MARKTEKNISK UNDERSÖKNINGSRAPPORT/GEOTEKNIK

BESTÄLLARE: STATENS GEOTEKNISKA INSTITUT

00500ORA01
Fördjupad stabilitetsutredning Vargön

DATUM: 2020-10-09

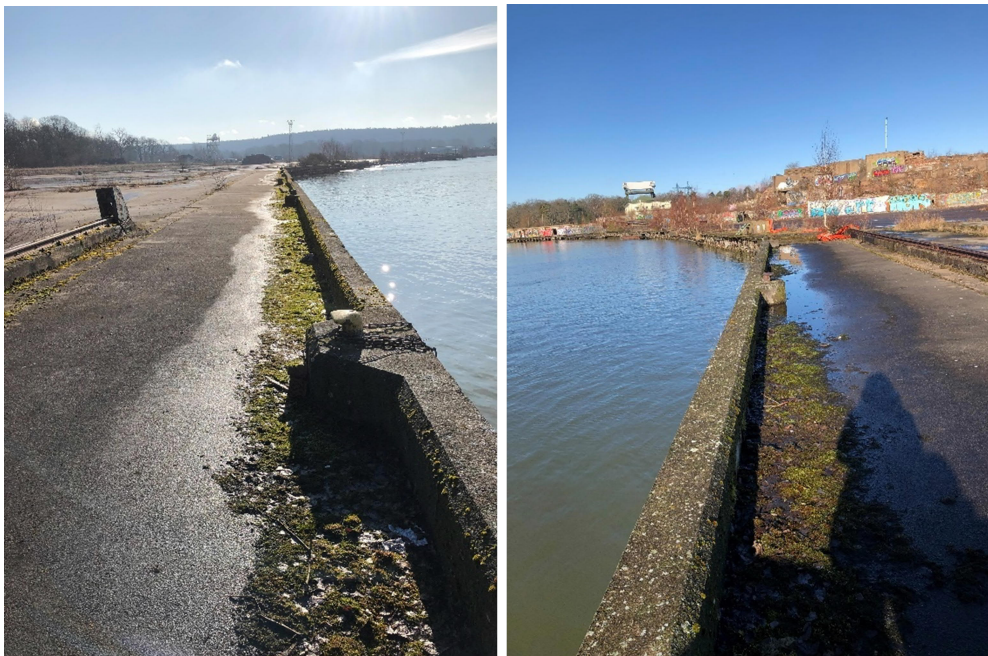
Figur 2 Betongkajen från 1980-talet. Till vänster vy mot söder och till höger vy mot norr.
(Foto: Sweco)

Träkajen har omfattande synliga skador och den bör inte beträdas. Betongkajen förefaller okulärt vara i gott skick men utförd dykinspektion år 2009 visar på omfattande skador på pålar, infästning och pålskarvar.
