JANUARI 2024  
SGI – DELEGATIONEN FÖR GÖTA ÄLV

# TORNA DAL, LILLA EDETS KOMMUN

MARKTEKNISK UNDERSÖKNINGSRAPPORT (MUR) GEOTEKNIK

30800VRA01

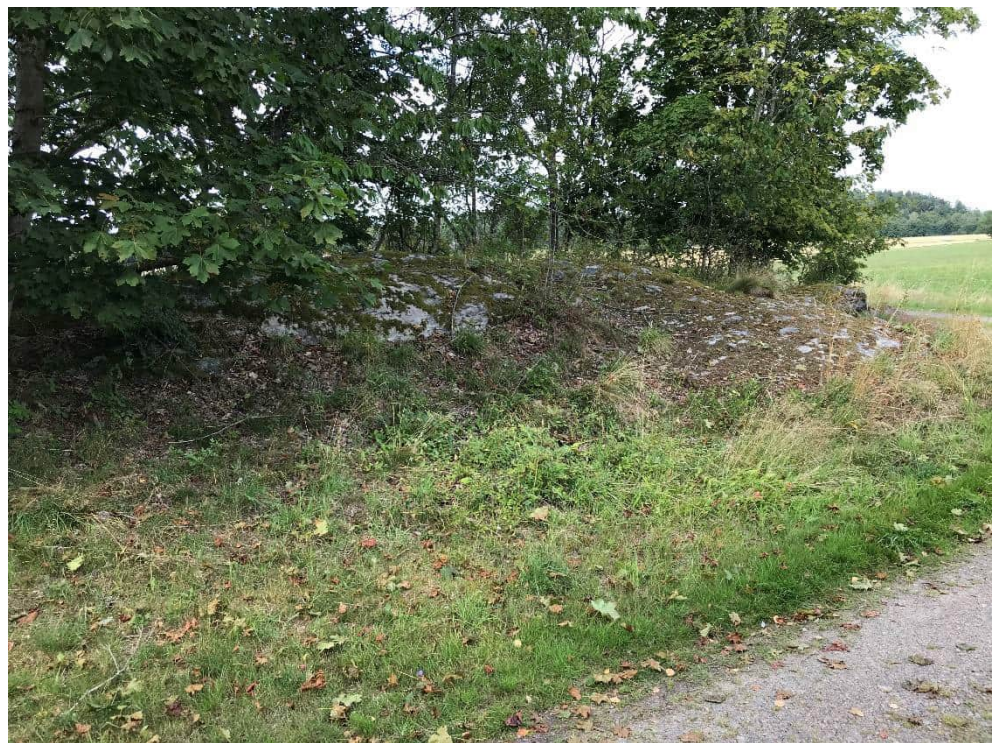
*Figur 3 Parti med berg i dagen i anslutning till bostadshuset i norr. Foto taget mot väst daterat 2022-08-23.*

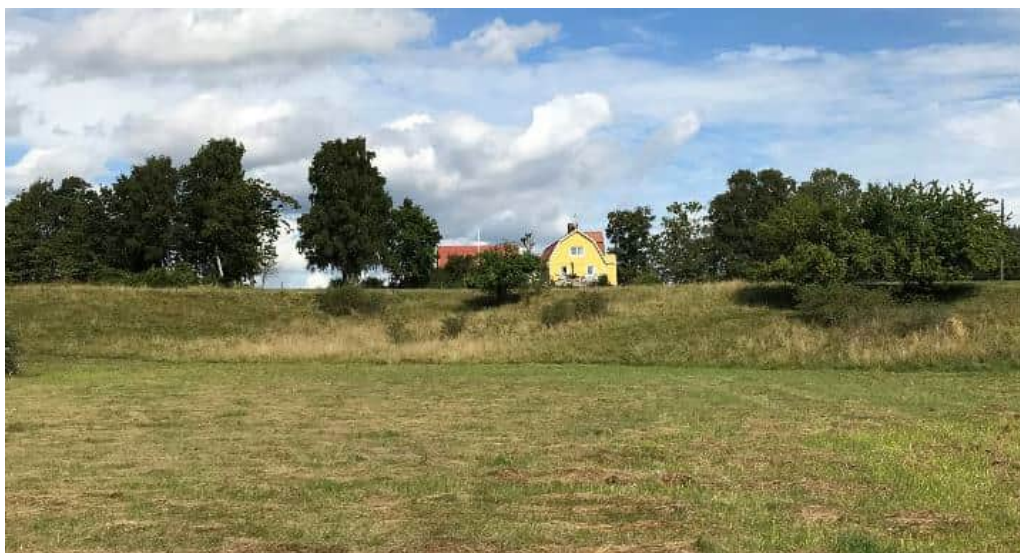
I undersökningsområdets mellersta delar finns en slänt som i huvudsak löper i öst-västlig riktning, Figur 4. Släntens lutning uppgår till ca 1:3,5-1:9. Slänten har troligtvis uppkommit i samband med ett tidigare inträffat skred. I norr, bakom släntkrön, varierar markytans nivåer mellan ca +15 och +19. Söder om slänten utgörs området av ett låglänt parti där markytans nivåer varierar från ca +8 närmast Göta älv till ca +10 ca 300 m från strandlinjen, se Figur 5. Längre västerut stiger markytan mot ett höjddparti med berg i dagen, Strömskullen se Figur 6. I norra delen har slänten ner mot Göta älv lutning ca 1:6-1:8. Inom det låglänta partiet i söder finns inte någon större höjdskillnad mot älven och därmed finns inte heller någon slänt. Bottennivåerna i Göta älv varierar från ca -4 á -7 i norr till -4 á -10 i söder. Höjdskillnaden mot markytans nivå bakom släntkrön är ca 15-25 m i norr och ca 13-18 m i söder. Undervattenssläntens lutning varierar i allmänhet mellan ca 1:1 och 1:3 i norr respektive mellan ca 1:1,3 och 1:1,7 i söder.

Figur 4 Slänt i den mellersta delen av området. Foto taget mot norr daterat 2022-08-23.

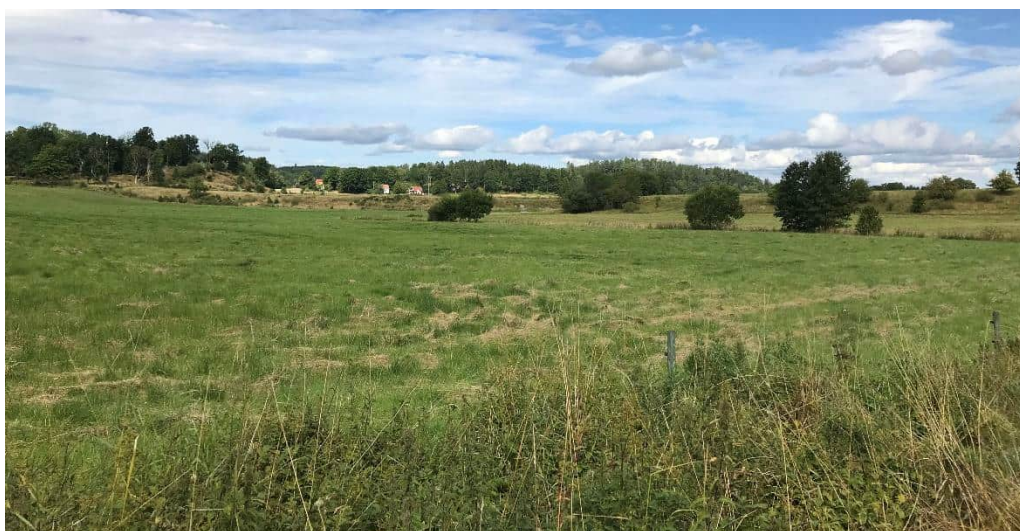
Figur 5 Låglänt parti inom den mellersta delen av området. I bakgrunden ses Strömskullen till vänster och slänten efter tidigare inträffat skred till höger. Foto taget mot väst daterat 2022-08-23.

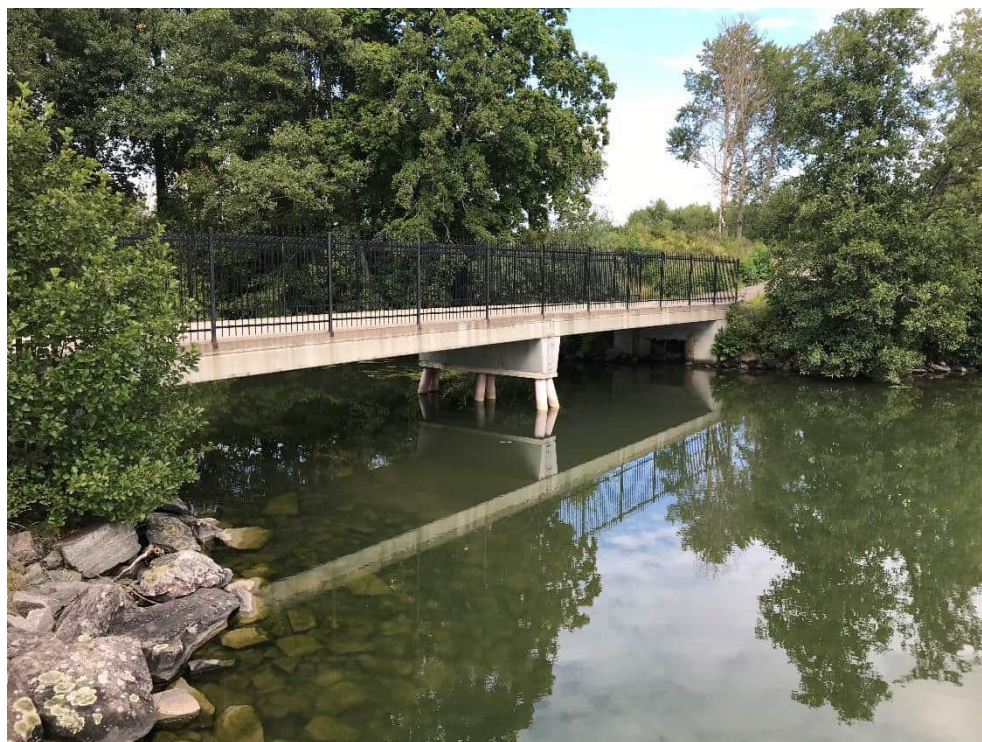
Figur 8 Betongbro över Strömsbäcken. Foto taget mot norr, daterat 2022-08-23

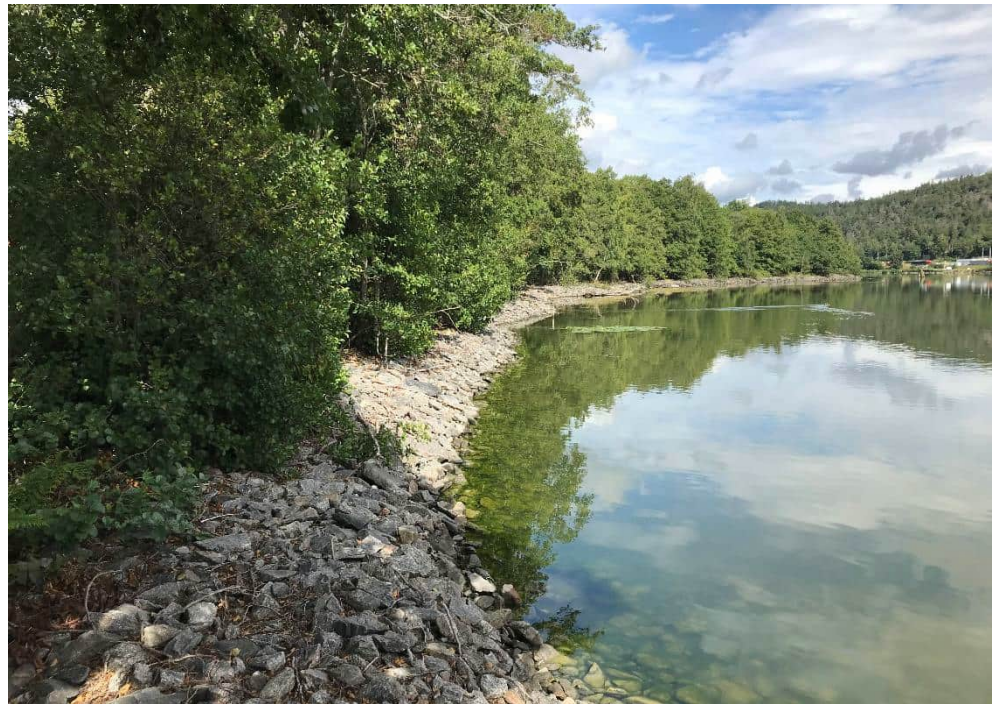
Längs Göta älvs strandlinje har erosionsskydd i form av sprängsten lagts ut, se Figur 9 och Figur 10. Vid platsbesök 2022-08-23 bedömdes erosionsskyddet vara intakt utan tecken på pågående erosion. Dock medför begränsad sikt i Göta älv svårigheter att bedöma erosionsskyddets utbredning och kondition under vattenytan.

*Figur 9 Utlagt erosionsskydd i strandkanten mot Göta älv. Fotot taget mot norr, daterat 2022-08-23*

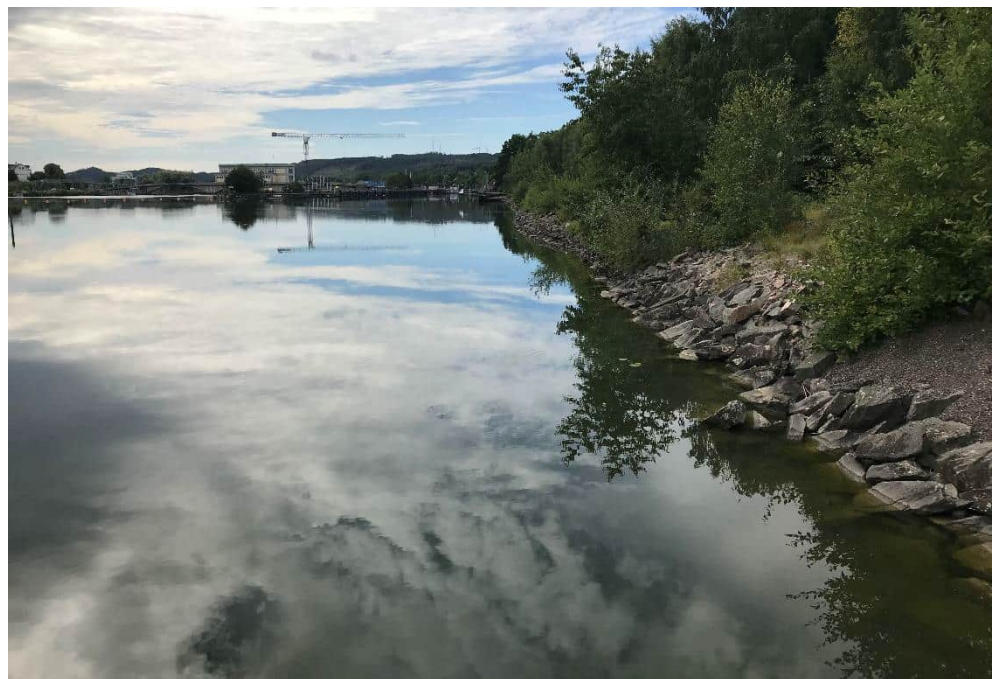
*Figur 10 Utlagt erosionsskydd i strandkanten mot Göta älv. Fotot taget mot söder, daterat 2022-08-23*

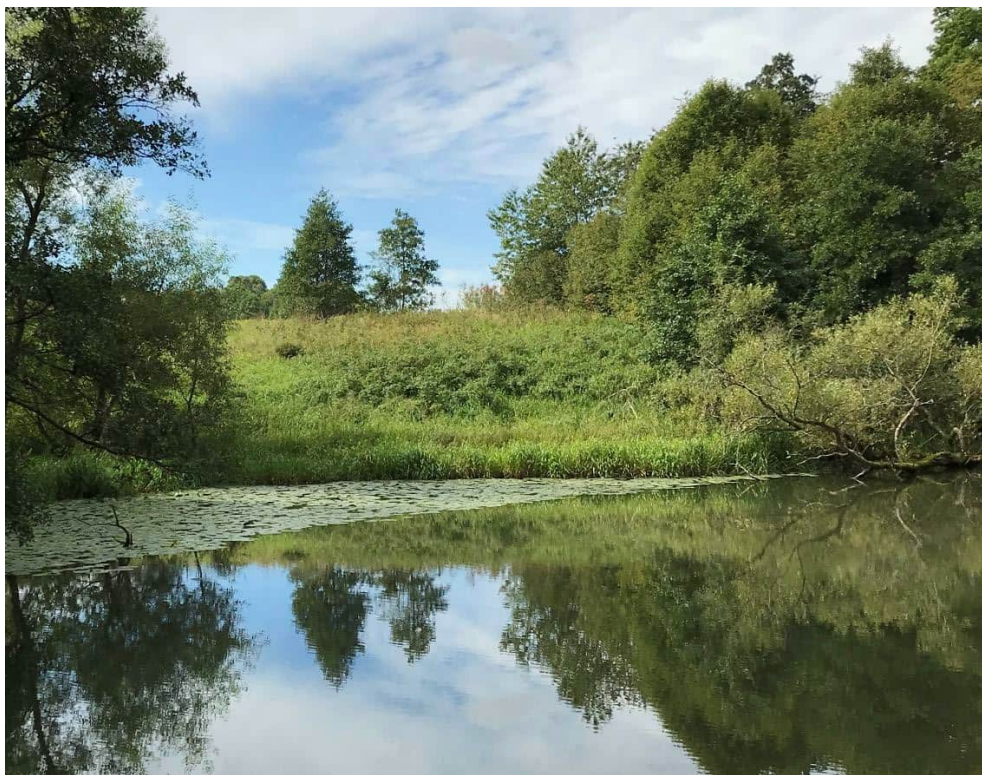
Vid platsbesök 2022-08-23 och 2023-04-14 kunde inte något erosionsskydd observeras längs Strömsbäckens norra och södra strandlinje, se Figur 11 och Figur 12. Exponerade trädrötter i strandkanten tyder på viss pågående erosion.

*Figur 11 Strömsbäckens södra strandkant. Fotot taget mot söder, daterat 2022-08-23*

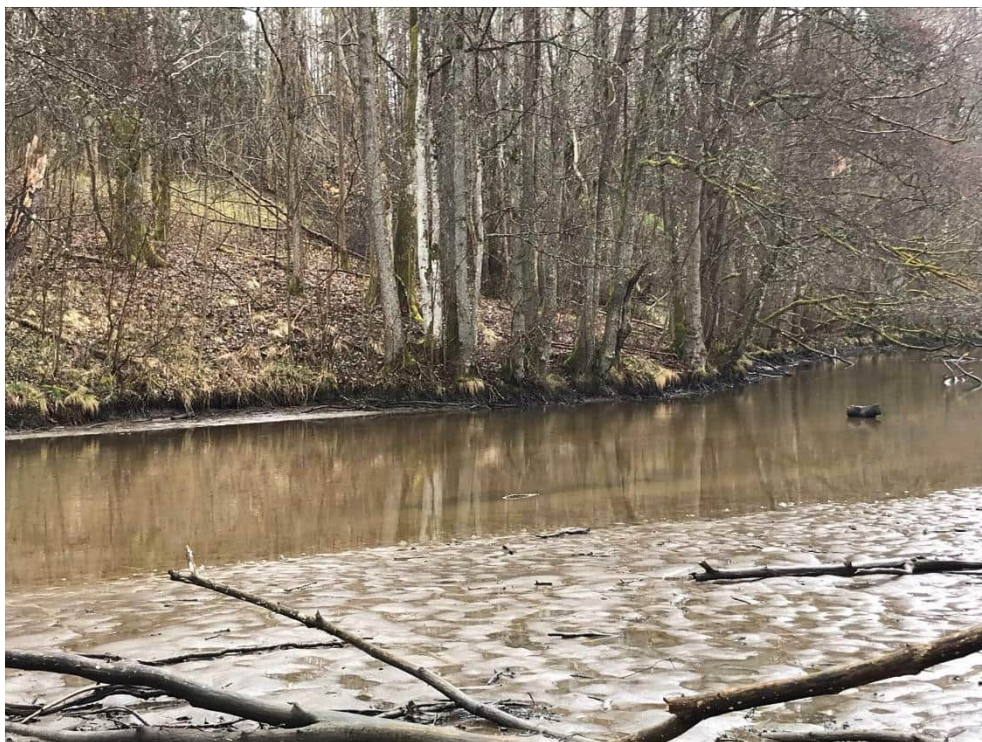
*Figur 12 Strömsbäckens norra strandkant. Fotot taget mot nordväst, daterat 2023-04-14*

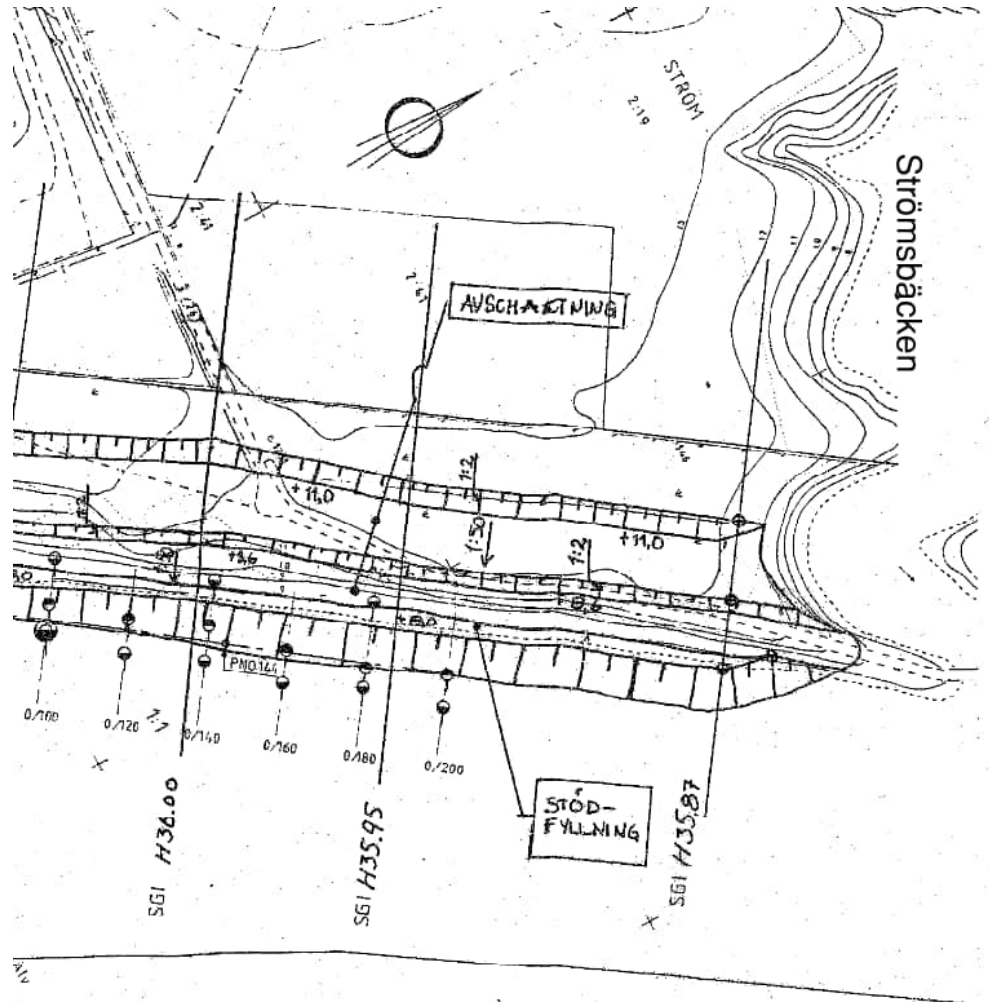
I området söder om Strömsbäcken har stabilitetsförbättrande åtgärder utförts i slänten mot Göta älv från ca km 31/100 och ca 470 m söderut. Åtgärden omfattade avlastning bakom slänkrön genom avschaktning samt utläggning av stödfyllning i slänten ner mot och i Göta älv, se Figur 13 nedan.

Figur 13 Planritning över utförd stabilitetsförbättrande åtgärd söder om Strömsbäcken i form av avschaktning och stödfyllning (Scandiaconsult 1991)
