# Skredet i Vagnhärad

Teknisk/vetenskaplig utredning  
om skredets orsaker

Rapport 56

LINKÖPING 1998

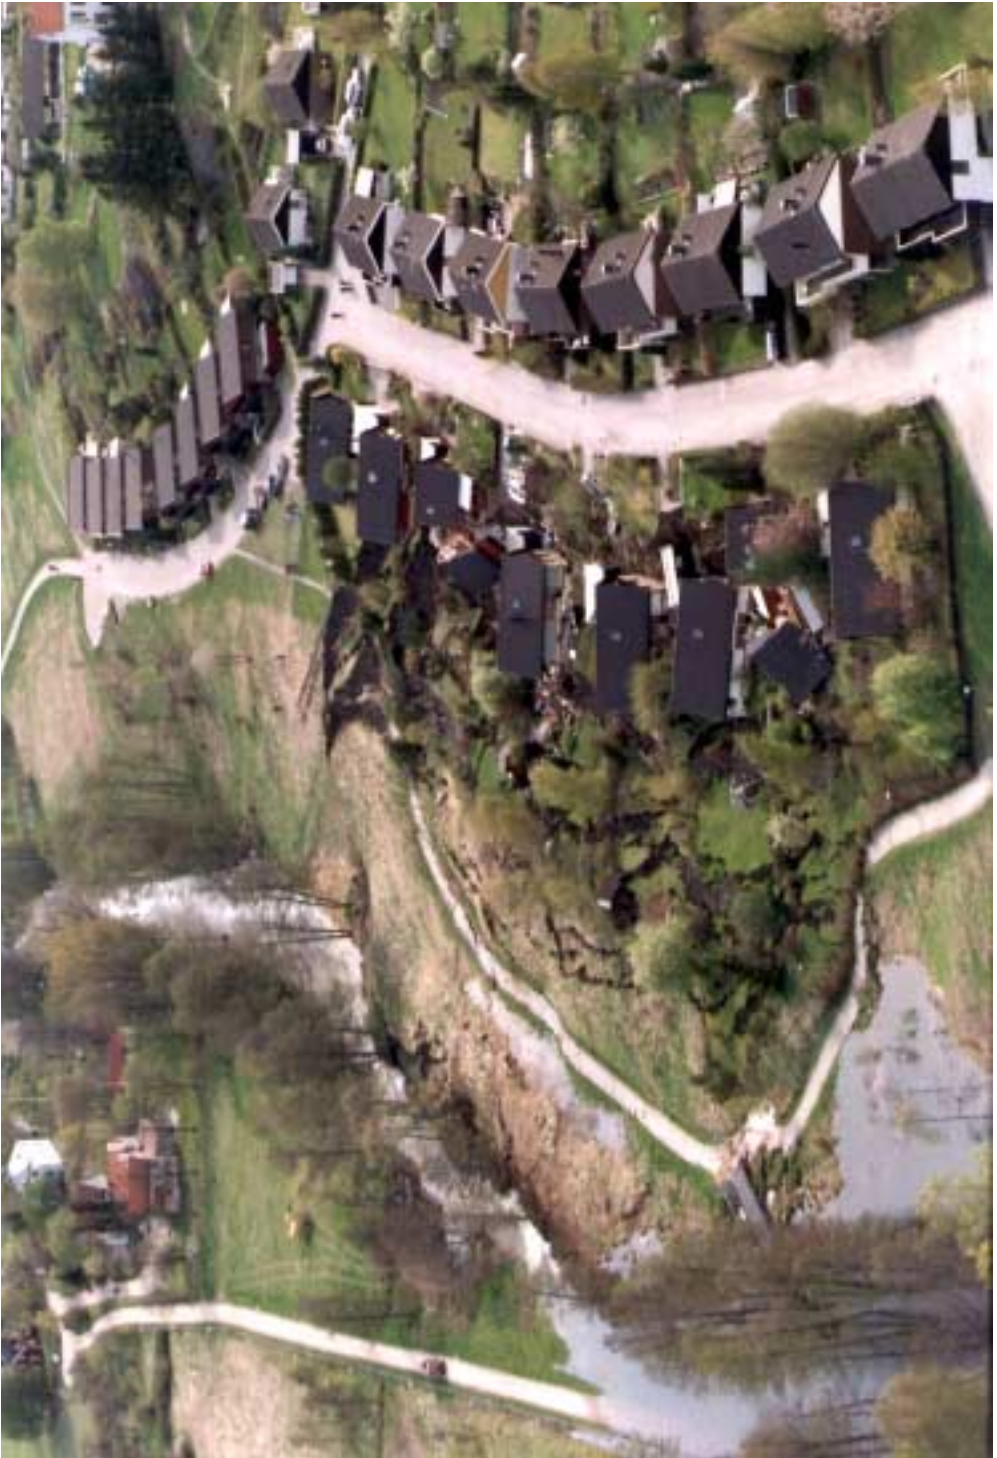
**Figur 1.1. Foto över skredområdet. Foto Pressens Bild/Jack Mikrut.**

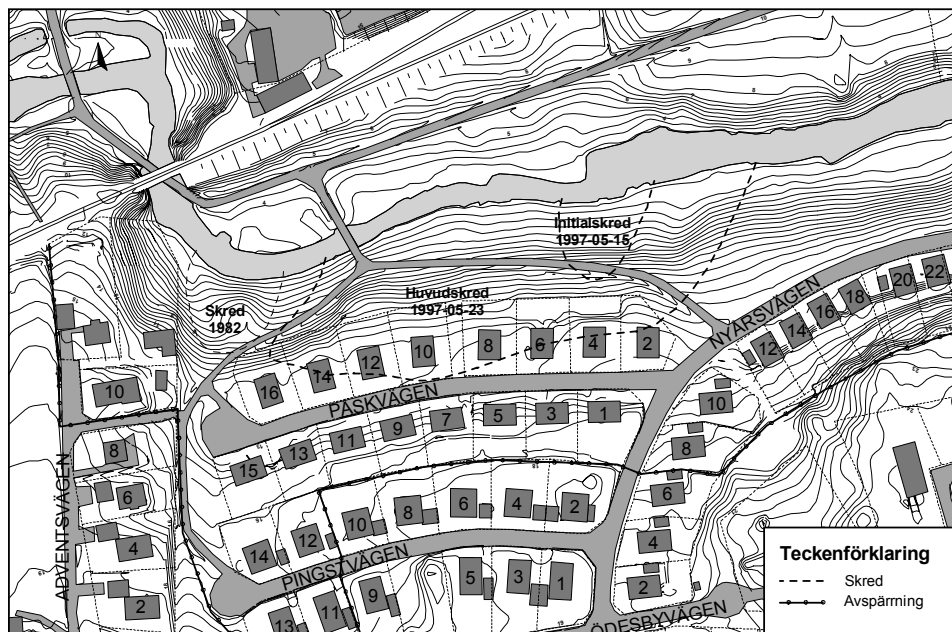
Det skred som inträffade natten den 23 maj 1997 föregicks av markrörelser i ett område nedanför bebyggelsen, vilka efter några dagar kunde konstateras vara ett mindre skred. Skredområdet och omfattningen av skreden redovisas i *Figur 1.2*.

**Figur 1.2. Plan över Ödesby med skreden 1997 och 1982 markerade.**

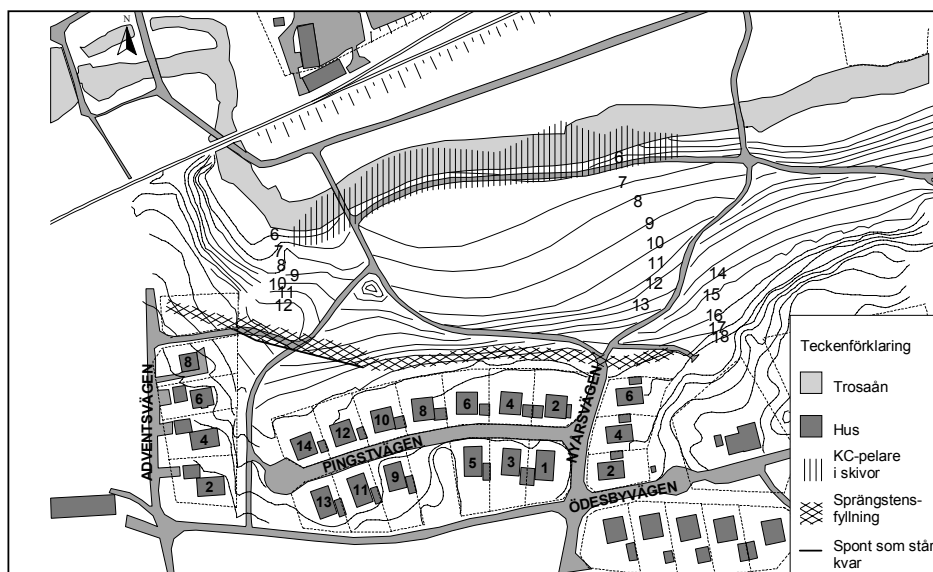
**Figur 1.4. Principskiss över bebyggelsen i Ödesby idag, samt vidtagna åtgärder för att säkerställa området.**

Det beslutades också att en ny detaljplan för området skulle upprättas. Denna innebar att Trosaån skulle flyttas tillbaka ca 15 m söderut mot skredområdet till sitt ursprungliga läge och att skredområdet skulle göras om till ett naturområde. Stabiliteten ner mot ån skulle säkerställas genom förstärkning av området vid ån med kalkcementpelare placerade intill varandra i skivor. En sprängstensfyllning skulle schaktas ned genom leran till det underliggande friktionsjordslagret norr om husen på Pingstvägen. Avsikten med denna sprängstensskärm var att genom bräddavlopp hålla grundvattennivån söder om skärmen på en jämn och låg nivå, motsvarande medelnivån före skredet, och undvika artesiska vattentryck i skredområdet norr därom. Sprängstensskärmen skulle förlängas över Nyårsvägen förbi och norr om det sista kvarstående huset på denna väg, fastighet nummer 6. Nedanför de fyra husen på Pingstvägen, där leran är som mäktigast, skulle en spont slås för att leran skulle kunna schaktas bort. Sponten på den södra sidan av sprängstensfyllningen skulle sedan stå kvar efter att man fyllt igen schakten med sprängsten. Spont och sprängstensskärm skulle här också utgöra en barriär för att omöjliggöra framtida bakåtgripande skred. Dessa åtgärder har nu genomförts. Bebyggelsen i området efter förstärkning samt vidtagna förstärkningsåtgärder framgår av *Figur 1.4*.

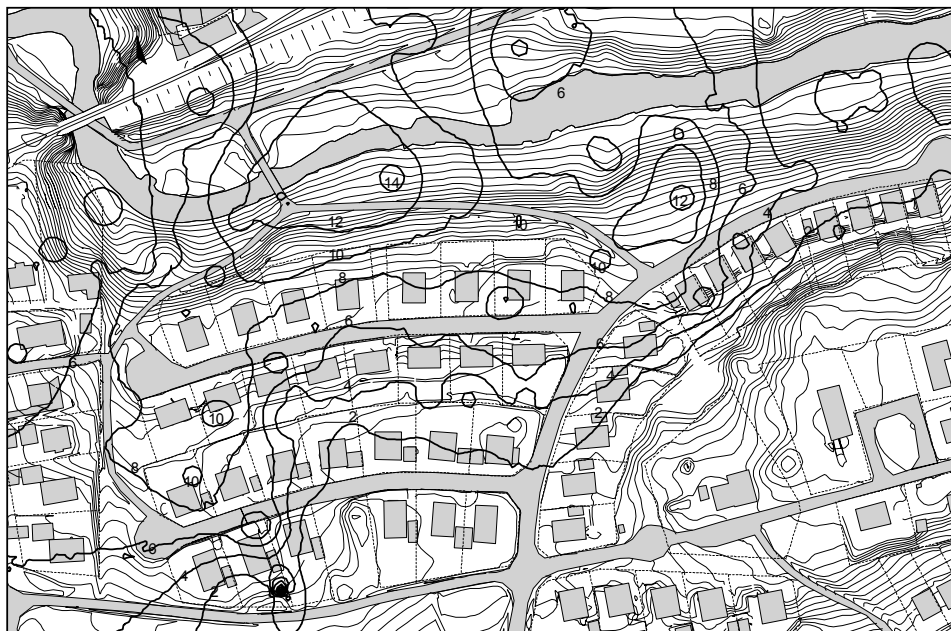
**Figur 5.2. Lermäktigheten inom skredområdet.**

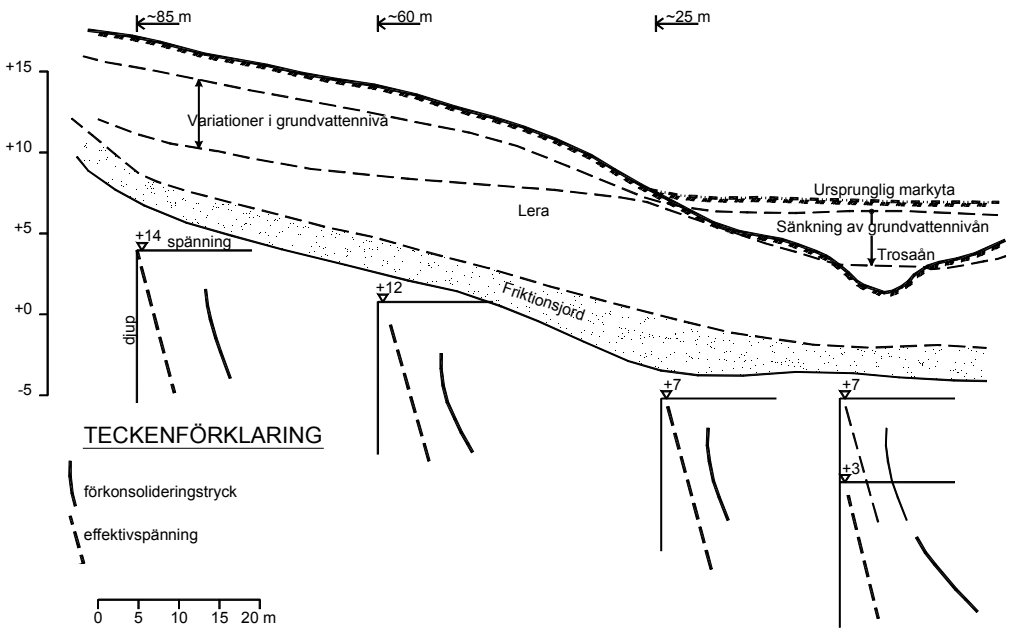
Denna utveckling innebär att i den eroderade nedre delen av dalgången har den kvarvarande jorden tidigare varit utsatt för högre laster än de som råder idag. Leran kan förväntas ha konsoliderat för då rådande spänningar och, beroende på den tid som förflutit sedan lerans avsättning, även uppvisa förkonsolideringstryck som på grund av tidseffekter är något högre än dessa spänningar. I de högre belägna delarna av slänten har leran däremot inte utsatts för högre laster på grund av erosion. Däremot kan den förväntas vara överkonsoliderad beroende på såväl tidseffekter som de variationer i grundvattennivå och portryck som inträffat under tiden sedan området höjdes över vattenytan. Den sannolika spänningshistorien i dalgången redovisas principiellt i *Figur 5.3*.

**Figur 5.3. Sannolik spänningshistoria i Trosaåns dalgång vid skredområdet.**

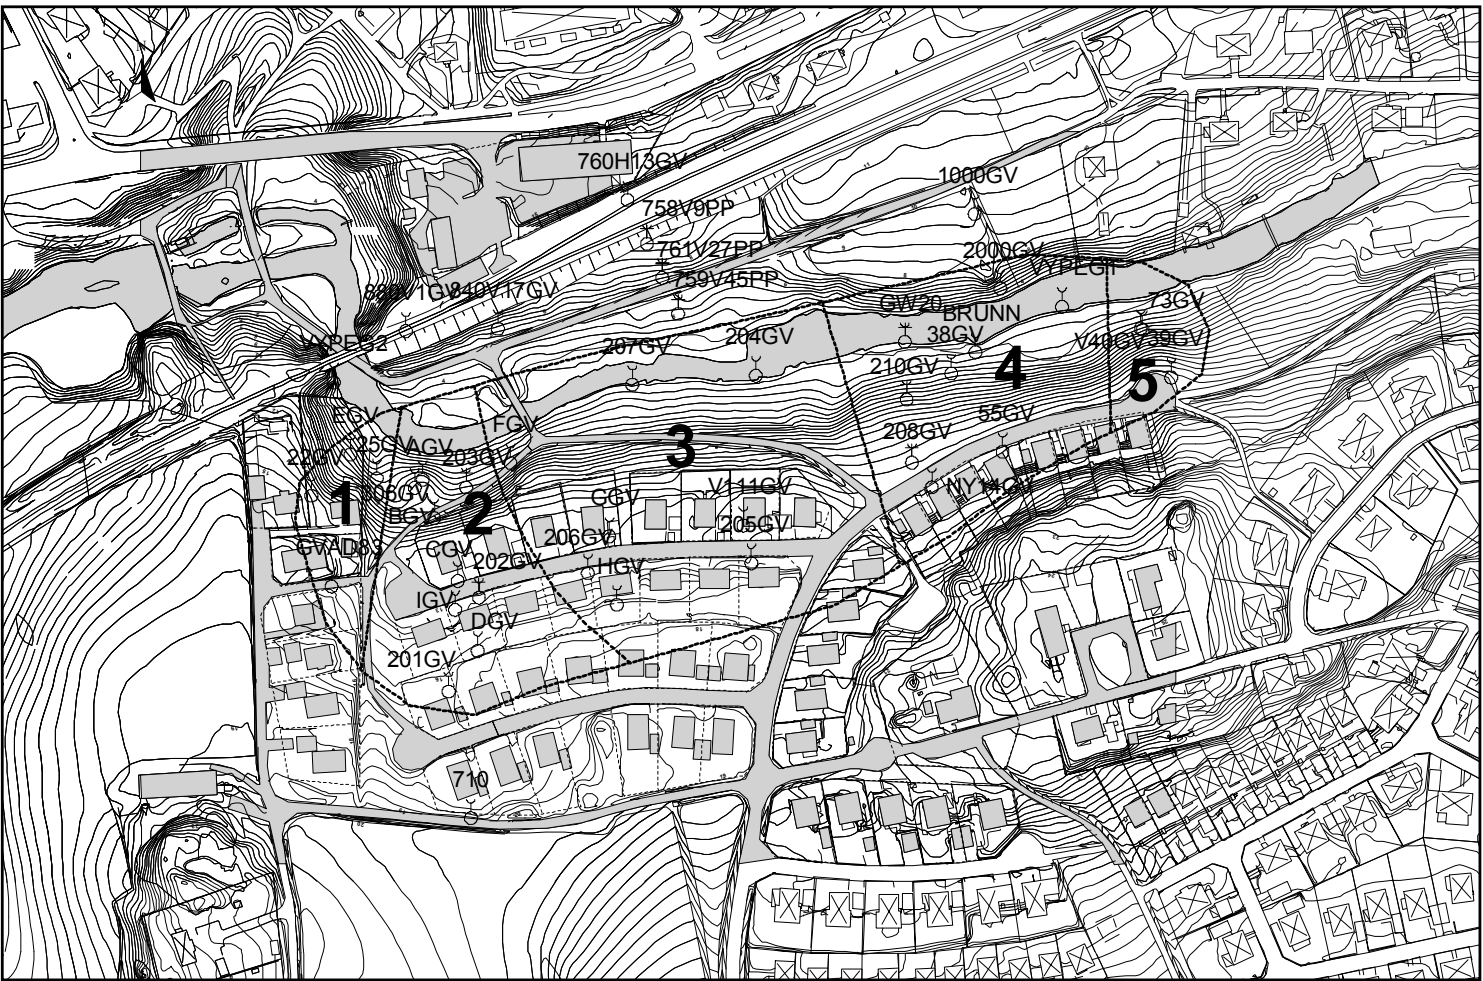
Figur 6.3. Plan över delområden inom vilka portrycksbilden bedömts vara likartad.

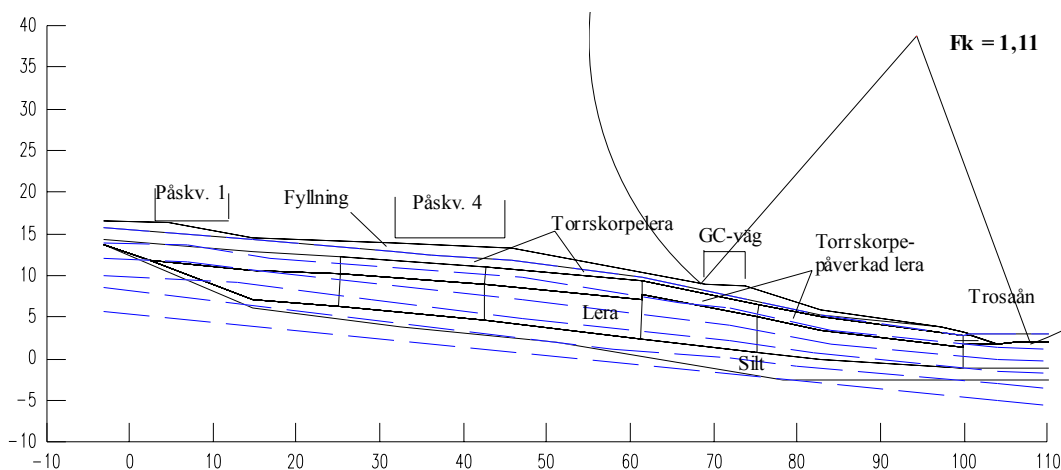
The undrained analysis does not consider the pore pressure conditions and must therefore be supplemented with a combined analysis, which takes these into account. Combined analyses yield safety factors,  $F_{comb}$ , between 0.9 and 1.1 in the section for the initial slide. The pore pressure distribution is then modelled for an artesian water pressure in the coarse bottom layers with a pressure head about 2 m above the ground close to the river and using support from other existing pore pressure observations. The calculated probable slip surfaces coincide well with the observed initial slide.

**Figur 7.5.** Beräknad farligaste glidyta i sektionen för initialskredet för utgångsalternativet (kombinerad analys).

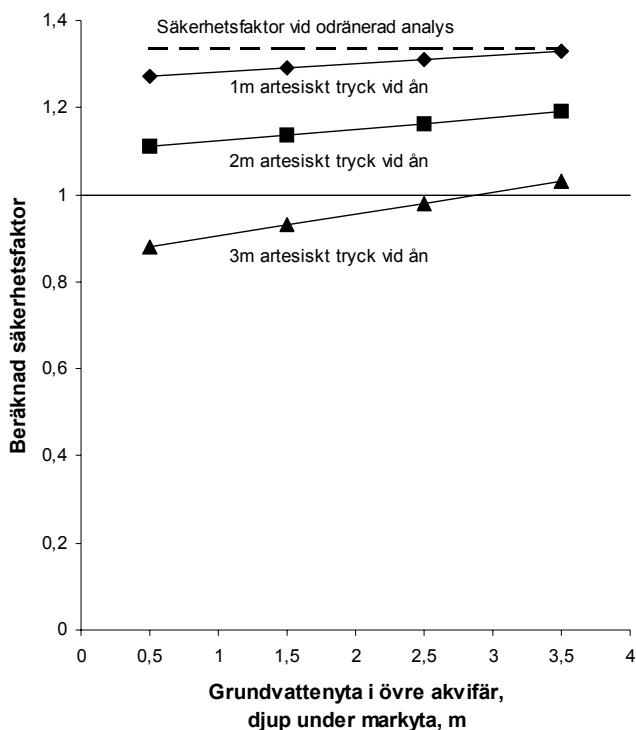
**Figur 7.6.**  
Variation i säkerhetsfaktor med antagna grundvatten-tryck i släntens övre del och dess beroende av vad som antas om det artesiska trycket vid Trosaån.

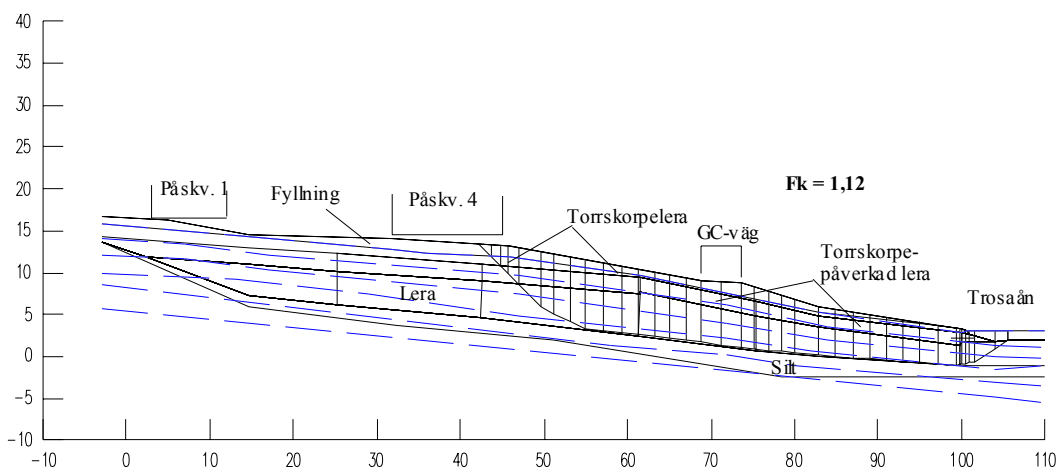
**Figur 7.7. Beräknad farligaste långsträckt plan glidyta med portryck enligt utgångsalternativet i denna sektion (sektion II), se Figur 7.3.**

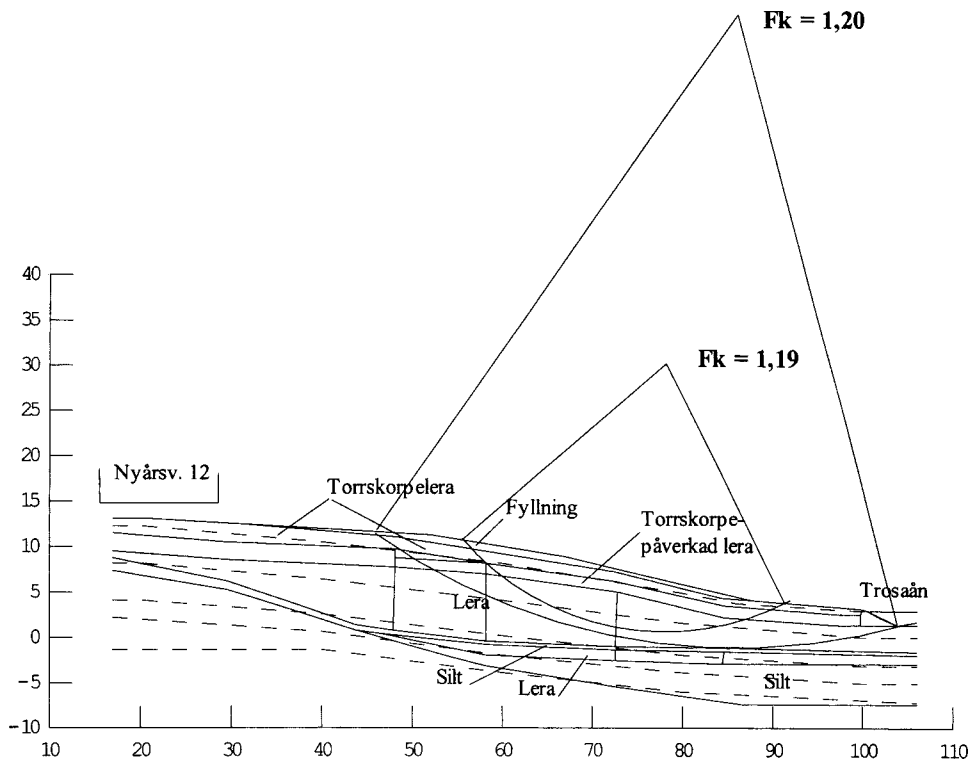
It is also a difference in pore pressure conditions that mainly separates the part of the slope where the initial slide occurred from the remaining parts east thereof. The somewhat lower pore pressures in the latter parts entail that the safety factor calculated by combined analyses here becomes about  $F_{comb} \approx 1.2$  as a minimum.

**Figur 7.8. Beräknade farligaste glidytor för sektionen öster om skredet.**
