## 60/600-V Dössebacka – Kungälv kommun

Inom Sekretariatet för Göta älv (SGÄ:s) uppdrag att utreda och skredsäkra Göta älvdalen har en stabilitetskontroll utförts inom området 60/600-V Dössebacka. Stabilitetskontrollen syftar till att sammanställa befintligt underlag och bedöma stabilitetsförhållanden på en översiktlig nivå. Utifrån stabilitetskontrollen bedöms huruvida området är prioriterat för fortsatt utredning eller åtgärd inom ramen för sekretariatet för Göta älv:s arbete. Denna PM redovisar resultat från utförd utredning samt ger rekommendationer för områdets fortsatta hantering.

## Besiktningsprotokoll för stabilitetskontroll av 60/600V-Dössebacka

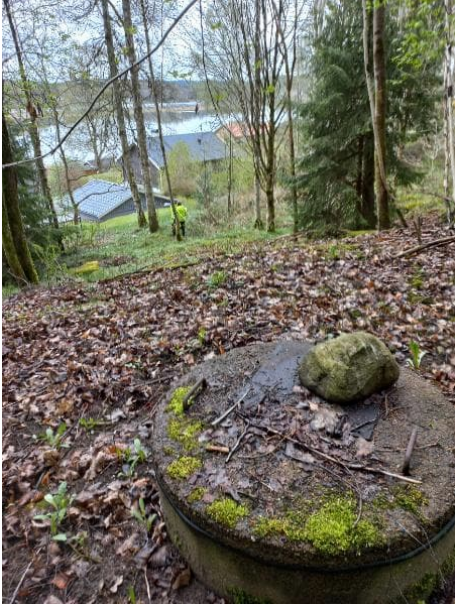
Området består av en brant sluttning ned mot Göta älv och nivåskillnaden är ca 17 meter, se Foto 1. Avrinning sker ned mot älven och ett dike finns utanför områdets norra gräns. Det finns ett dike mellan slänten och den väg som löper parallellt med Göta älv. Det finns ett antal äldre dräneringsbrunnar och dräneringsrör inom området, se Foto 3.

| Foto | Kommentarer |
|---|---|
| <p data-bbox="204 1115 898 1144"><b>Foto 1</b> Slänt från väst mot Göta älv i öst. Foto taget mot SO.</p> | <p data-bbox="1002 479 1465 577">Fotot ska illustrera att området består av en brant sluttning ned mot Göta älv och nivåskillnaden är ca 17 meter.</p> |

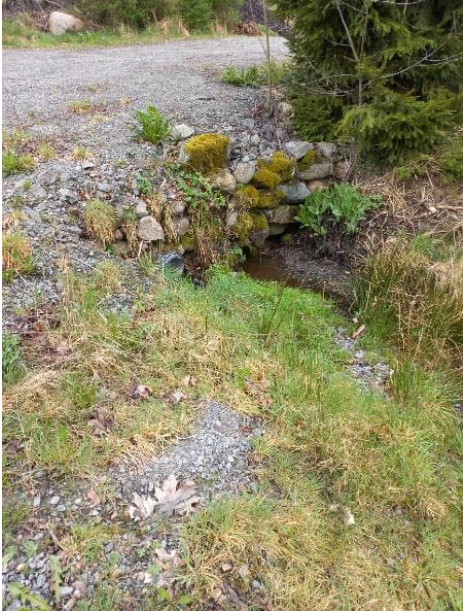
| Nr | Besiktning | Status | Anmärkning |
|---|---|---|---|
| 1 | Indikationer på rörelse i området, sprickor i de ytliga lagren eller i byggnader samt lednings- eller kabelbrott | Ja, lite | I dike vid väg vid hus 2 |

På platsbesöket iakttoes en viss rörelse i de ytliga lagren i diket vid hus 2, se Foto 2, erosion i diket mellan slänt och väg samt dräneringsrör med framsippande vatten i slänten i områdets mitt.

| Foto | Kommentarer |
|---|---|
| <p data-bbox="204 1805 598 1834"><b>Foto 2</b> Dike vid hus 2, viss erosion</p> | <p data-bbox="1002 1162 1465 1290">På platsbesöket iaktogs en viss rörelse i de ytliga lagren i diket vid hus 2. Fotot visar erosion i diket mellan slänt och väg.</p> |

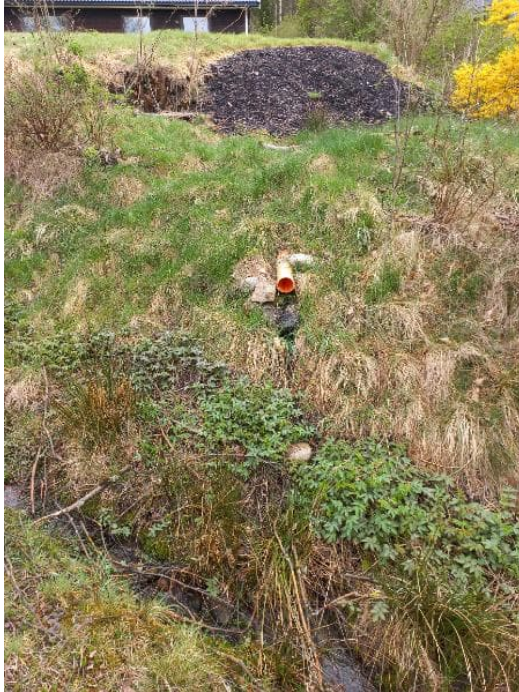
**Foto 3 Utlopp dränering**

Fotot visar dräneringsrör med fram-sipprande vatten i slänten i områdets mitt.

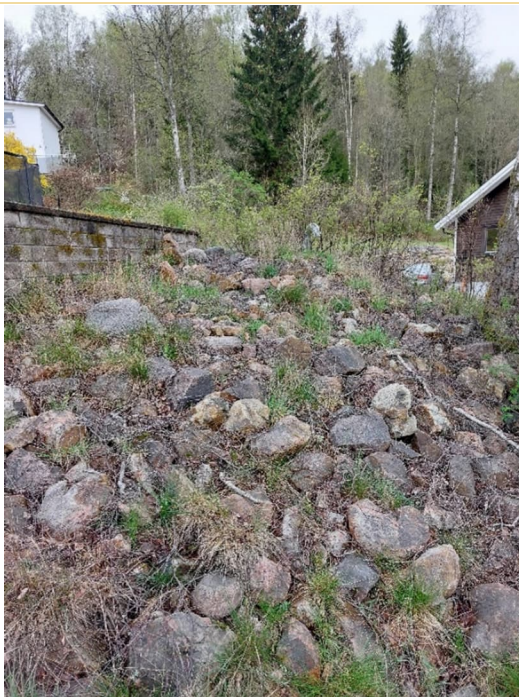
**Foto 4 Uppfyllnad nedanför murad stödmur**

| Nr | Besiktning | Status | Anmärkning |
|---|---|---|---|
| 11 | Fyllningar, upplag, soptippar, gödselstackar eller andra mänskliga åtgärder som innebär pålastning och/eller infiltration av kemiska ämnen | Ja | Hus 6, Fyllning och byggnation av nytt hus. Terrassering nedanför husen. Ca 2 m uppfyllnad nedanför hus 7. |

Foto visar uppfyllnad nedanför murad stödmur. Foto taget åt nordväst med Dösebacka 610 i övre vänsterkant och Dösebacka 630 i högerkant.

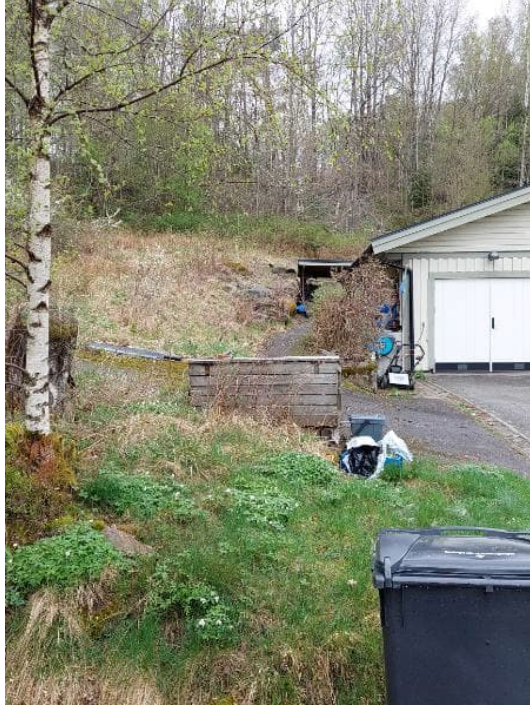
**Foto 5** Foto taget mot NV vid Dösebacka 610.

Fotot visar berg i dagen vid garaget till Dösebacka 610.

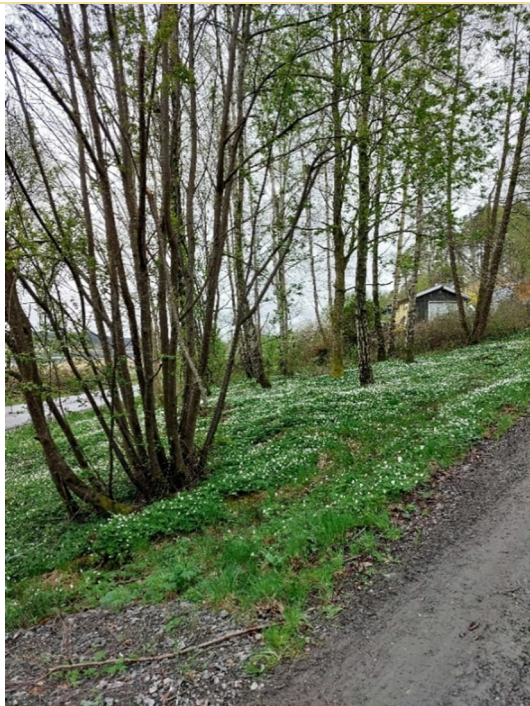
**Foto 6** Fotot är taget mot syd. Nästan framme i korsningen med Mariebergsvägen i den norra delen av området, närmast älven.

Fotot visar att marken sluttar mot Mariebergsvägen och älven, men betydligt flackar i den norra delen av området än i den södra och västra delen.

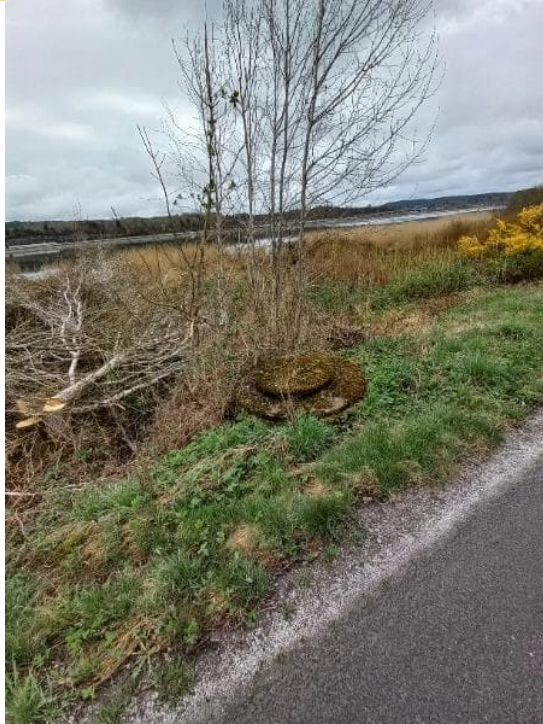
**Foto 7** Foto taget mot S ut mot Göta älv från Mariebergsvägen.

Platsbesöket bekräftar unga träd och vass utanför området ned mot Göta älv. Erosionsskyddet kunde inte besiktigas från land.

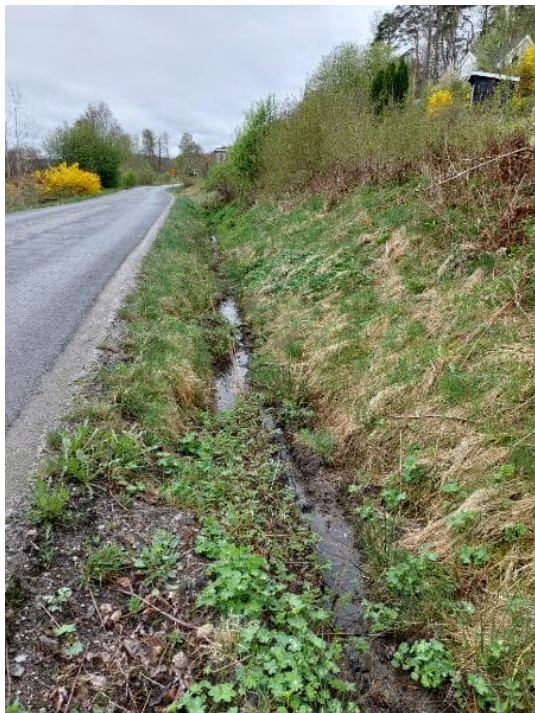
**Foto 8** Foto taget mot S, nedanför Dösebacka 640, längs Mariebergsvägen.

Fotot visar diket och slänten upp mot husen på den västra sidan av Mariebergsvägen.

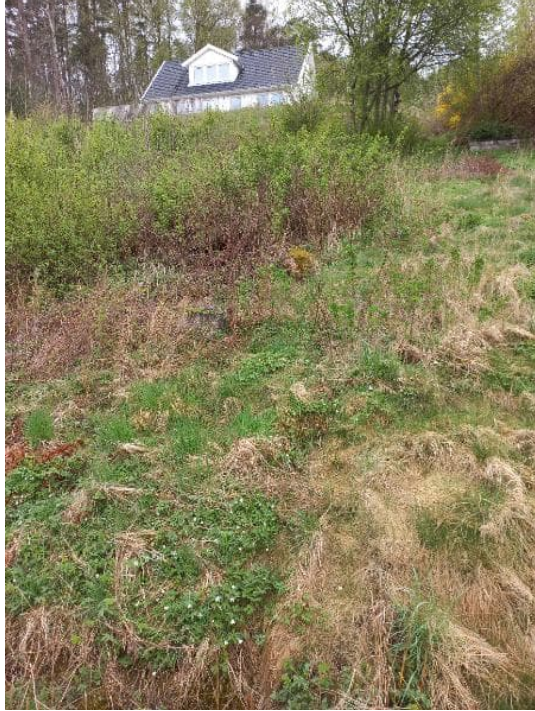
Foto 9 Foto taget mot V.

Fotot visar bedömd jordartsgräns vid hus 3, Mariebergsvägen 150, se även ändrad tolkad jordartsgräns i Figur 2B.
