# PM Skred E6 Munkeröd, Stenungsunds kommun

**SGI:s TiB-insats, kvarvarande risker samt rekommendationer**

Statens geotekniska institut (SGI)

2023-09-28

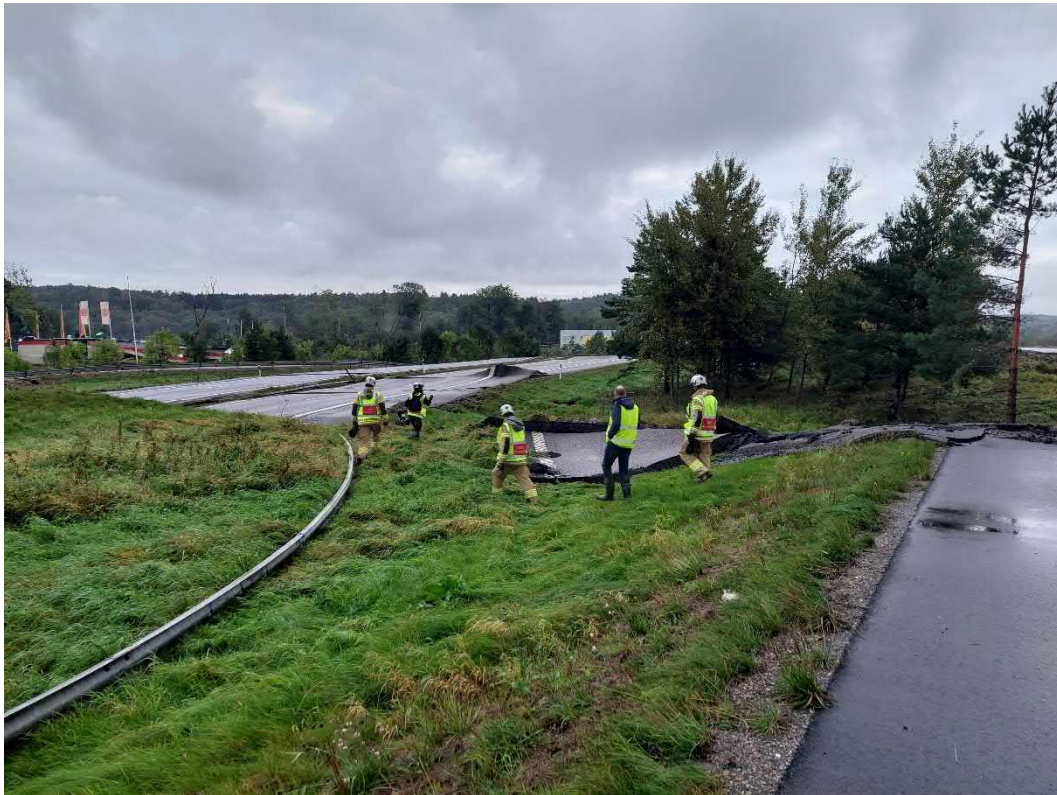
Foto 1. Eftersök med hundförare. Förflyttad E6 i bakgrunden. Fotoriktning: N. Foto: SGI.

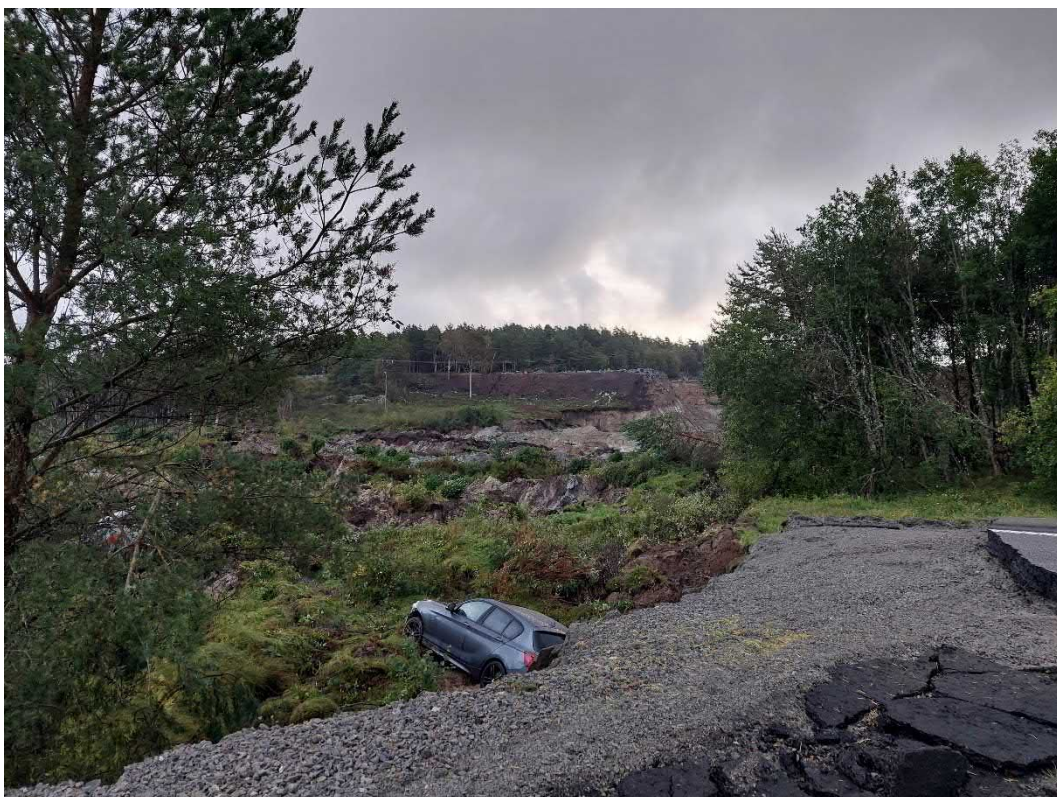
Foto 2. Bild över skredets centrala delar, vid norrgående påfartsramp. Avskuren E6 i förgrunden. Fotoriktning Ö. Foto: SGI.

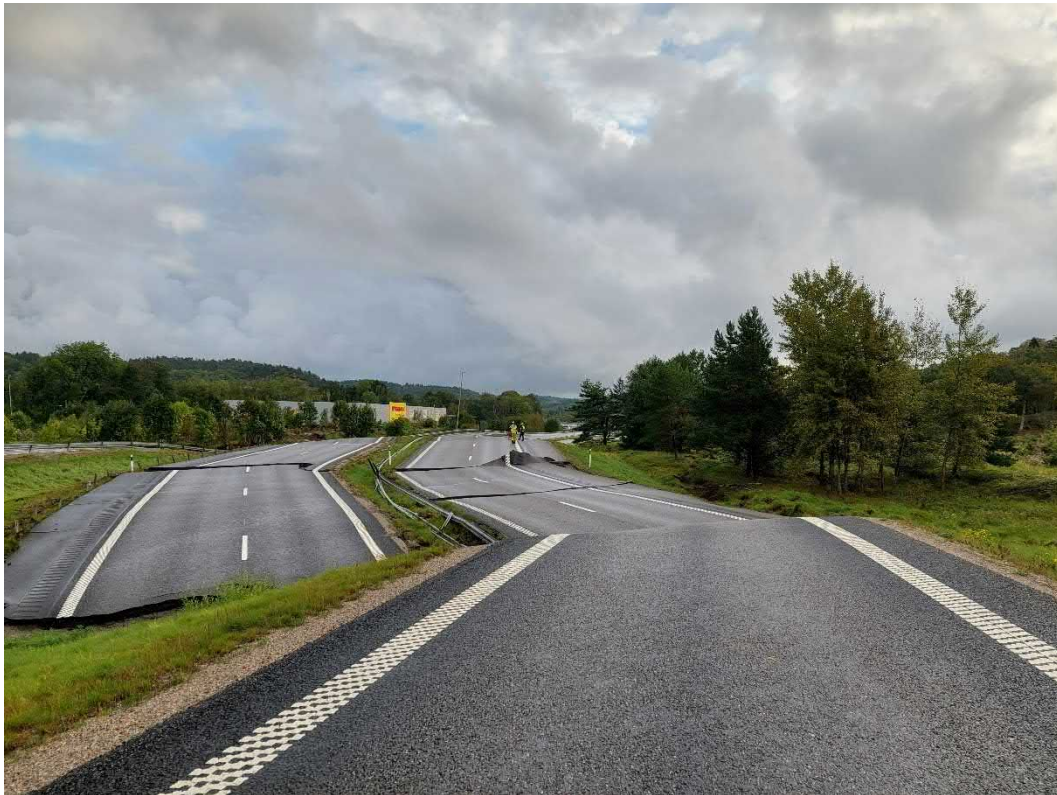
Foto 3. Södergående avfartsramp i förgrunden, förflyttad E6 i bakgrunden. Fotoriktning: NÖ.  
Foto: SGI.

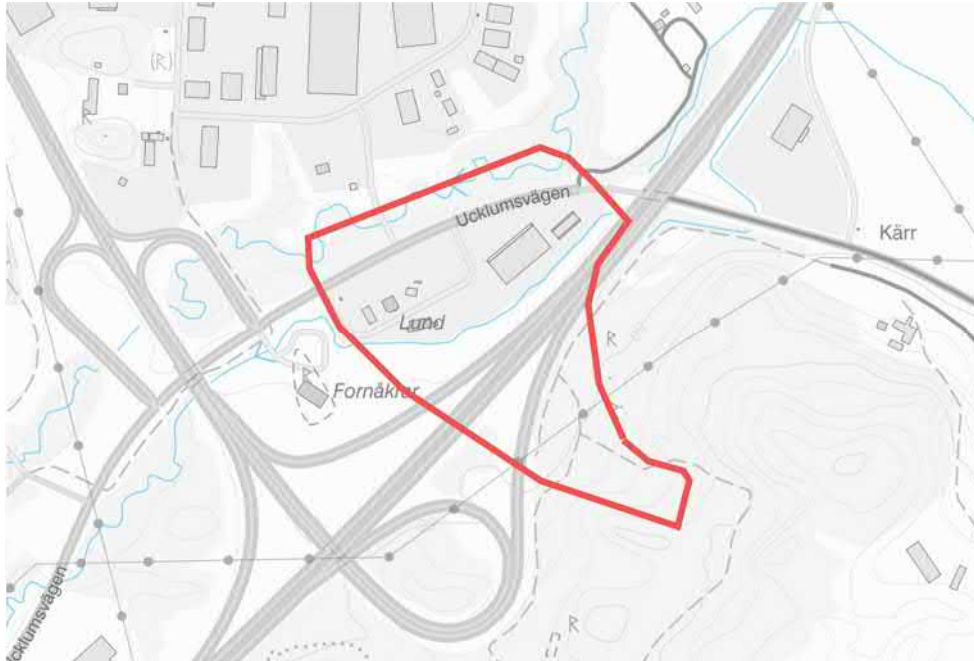
SGI gjorde en preliminär bedömning av skredets utbredning, se Figur 2.

Figur 2. Översiktskarta med ungefärlig skredutbredning markerad.

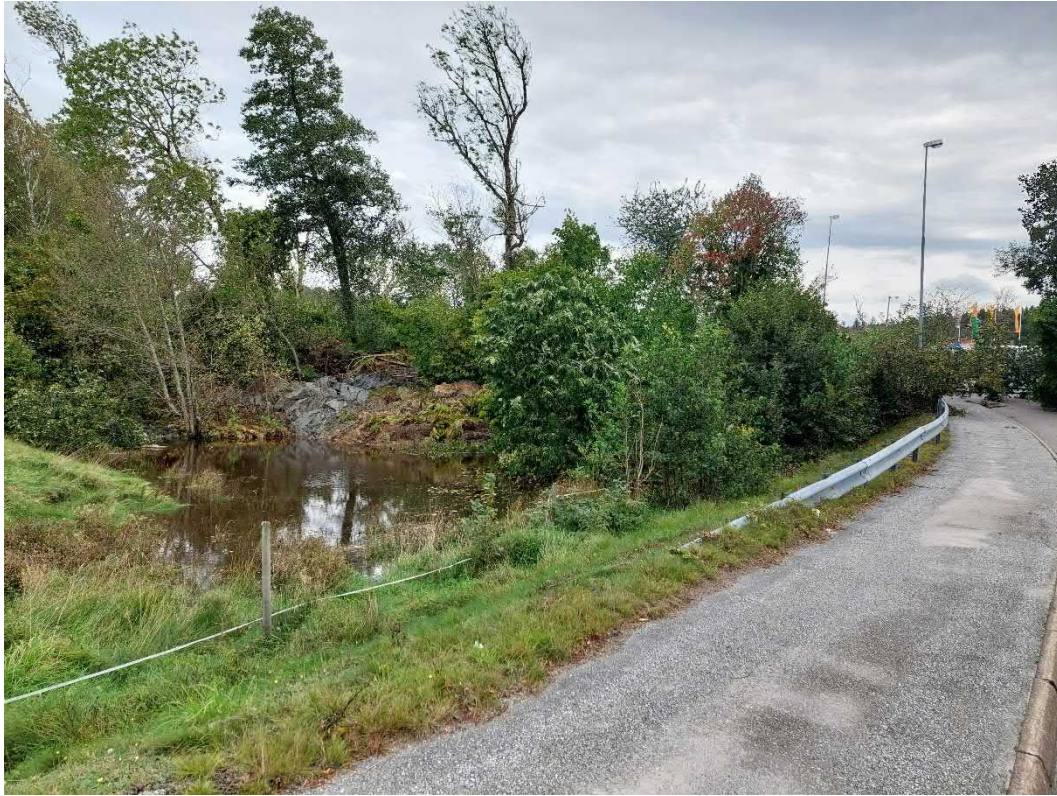
Foto 4. Vattensamling öster om Sylvägen. Fotoriktning: SÖ. Foto: SGI.

Stenungsunds kommun framförde önskemål om att gräva dike tvärs över Sylvägen för att avleda vatten, men SGI rekommenderade att inga schaktarbeten skulle utföras med hänsyn till osäkerhet över stabilitetsförhållandena i närområdet. SGI rekommenderade i stället kommunen att prioritera geotekniska undersökningar i detta område för att undersöka möjligheten att schakta ett dike. Syn på plats gjordes av SGI tillsammans med Stenungsunds kommun. Se Foto 4–Foto 6.

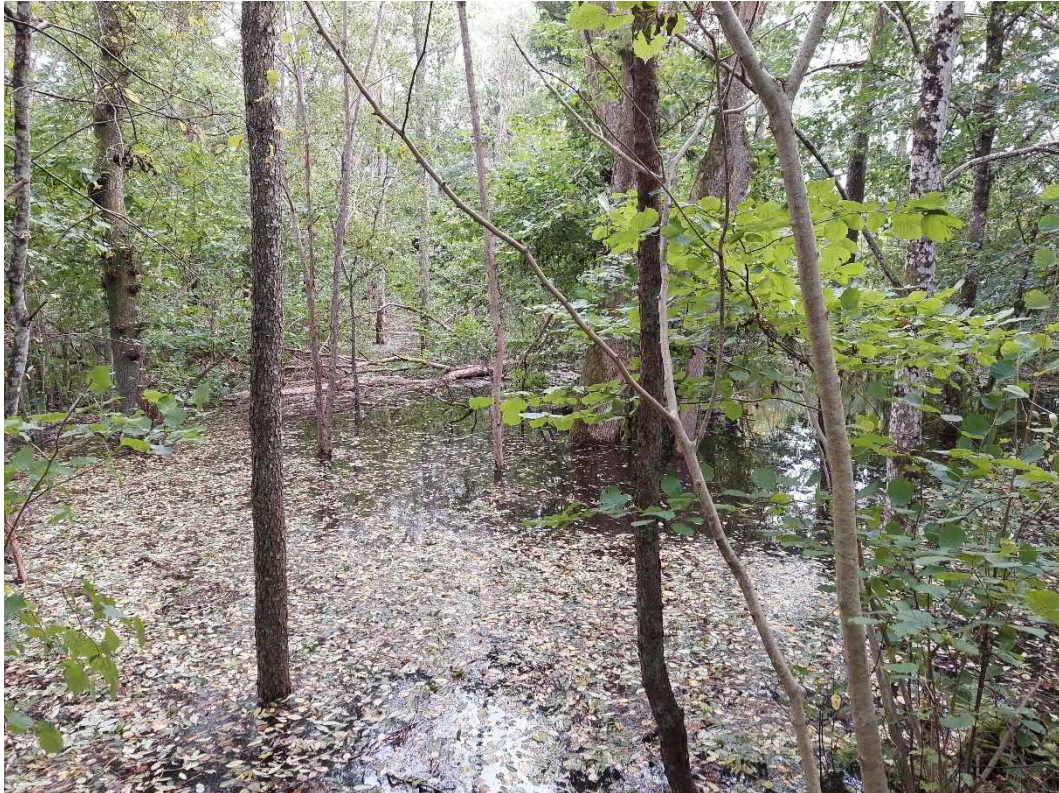
Foto 5. Vattensamling Norumsåns, norr om skredområdet. Fotoriktning: SÖ. Foto: SGI.

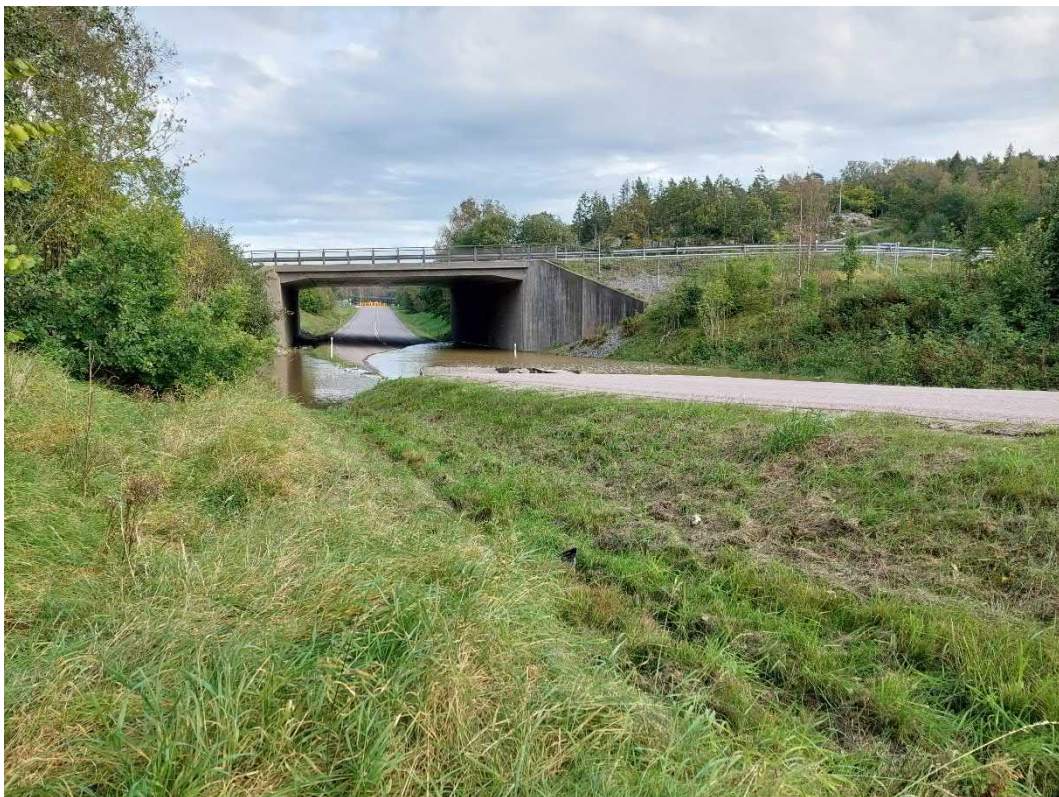
Foto 6. Vattensamling vägport Ucklumsvägen (under E6). Fotoriktning: Ö. Foto: SGI.

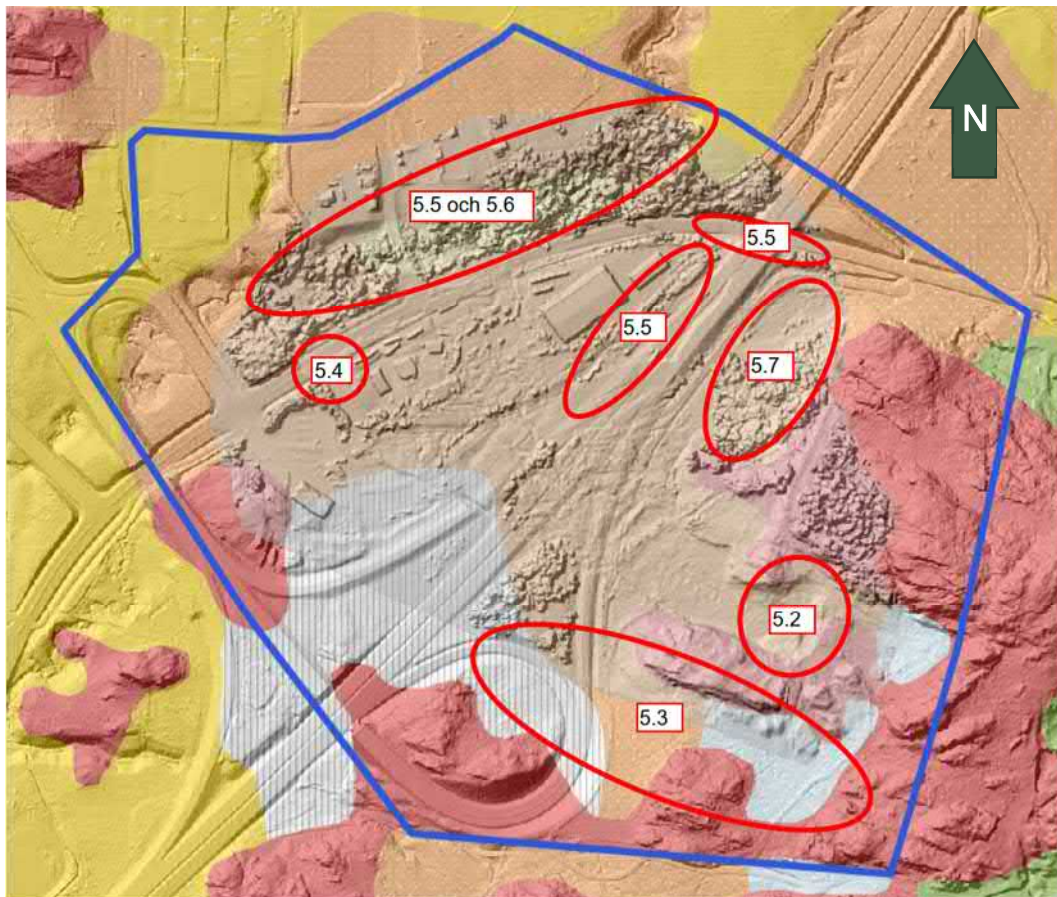
SGI bedömer att det föreligger ett flertal geotekniska risker inom och i anslutning till det redan utvecklade skredet. I Figur 4 redovisas ett kartutsnitt med översiktliga markeringar av områden med kvarvarande risker. Det kan finnas andra sakfrågor som bör beaktas vid beslut om avspärrningens storlek så som risk för fallande träd. Dessa risker har SGI inte gjort någon bedömning av.

Figur 4. Översiktlig plan med markering av kvarvarande risker (röda elipser). Siffrorna i figuren avser avsnitt i detta kapitel. Blå, heldragen linje avser avspärrat område enligt Länsstyrelsens Västra Götaland:s beslut 36197-2023.

Inom skredområdet, se markering i bilaga 6, är marken uppbruten och det finns kant-överhäng, djupa sprickor och håligheter som utgör en fara att ramla ned eller fastna i. Det kan vara svårt att avgöra var tillräcklig bärighet finns när man ska ta sig fram i området.

Utmed skredets bakkant i öster kvarstår branta slänter, där jorden utgörs av lera. Här sträcker sig skredet in i ett område där ett anläggningsprojekt pågår. Huvudsaklig risk i delområdet är att ytterligare skred sker i den branta bakkanten vilket utgör en fara för liv och hälsa att vistas i närheten av dessa slänter.

Avfartsrampen för E6 norrgående trafik ligger något söder om skredkanten. Det är oklart hur leran har påverkats av skredet och om följdskred kan ske mot söder mot rampen.

Ovan slänten mot öster, vid norrgående avfartsramp, finns det upplag med fyllnadsmassor som eventuellt vilar på lera. Om det förekommer lera under fyllnadsmassorna kan släntstabiliteten vara otillfredsställande. Lerans egenskaper kan dessutom ha påverkats av det inträffade skredet vilket ytterligare försämrar släntstabiliteten. Skred i detta område kan komma att påverka den norrgående avfartsrampen.

En fjärrvärmeledning utmed Ucklumsvägen har gått sönder. Vid reparation av den krävs etablering och uppställning av maskiner samt utförande av schakt- och packningsarbeten. Risker föreligger vid dessa arbeten med hänsyn till sannolika svaghetszoner i jordlagren uppstått vid skredet.

Risk för erosion samt uppluckring av yttjord föreligger då vattnet däms. Detta ökar risken för följdskred och försämrar körbarhet inom området samt förhindrar åtkomst till mark för såväl inspektion som vid framtida åtgärder.

I området runt Norumsån har skredmassorna rört sig mot ån vilket resulterat i att åfårans botten har tryckts upp. Det finns risk för dämning och vattenansamling vilket kan leda till uppluckring och erosion i åfåran. Därav föreligger det risk för följdskred i området runt åfåran. Vidare finns risk för att leran under åfåran har störts, med reducerad hållfasthet som följd. Det kan innebära att ökad risk för skred även föreligger från industriområdet norr om Norumsån. Ett eventuellt skred kan komma att påverka fastigheterna Munkeröd 1:60, 1:10, 1:83, 1:90 och 1:92.

I området sydost om bron över Ucklumsvägen har fyllnadsmassor och en byggväg anlagts utmed foten till höjdpartiet i sydost. Eftersom skredet påverkat jordlagerföljden fram till bron föreligger ökad risk för skred av utfyllda massor.

Stabiliteten för olika delar av området bör inför fortsatta arbeten utredas vidare och studeras mer i detalj för att få en bättre förståelse för hur olika delar kan hanteras. Lerans skjuvhållfasthet kommer med tiden successivt att återhämta sig, vilket gör att stabilitetsförhållandena gradvis förbättras.

Arbetsberedningar ska tas fram för alla planerade arbetsmoment inom området. Arbetsberedningarna ska granskas av en geotekniker och hänsyn ska tas till lämnade synpunkter innan arbeten får utföras.

Ett mätprogram för att följa upp rörelser inom området bör etableras. Terrängmodell kan tas fram med hjälp flygburen höjdmätning med hög precision vid flera tillfällen. Rörelserna kan sedan följas upp med hjälp av differensanalyser. Resultaten från mätningarna kan utgöra stöd för kommande bedömningar av vilka delar av området som kan beträdas.

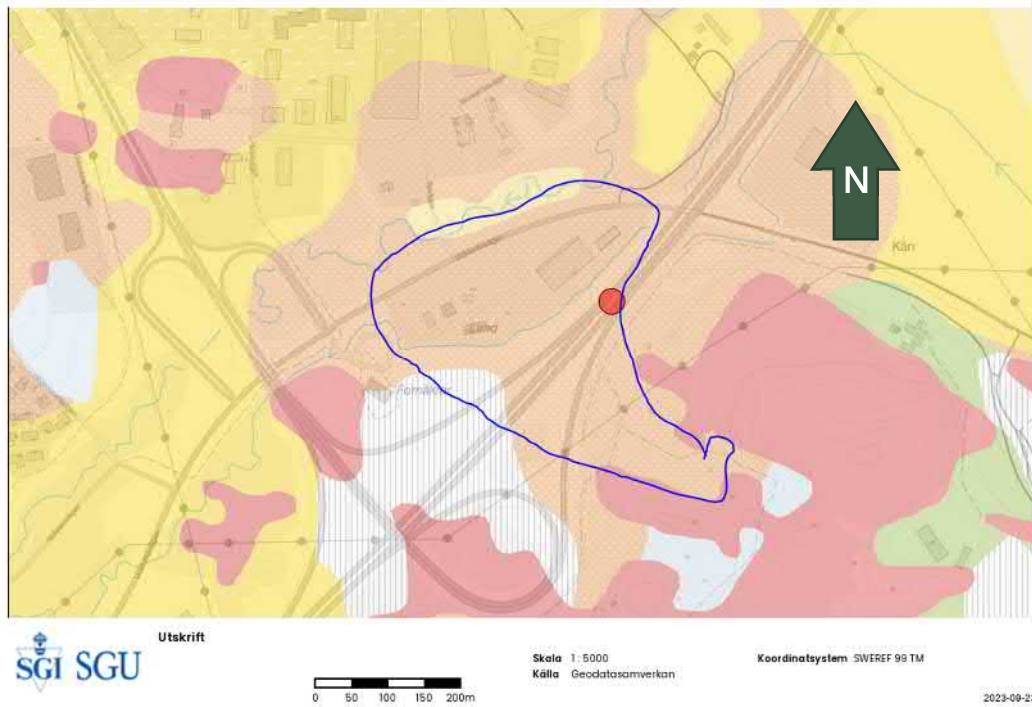
## 6. Bilaga – Preliminär skredutbredning 2023-09-23 (jordartskarta)

I bilaga 6 redovisas ungefärlig skredutbredning med SGU:s jordartskarta som underlag.
