## Vegetation som förstärkningsmetod, etapp 2

Statusrapport och uppföljning av demonstrationsförsök  
i Bispgården

Varia 552

LINKÖPING 2005

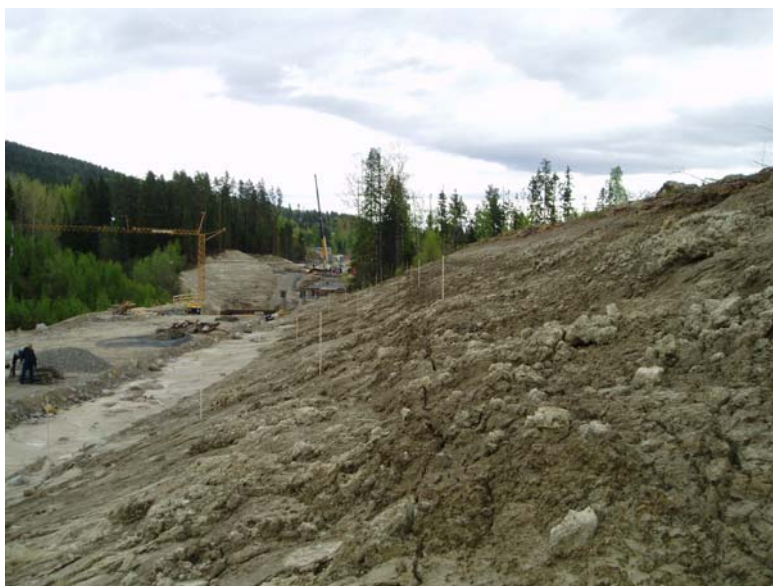
Jorden i området är, på grund av det stora innehållet av silt, starkt erosionskänslig, flytbenägen och tjälskjutande. Undersökningar, utförda på uppdrag av Vägverket i området för demonstrationsförsöket, visade för den sandiga silten och för silten tjälfarlighetsklass 4 (mycket tjällyftande jordarter, Vägverket 2004). Problem med flytbenägenhet och tjälskjutning noterades under första våren (2004) efter framschaktning av slänten. Slänten jäste och flöt ut på flera ställen och en stor mängd jordmaterial låg i diket nedanför slänten efter tjällossningen, se Figur 2.

**Figur 2. Starkt flytbenägen och tjälskjutande siltjord i Bispgården. Foto taget 17 maj 2004 i riktning mot bro 3.**

Entreprenören utförde framschaktning av slänten under senhösten 2003, enligt SGI/SLU:s brantare förslag. Jordmaterialet visade sig vara mycket flytbenäget och under vårvintern eroderade slänten kraftigt på vissa ställen, se Figur 2.

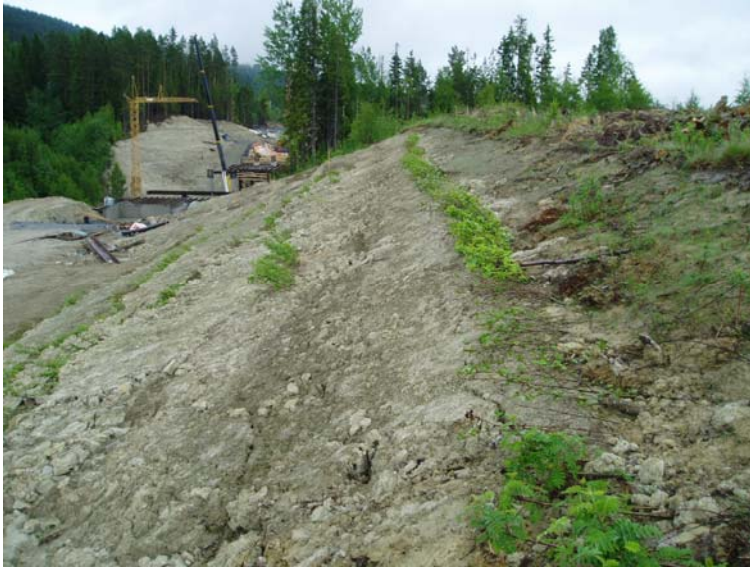
**Figur 16. En nedåtriktad förskjutning av de extra häcklagren närmast bro 3 (längst bort i bilden).**

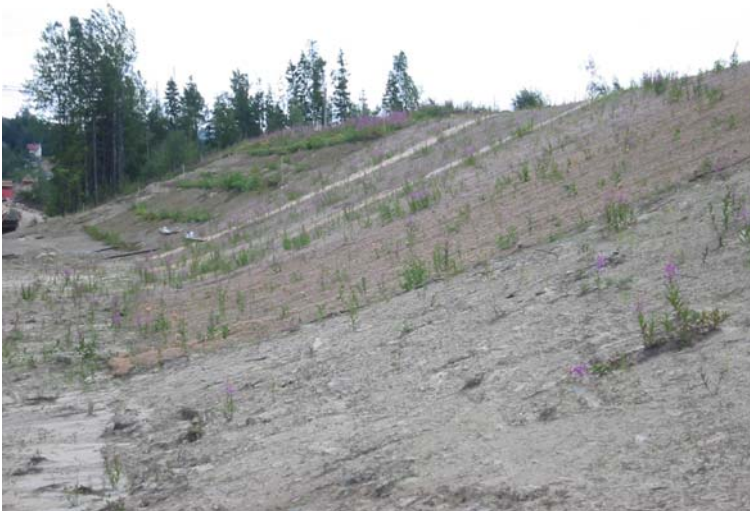
**Figur 17. Häck-grenlager nummer 1 hamnade i släntfot efter det att ett diket fyllts igen.**

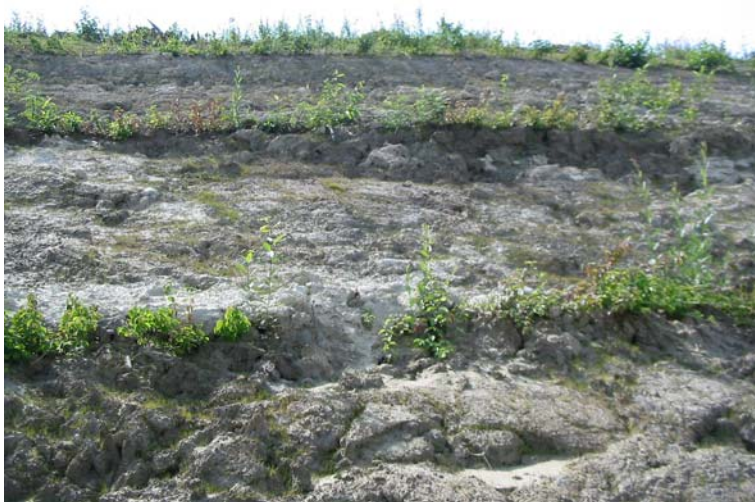
Skogskornell (*Cornus sanguineum*) var tillsynes den art som hade minst tillväxt och såg ut att må sämst, utan några specifika tecken på bristsymtom. De övriga arterna hade en frisk tillväxt och såg ut som de hade fått en god etablering. De två olika salix-arterna samt gråal (*Alnus incana*) och rönn (*Sorbus aucuparia*) var de arter som hade störst tillväxt, se Figur 18. Inga av de rotade landskapsplantorna hade utgått, däremot fanns vissa glesa partier i terrasserna där etableringen var dålig, se Figur 19.

**Figur 19. Glesare partier i häck-grenlager 2,3 och 4 i områdets centrala del där salixgrenarna inte hade överlevt etableringen. (Foto Strand-Hübinett)**

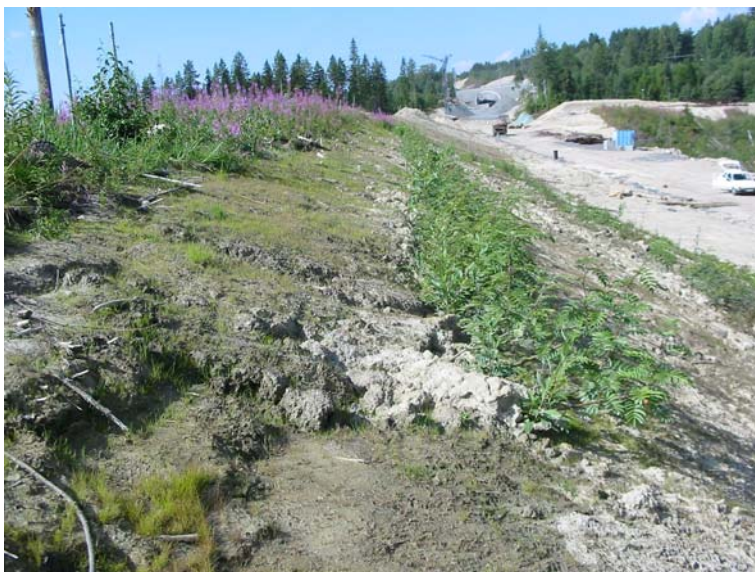
I det område av slänten där etablering av växter skett var marken torrare än vad den var i den icke växtetablerade ytan, se Figur 22. Speciellt gällde det den del av slänten som är ovanför det översta häck- och grenlagret.

**Figur 22. Skillnad i markfuktighet mellan växtetablerad och icke växtetablerad (närmast kameran) yta. (foto Strand-Hübinett)**

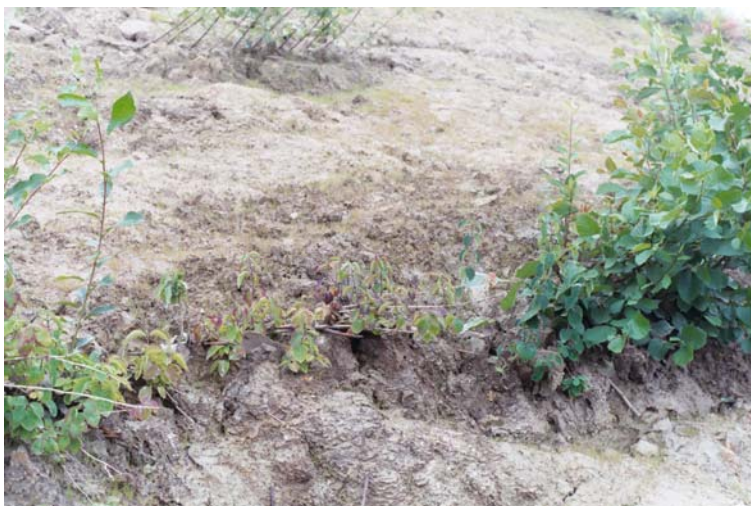
God tillväxt hade skett i häck-grenlagren sedan senast inventeringen, se Figur 25. Framförallt salix-arterna och gråalen hade tillvuxit kraftigt med totala utstick från terrassen omkring en meter på vissa ställen. Någon detaljerad inmätning av skottens längd utfördes inte. Många växter hade nu klara tecken på fototropism och växte uppåt, se Figur 26. Skogkornellen hade, precis som vid inventeringen en månad tidigare, den minsta tillväxten, se Figur 27.

**Figur 27. Liten tillväxt av skogskornell. Foto taget 2004-09-06.**

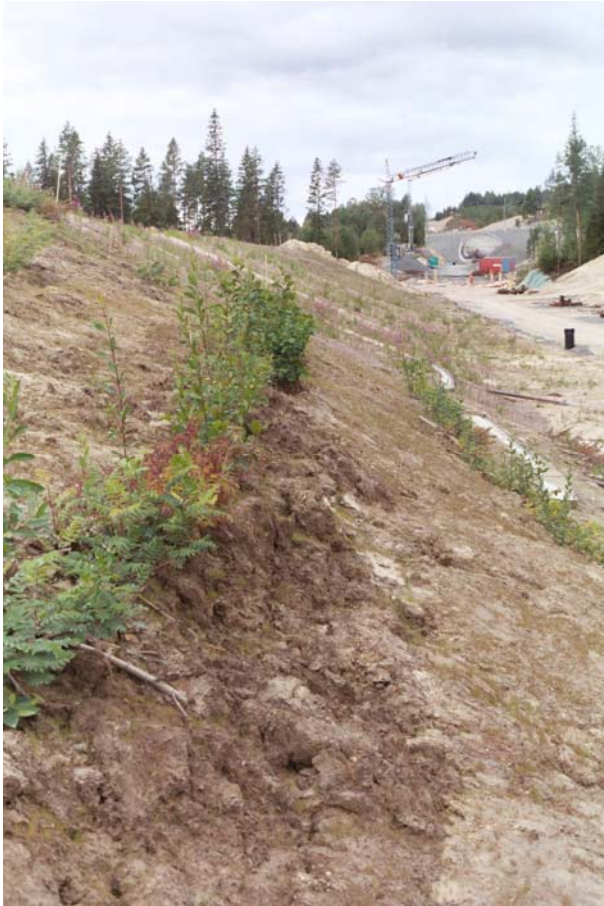
En inmätning av extra-terrassernas placering utfördes vilken visar att de åt vänster, mot bro 3, liggande ytorna har rört sig nedåt mot terrass 3. Avståndet mellan terrass 4 och extra terrasserna varierar mellan 2,6 och 3,7 m. En jämförande studie av terrassernas lägen efter tjällossning 2005 kommer att utföras.

**Figur 28. Förskjutning av slänten vid häck-grenlager 3.  
Foto taget 2004-09-06.**

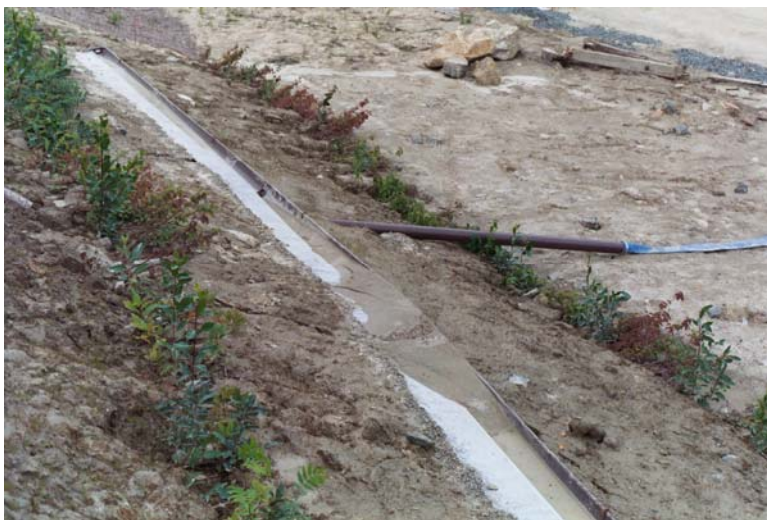
**Figur 29. Erosion under terrass 3 som flutit ner i avrinningsrännan.**

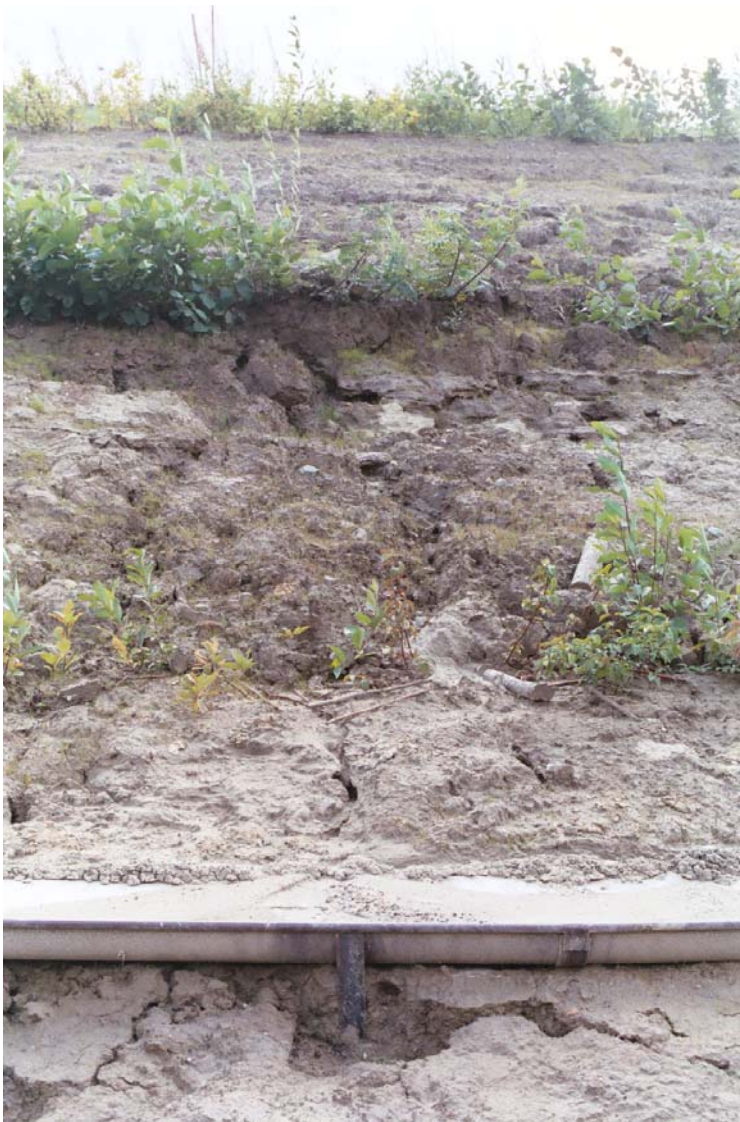
**Figur 30. Erosion mellan terrass 2 och 3.**

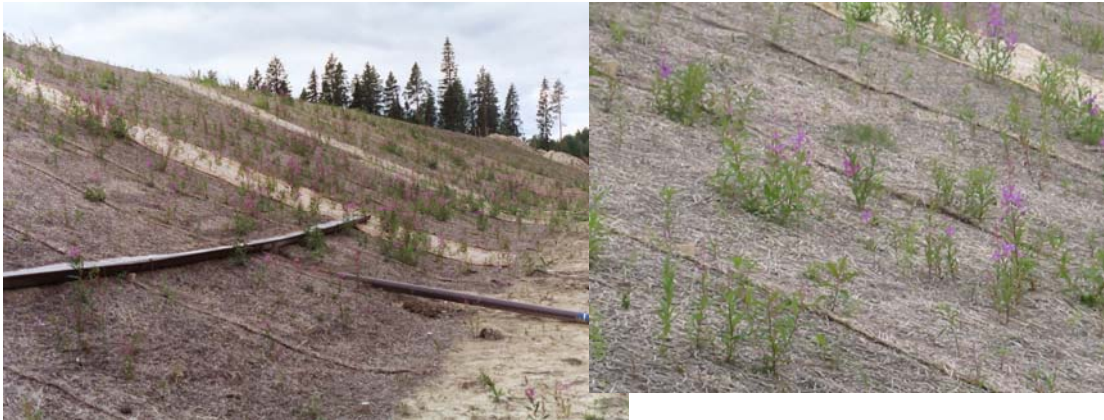
Vegetationen på ytorna B och C bestod till största delen fortfarande av mjölkört. Dessutom växte där olika gräsarter, bland annat vårbrodd, samt ängsfräken och mossor. Mjölkorsten hade vuxit till på höjden rejält sedan inventeringen i augusti, se Figur 31. En del av halmen i halmmattan hade förmultnat. Avbaningsmassorna i område C var mycket torra vilket också kan vara en orsak till den blygsamma vegetationen.

**Figur 31. Yta B i september 2004. Mjölkkörten har vuxit till och halmmattan har börjat förmultna.**

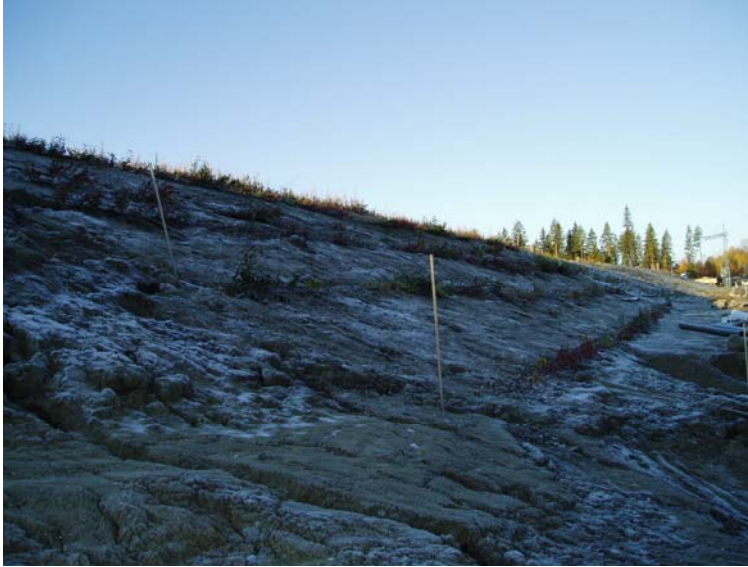
Vid inventeringen var det frost och vegetationen hade börjat få höstfärger. Speciellt skogskornellen och rönnen lyste vackert röda, se Figur 32. Ytterligare erosion hade skett framförallt under dike nummer 3, i den högra delen. Terrasserna låg dock fortfarande intakta. På de ytor som inte stabiliserats, ett smalt parti mellan yta A och B och till vänster om yta A (mot bro 3), hade dock kraftigare erosion skett, se Figur 33 och Figur 34.

**Figur 33. Erosion till vänster om yta A, mot bro 3.**

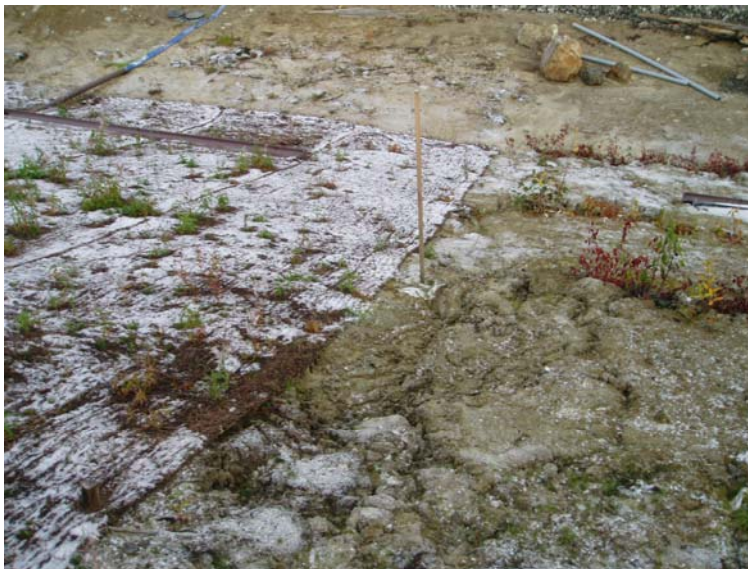
**Figur 34. Erosion mellan yta A och B.**

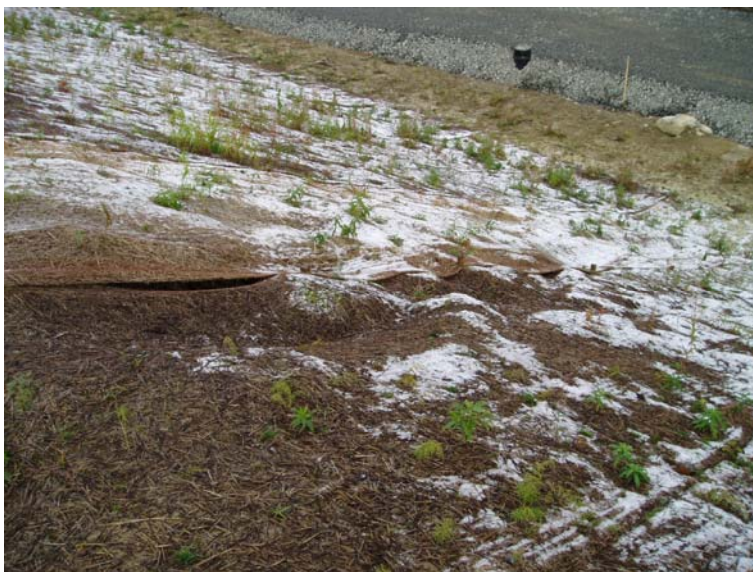
Erosion hade skett under halmmattan i skarven mellan två våder, cirka 25 m från yta A. Erosionen hade troligen startat i den övre delen av slänten och fortsatt nedåt och därmed fört med sig jord, se Figur 35. En del av silten och sanden hade runnit ut på det plana partiet nedanför halmmattan. Halmmattan var dock intakt.

**Figur 35. Erosion under halmmattan i yta B.**

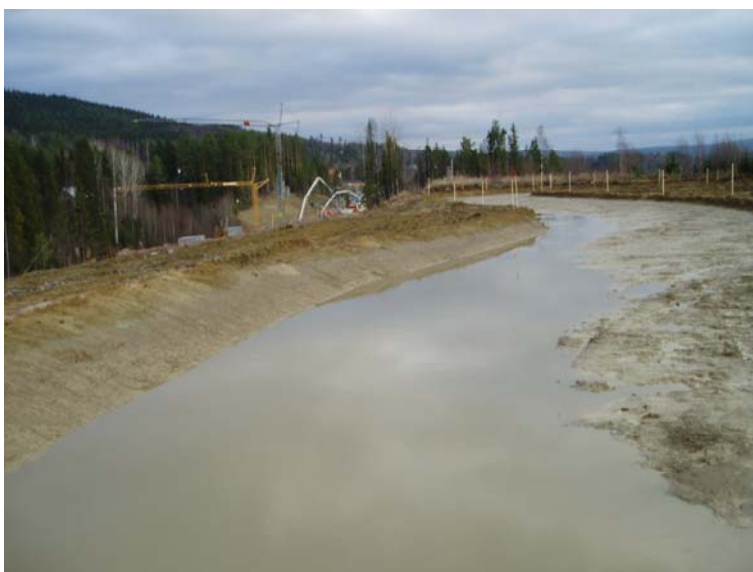
Portrycksmätningen visar att positiva portryck råder på nivån 3,2 meter motsvarande ett tryck ungefär i markytan, se Tabell 7. Tidigare grundvattenmätningar visade dock inte på någon fri grundvattenyta i de översta 20 metrarna, se Kapitel 2.2.3. De uppmätta positiva trycken tyder därför på att regnvatten blir stående i de översta 3-3,5 metrarna på grund av att vertikal strömning förhindras av det underliggande tätare skiktet. Det stämmer också väl med iakttagelser vid inspektioner i slänten då de översta 3-4 metrarna alltid har varit fuktigare än övriga delar av slänten. Vid avschaktning bakom släntkrön för en rastplats under hösten 2004 noterades stående vatten motsvarande cirka 0,5 meter under ursprunglig markyta, se Figur 41.

**Figur 41. Stående vatten på markytan efter avschaktning ovan släntkrön. Foto taget i november 2004.**

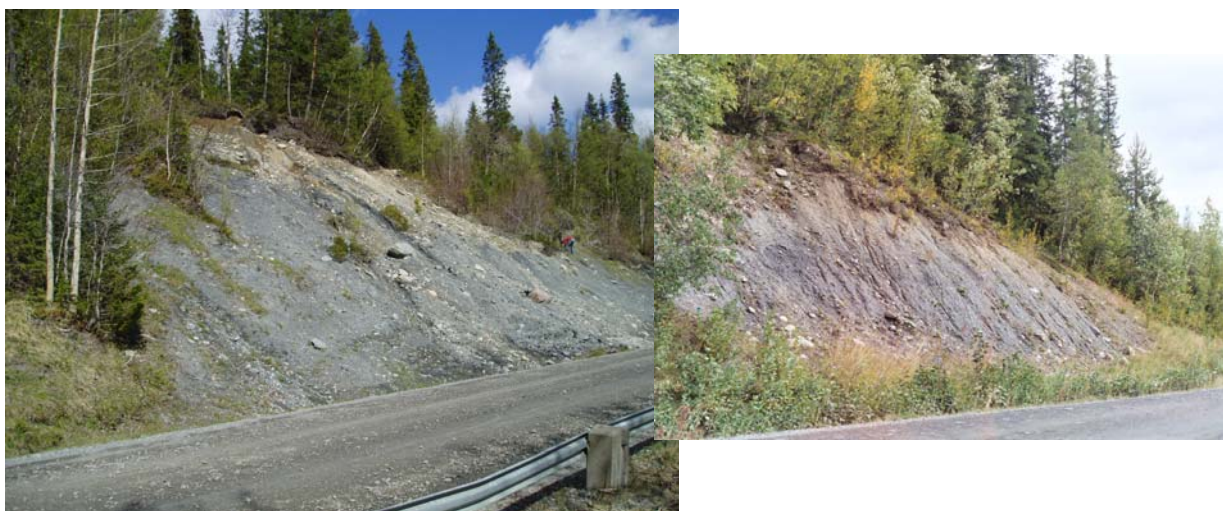
Figur 46. Erosion i skärningslänter längs väg 630 runt Bydalen.

Totalt nio skärningsslänter är i behov av erosionsskyddande åtgärder. Slänterna kommer att erosionsskyddas under våren 2005. I denna rapport lämnas en beskrivning av det förslag till åtgärder som projektgruppen har lämnat till Vägverket region Mitt. En rapport, som beskriver uppföljning av arbetet och resultat från första året, kommer att sammanställas i slutet av 2005.

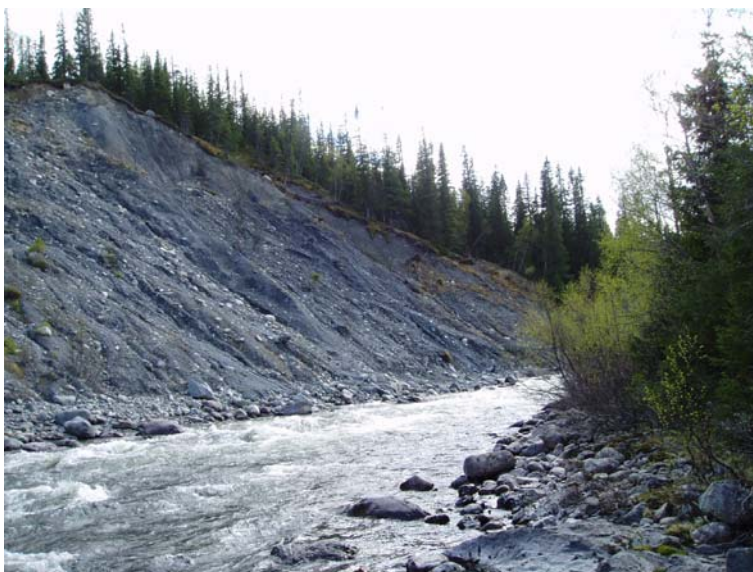
Figur 47. Ras längs Lekaråns södra strand nedströms Bydalen.
