JANUARI 2021
SGI – DELEGATIONEN FÖR GÖTA ÄLV

MARIESTRÖM, LILLA EDETS KOMMUN

MARKTEKNISK UNDERSÖKNINGSRAPPORT (MUR) GEOTEKNIK

15200VRA01

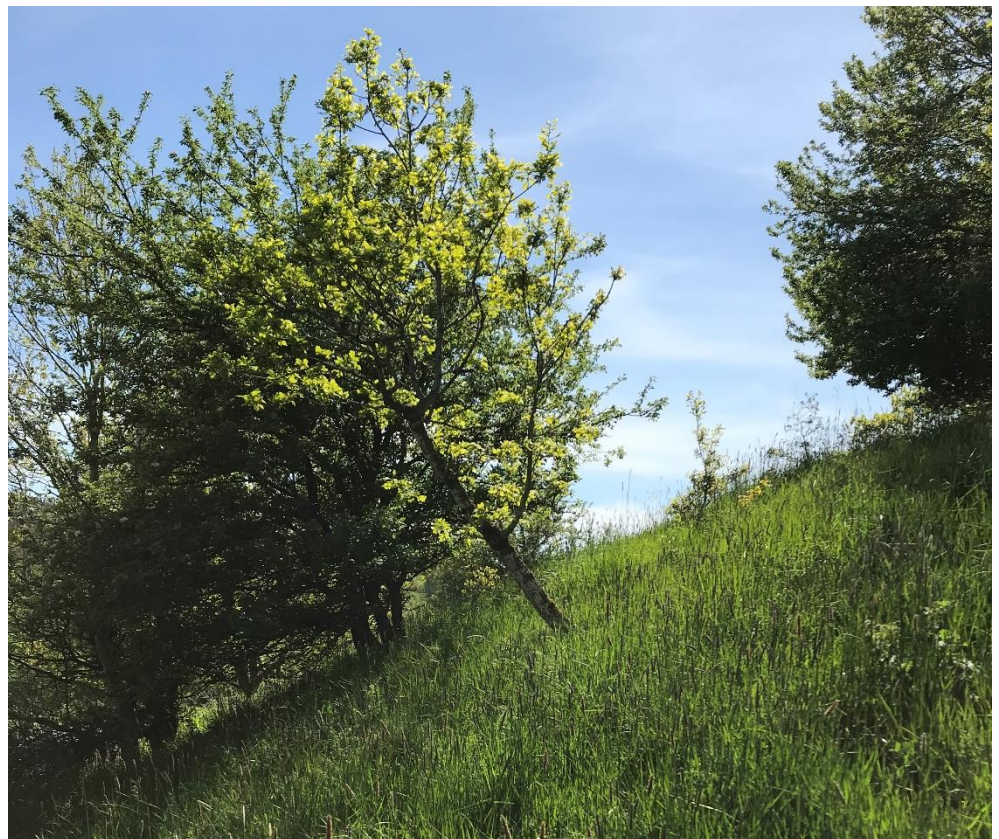
Delområde E utgörs av ett höjdparti som är beläget norr om Edsvägen. Området är bevuxet med gräs, buskar och träd. Uppe på höjdpartiet finns ett vindkraftverk. Vid platsbesök har skredtecken så som lutande träd och sprickor i markytan observerats, se Figur 4 och Figur 5. Markytan faller ner mot åkermarken i väster och öster samt mot Edsvägen i söder. Markytans nivå varierar mellan ca +12 och +31.

Figur 4. Lutande träd inom delområde E (COWI AB, 2020)

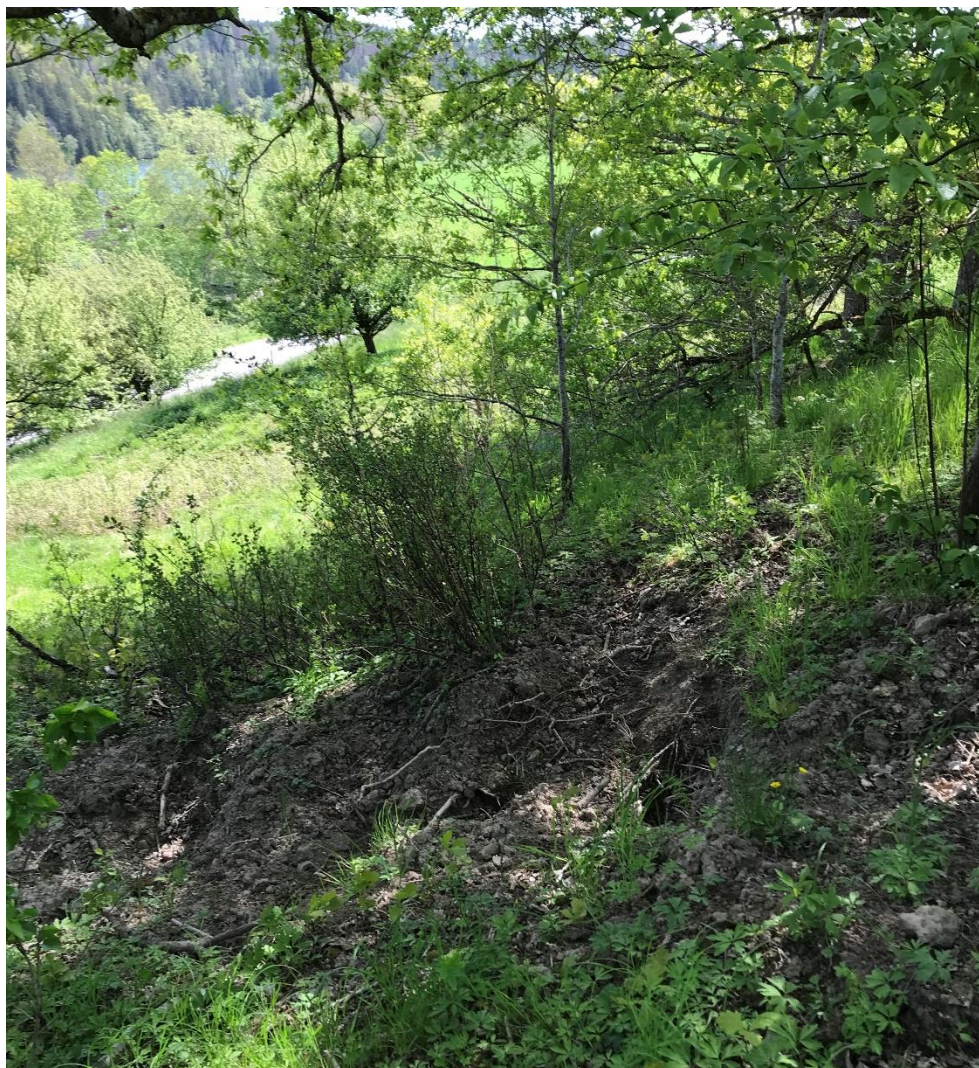
Figur 5. Sprickor i markytan inom delområde E. Längst upp till vänster i bilden skymtas Göta älv och Edsvägen. (COWI AB, 2020)
