## Erosionsförhållanden: Kalmar, Mörbylånga (norra delen)

### **Erosionsförhållanden**

## Erosionsförutsättning: Kalmar, Mörbylånga (norra delen)

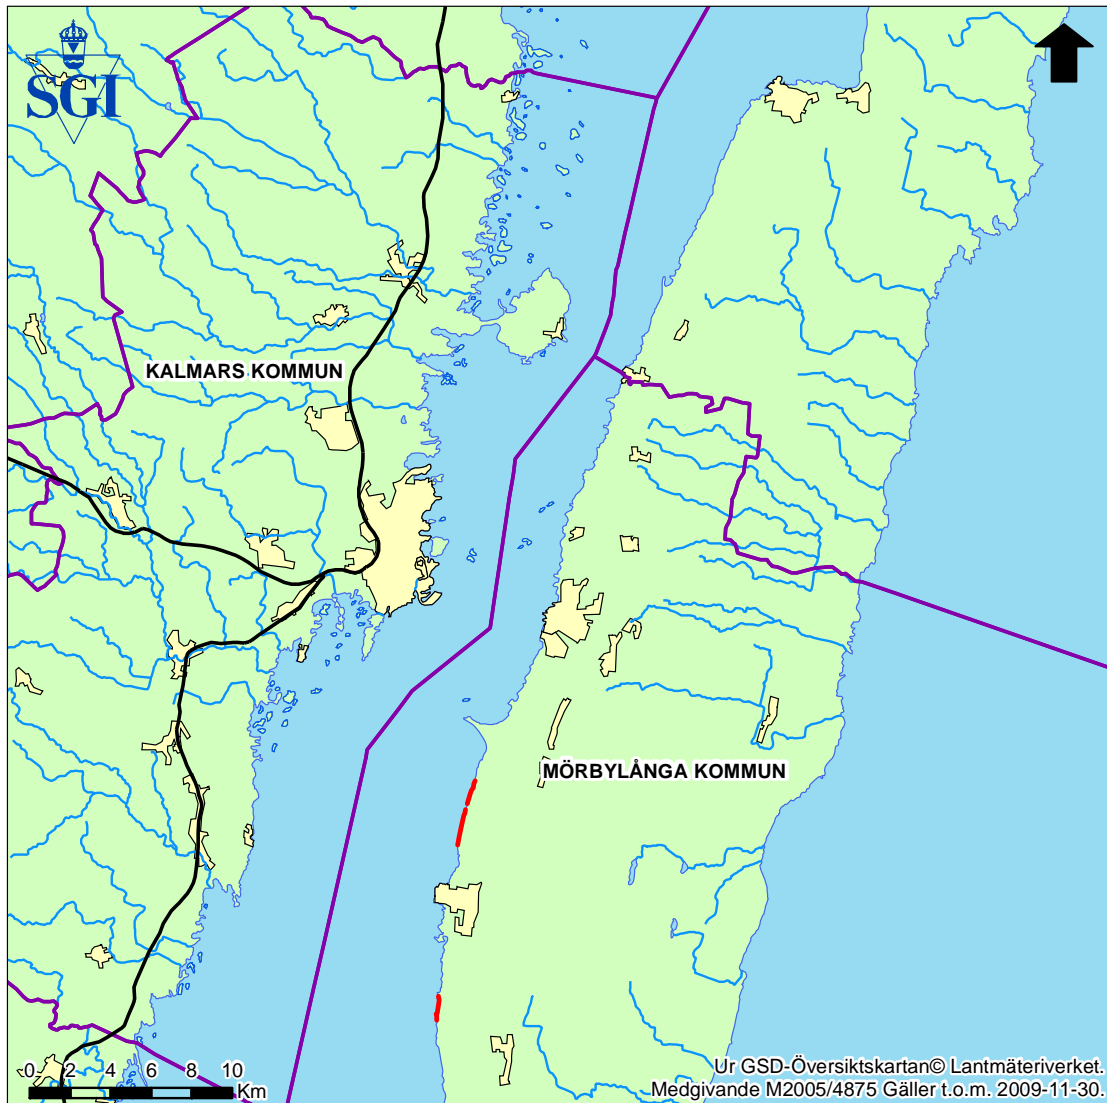
*Erosionsförhållanden i Kalmar och norra delen av Mörbylånga kommun. I redovisningen ingår även kommunens uppgifter om erosion inom områden med klintkust.*

Redovisningen ingår i en översiktlig kartläggning av stranderosion i Sverige. Kartan visar områden med erosion baserade på uppgifter från respektive kommun. Uppgifterna utgör inte tillräckligt underlag för detaljerade studier.

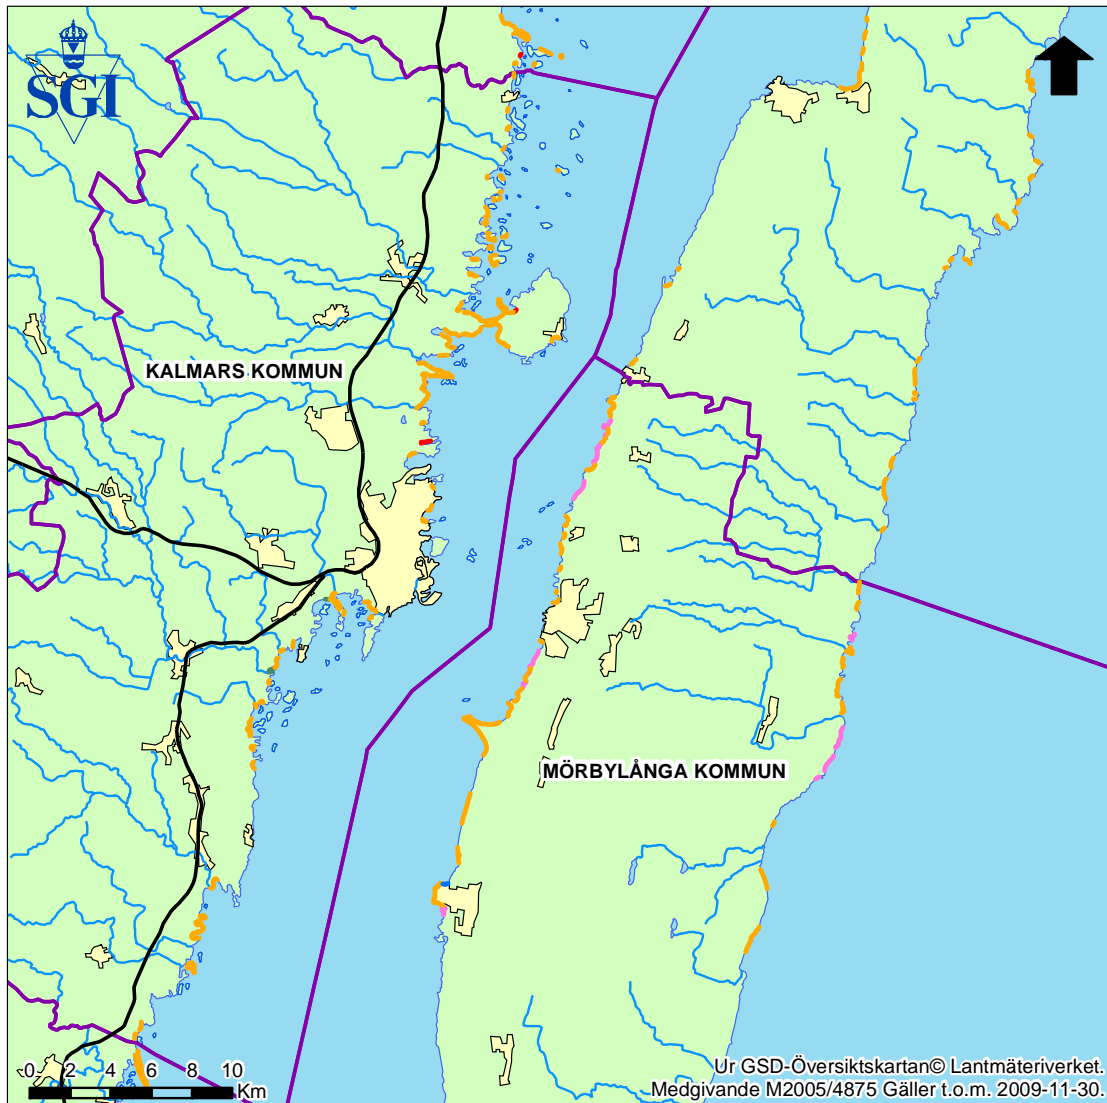
### *Erosionsförutsättningar i Kalmar och norra delen av Mörbylånga kommun*

Redovisningen ingår i en översiktlig kartläggning av stranderosion i Sverige. Kartan visar områden med erosionskänsliga jordarter. Uppgifterna är baserade på SGU:s geologiska kartor. Materialet utgör inte tillräckligt underlag för detaljerade studier.
