Erosionsförhållanden: Österåker (västra delen)

Redovisningen ingår i en översiktlig kartläggning av stranderosion i Sverige. Kartan visar områden med erosion baserade på uppgifter från respektive kommun. Uppgifterna utgör inte tillräckligt underlag för detaljerade studier.

Erosionsförutsättning: Österåker (västra delen)

Erosionsförhållanden: Norrtälje (sydligaste delen), Österåker (östra delen)

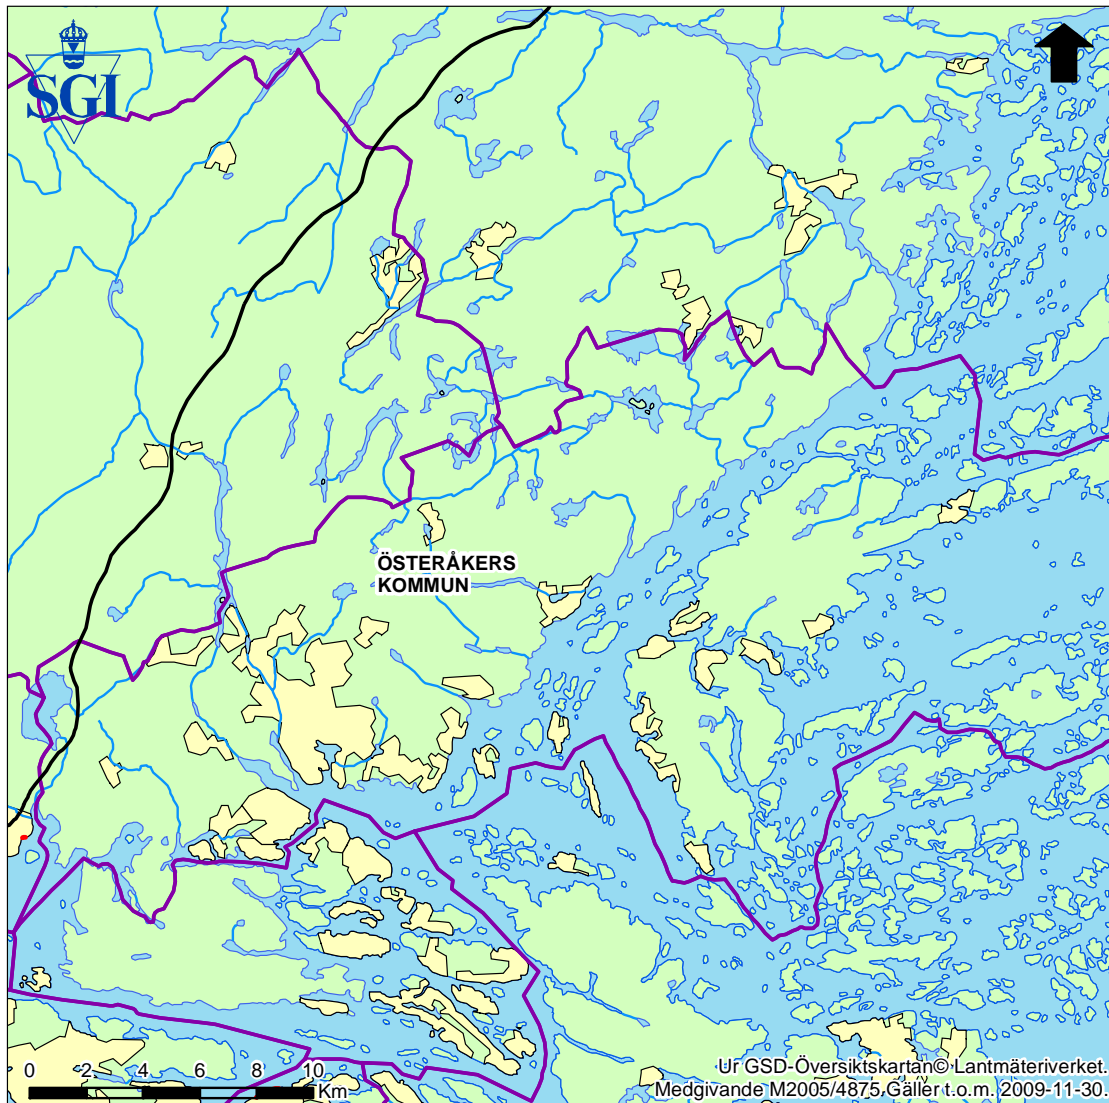
Erosionsförhållanden i västra delen av Österåkers kommun. (Enligt uppgift förekommer ingen stranderosion i kommunen.)

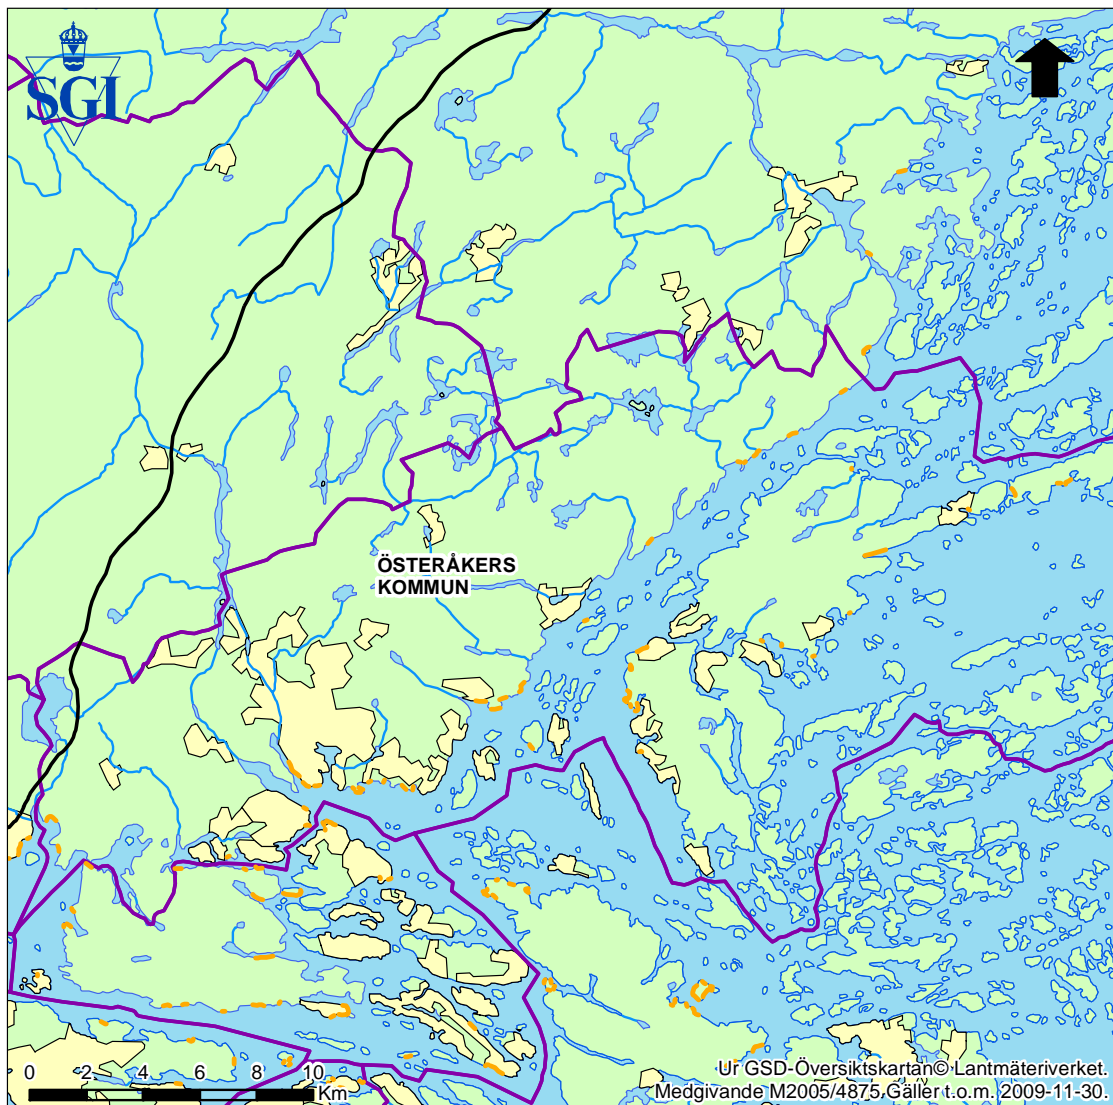
Erosionsförutsättningar i västra delen av Österåkers kommun

Redovisningen ingår i en översiktlig kartläggning av stranderosion i Sverige. Kartan visar områden med erosionskänsliga jordarter. Uppgifterna är baserade på SGU:s geologiska kartor. Materialet utgör inte tillräckligt underlag för detaljerade studier.

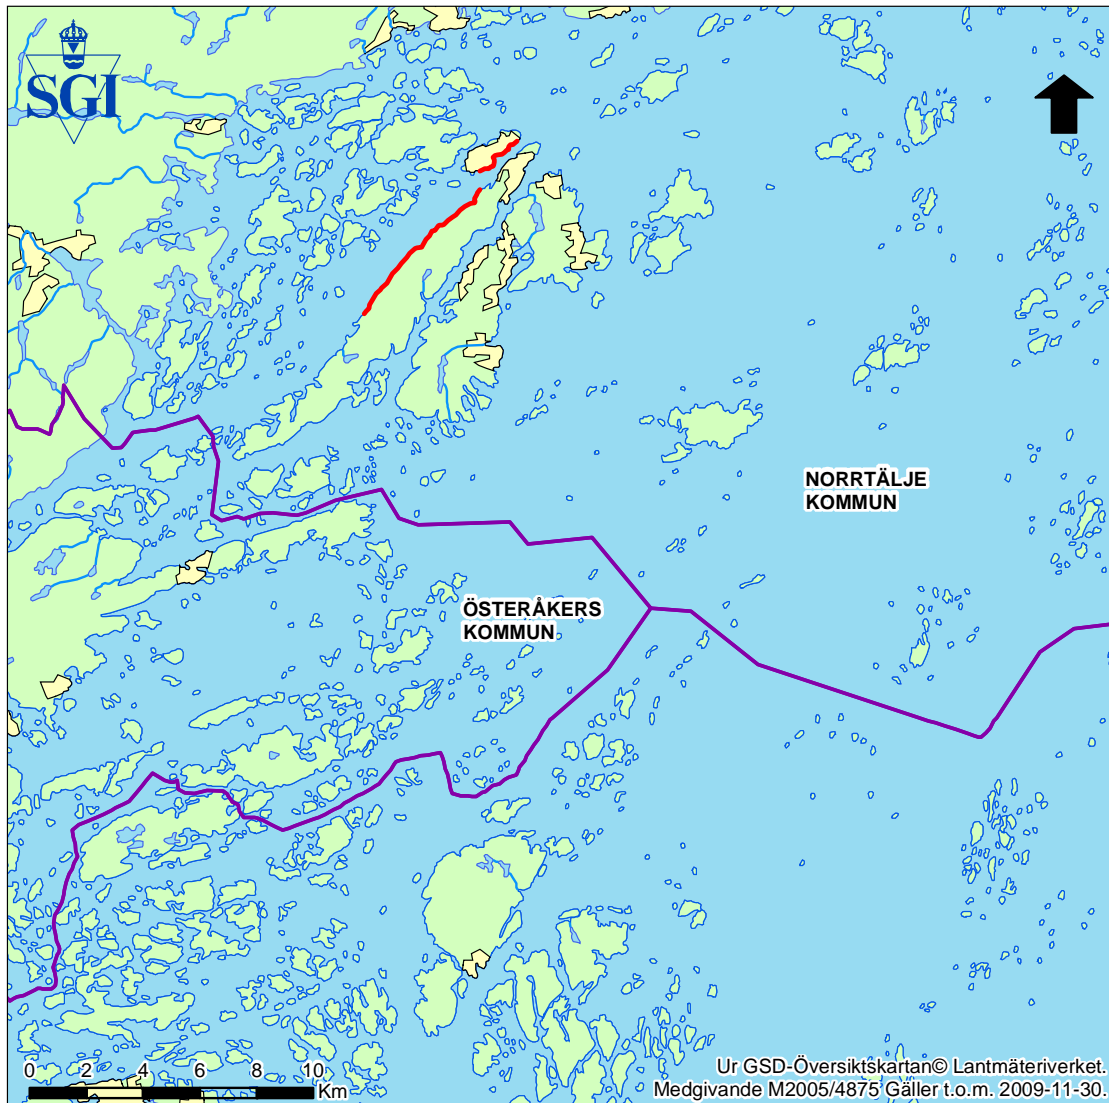
Erosionsförhållanden i sydligaste delen av Norrtälje och östra delen av Österåkers kommun. (Enligt uppgift förekommer ingen stranderosion i Österåkers kommun.)

Redovisningen ingår i en översiktlig kartläggning av stranderosion i Sverige. Kartan visar områden med erosion baserade på uppgifter från respektive kommun. Uppgifterna utgör inte tillräckligt underlag för detaljerade studier.

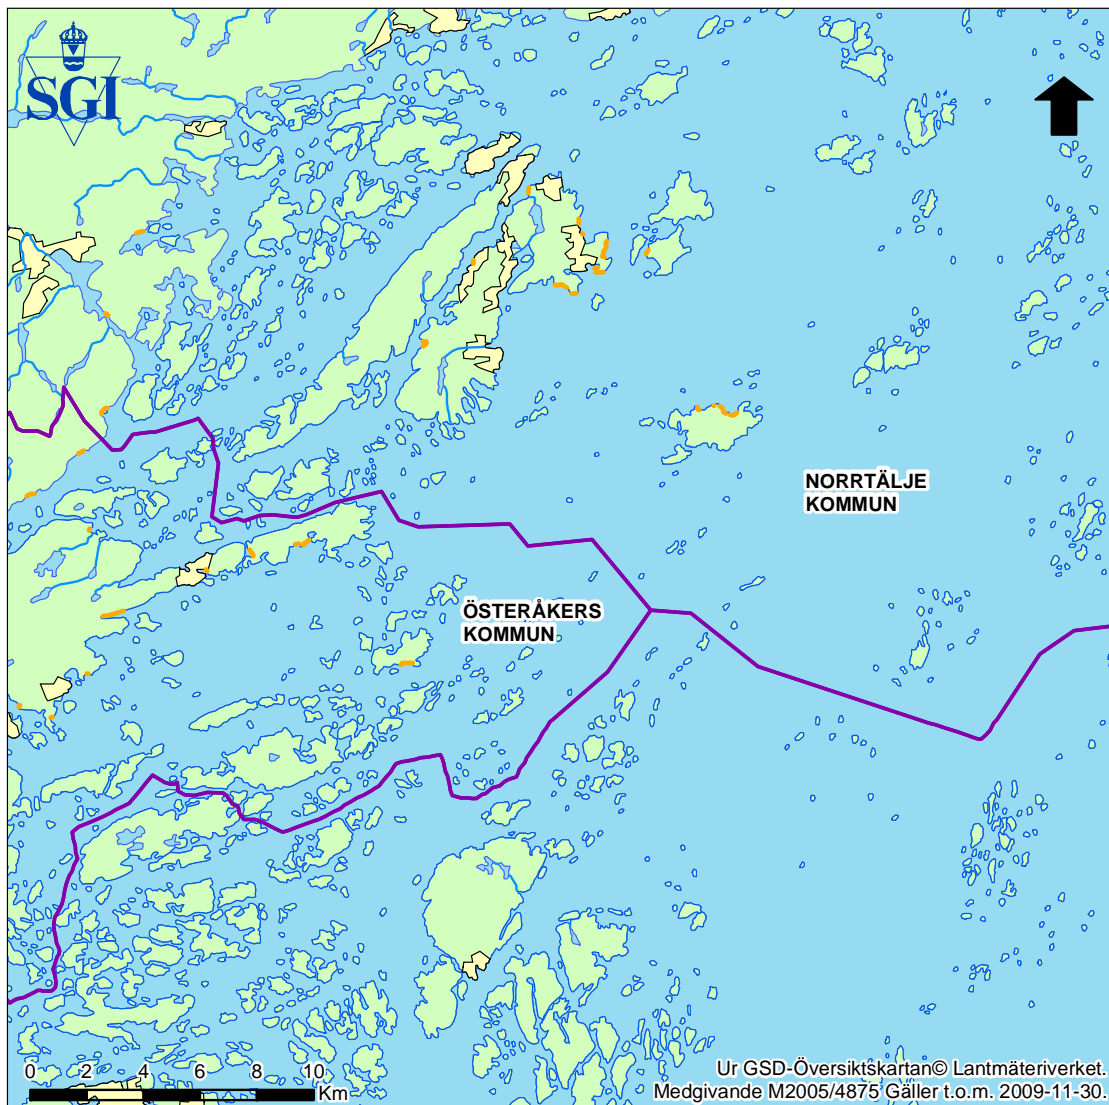
Erosionsförutsättning: Norrtälje (sydligaste delen), Österåker (östra delen)

Erosionsförutsättningar i sydligaste delen av Norrtälje och östra delen av Österåkers kommun

Redovisningen ingår i en översiktlig kartläggning av stranderosion i Sverige. Kartan visar områden med erosionskänsliga jordarter. Uppgifterna är baserade på SGU:s geologiska kartor. Materialet utgör inte tillräckligt underlag för detaljerade studier.
