Erosionsförhållanden: Östhammar

Redovisningen ingår i en översiktlig kartläggning av stranderosion i Sverige. Kartan visar områden med erosion baserade på uppgifter från respektive kommun. Uppgifterna utgör inte tillräckligt underlag för detaljerade studier.

Erosionsförutsättning: Östhammar

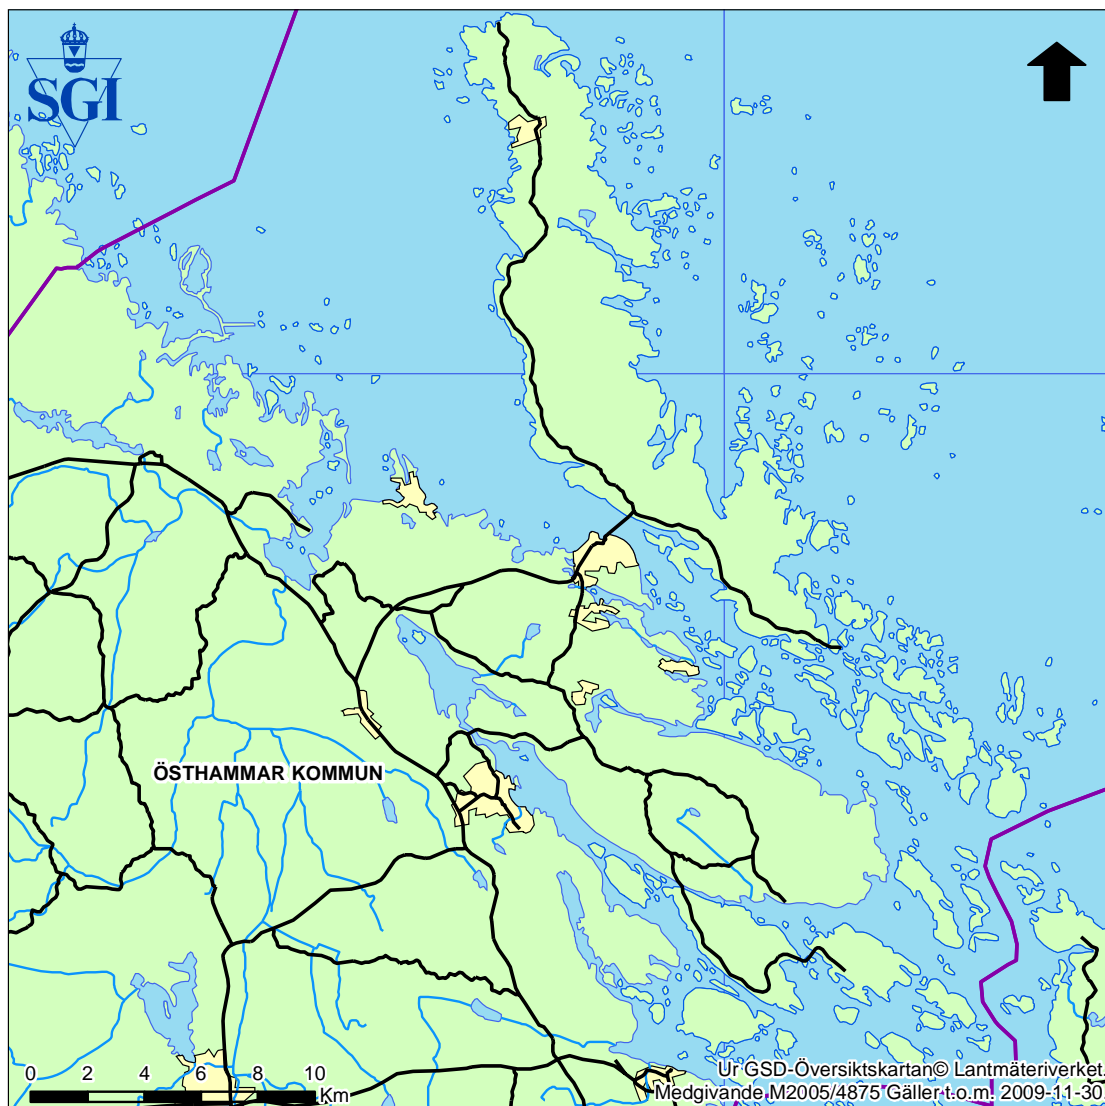
Erosionsförhållanden i Östhammar kommun. Enligt uppgift förekommer ingen stranderosion i kommunen.

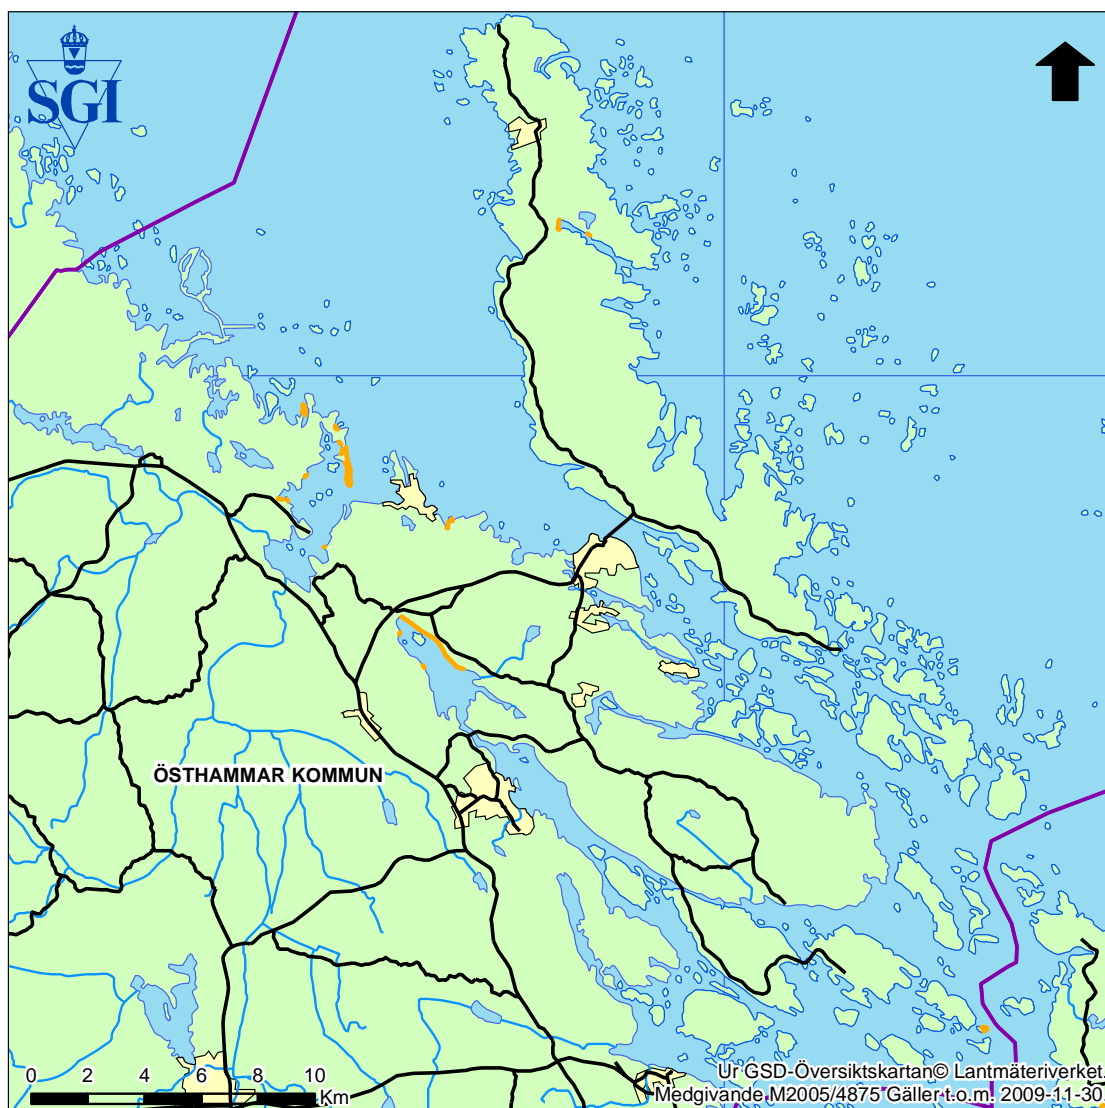
Erosionsförutsättningar i Östhammar kommun.

Redovisningen ingår i en översiktlig kartläggning av stranderosion i Sverige. Kartan visar områden med erosionskänsliga jordarter. Uppgifterna är baserade på SGU:s geologiska kartor. Materialet utgör inte tillräckligt underlag för detaljerade studier.
