**STATENS GEOTEKNISKA INSTITUT**  
**SWEDISH GEOTECHNICAL INSTITUTE**

**RAPPORT**  
**REPORT      No11a**

**Tuveskredet**  
**Slutrapport**

**JAN HARTLÉN**

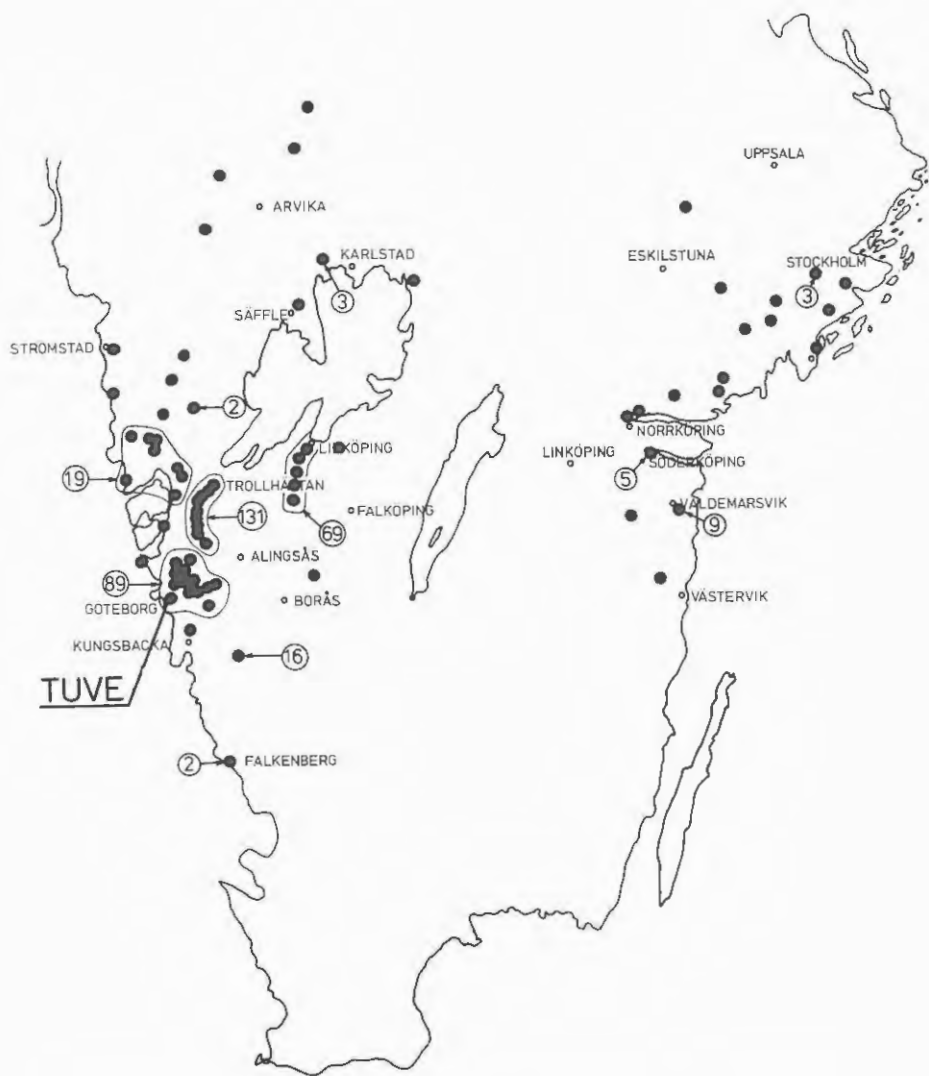
Fig. 1.2. Skred inträffade i södra Sverige. Förteckningen är inte komplett.

Tuve är beläget på Hisingen, inom Göteborgs kommun, ca 10 km norr om Göteborgs centrum, se figur 1.1. Skredet inträffade i en tvärgående sidodal till Kvillebäckens dalgång, som sträcker sig tvärs över Hisingen från Göta älv till Nordre älv. I Kvilledalen finns inga tydliga ärr från äldre skred. Tuve ligger dock inom den del av Sverige som är hårdast drabbad av stora lerskred, figur 1.2.

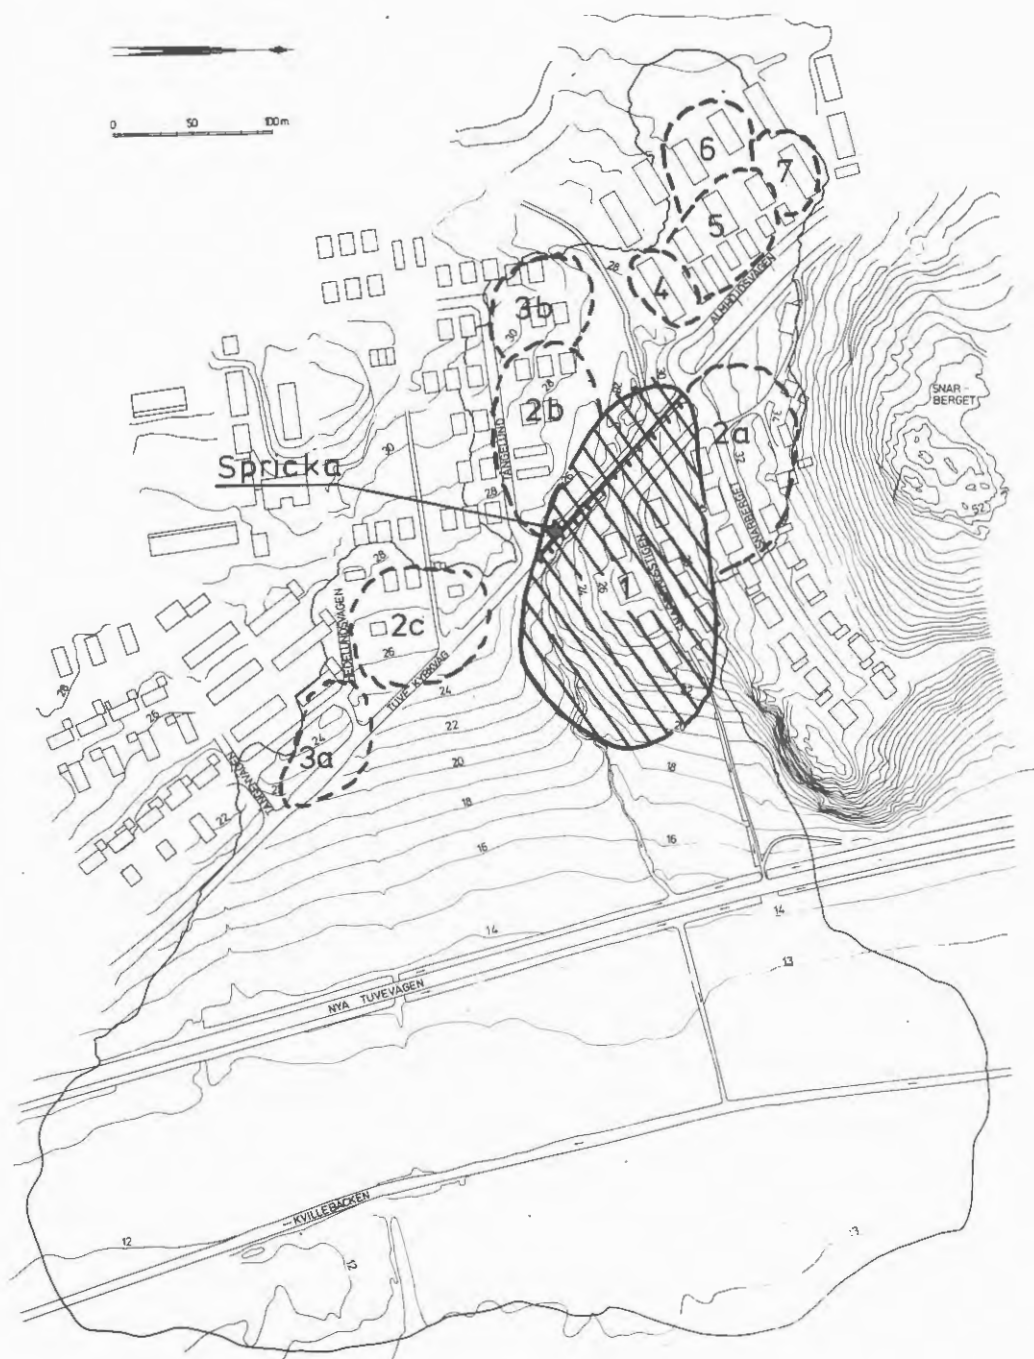
Fig. 1.4. Skredets utveckling enligt ögonvittnesskildringar. Uppgifter om förloppet i den nedre delen av skredområdet saknas. Siffrorna anger skredförloppet i den övre delen av slänten.

Strax efter kl 16 utbildades en spricka i Tuve Kyrkväg. Sprickan löpte från busshållplatsen vid Snarberget ned mot Tängelundsvägens utfart. I det skred som utvecklades gled delar av Tuve Kyrkväg ned i riktning mot Nya Tuvevägen (område 1 i fig 1.4). Skredet grep nu bakåt och åt sidorna. Villorna vid Snarbergsstigen gled iväg i ost-sydostlig riktning. Därefter drabbades bebyggelsen på Snarberget (område 2 a) och den ostliga delen av Tängelundsområdet (område 2 b). Ungefär samtidigt nådde skredet husen i området kring Hedelundsvägen (område 2 c). Sedan gav sig husen vid Tängenvägen (område 3 a) och resterande bebyggelse i Tängelund (område 3 b) iväg. Det bakåtgripande skredet nådde därefter Almhöjdsvägen och radhuslängorna gled iväg en och en (område 4-7) i riktning mot Nya Tuvevägen. Uppmätta horisontella rörelser för resp hus redovisas i fig 1.5. När skredet nådde omgivande fastmarkspartier avstannade det och avslutades med ett antal mindre stabiliseringsskred längs den uppkomna rasbranten. Det är inte möjligt att, utgående från vittnesuppgifter, avgöra hur stor del av det skuggade området (område 1 i fig 1.4) som det initiella skredet omfattade. Det är inte heller klarlagt om intialskredet utbildades helt eller om endast stora jordrörelser utbildades. Ravinen och Snarbergsstigsområdet återfanns relativt intakt i skredets nederdel enligt

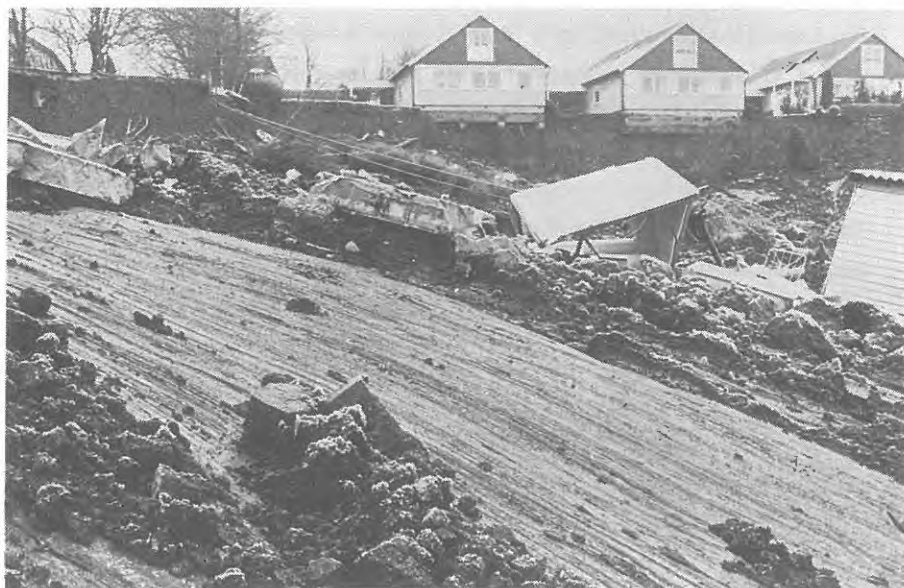
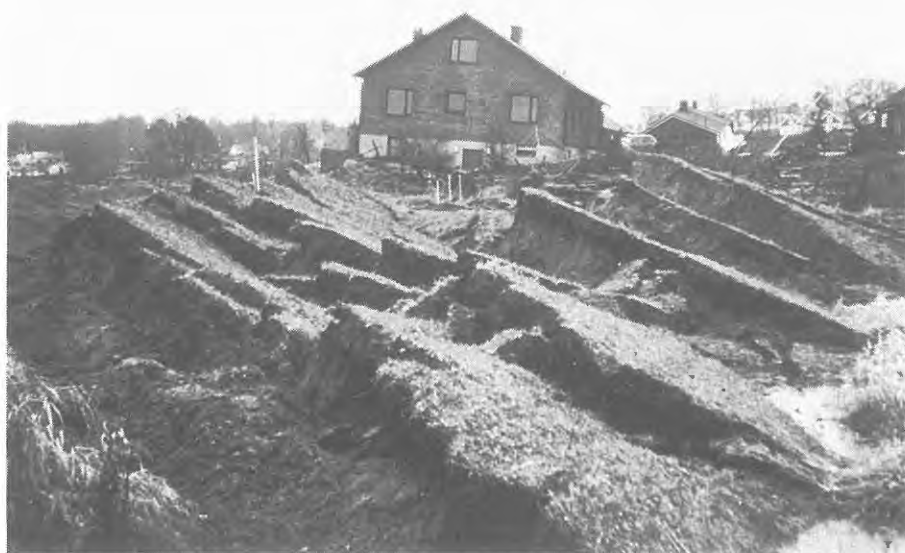
Fig. 1.6. Bilderna visar en glidyta från övre delen av skredet som följer fastmarkskonturen (övre bilden) samt den uppskjutna markytan i den passiva zonen (nedre bilden).

ställen väl utbildade glidytor iakttas i leran, se fig 1.6 (övre bilden). Även dessa blottlagda glidytor följde fastmarkskonturen, och den återstående lerans mäktighet var i allmänhet endast någon meter. Skredkanterna utbildades i stor utsträckning till vertikala eller nästan vertikala branter.

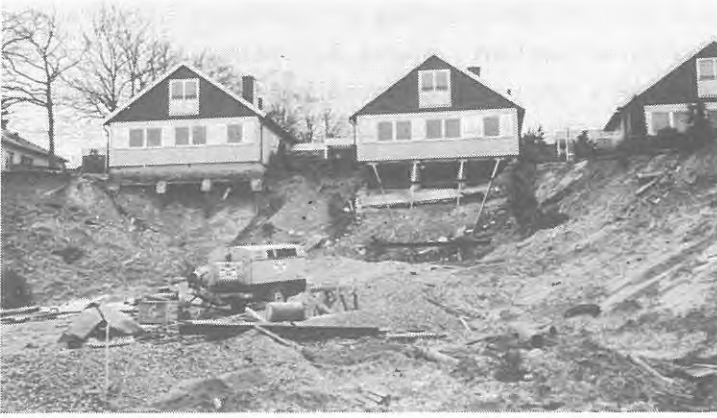
Tillfällig uppstöttningsavhus.

Direkt efter skredet påbörjades provisoriska förstärkningsåtgärder av olika slag. En metod som användes i ett tidigt skede var sprutning med fiberbetong för att förhindra spjälkning av leran i vissa branta partier längs skredkanten. Några hus stöttades med balkar och strävor, andra säkrades genom att en tillfällig, lätt fyllning utlades. I vissa fall vidtogs förstärkningsåtgärderna för att husen inte skulle skadas ytterligare innan en restaurering kunde påbörjas, i andra fall för att en riskfri evakuering av lösöre skulle kunna genomföras före rivning. Se fig 1.8.

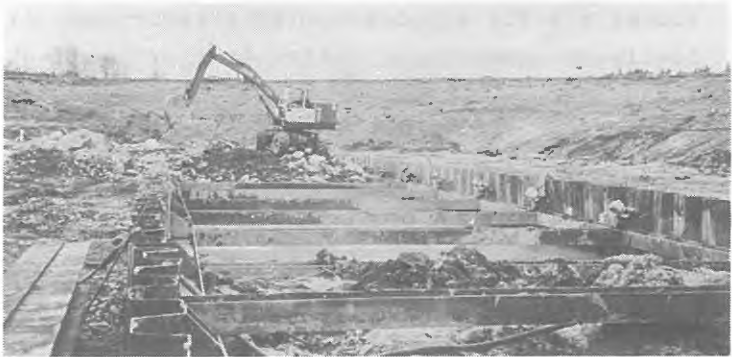
Bank av sprängsten utlagd mellan förankrad spont.

De nya vägarna inom skredområdet drogs i största möjliga utsträckning fram på utlagd sprängstensfyllning. I de centrala delarna av området var detta ej möjligt utan vägbankarna lades flytande på leran. Detta innebär att man i framtiden kommer att få vissa sättningsrörelser.

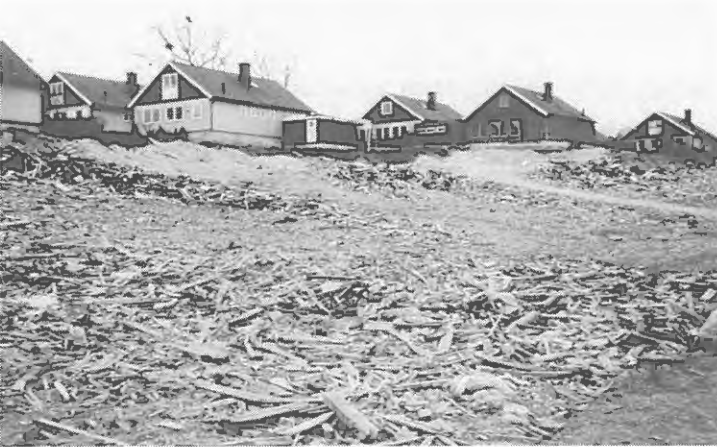
Lättfyllning utlagd för att förbättra stabiliteten.

Lätt fyllning (lättklinker) användes vid Almhöjdsområdet och vid Tångenvägen för att åstadkomma acceptabla slänter utan att påföra för stor belastning. Inom andra partier kunde lämplig slänthlutning erhållas genom utplaning av den branta skredkanten. Detta var t ex fallet vid "udden" i områdets västra del, där markytan planades ut efter det att de båda kvarstående skadade radhuslängorna rivits.

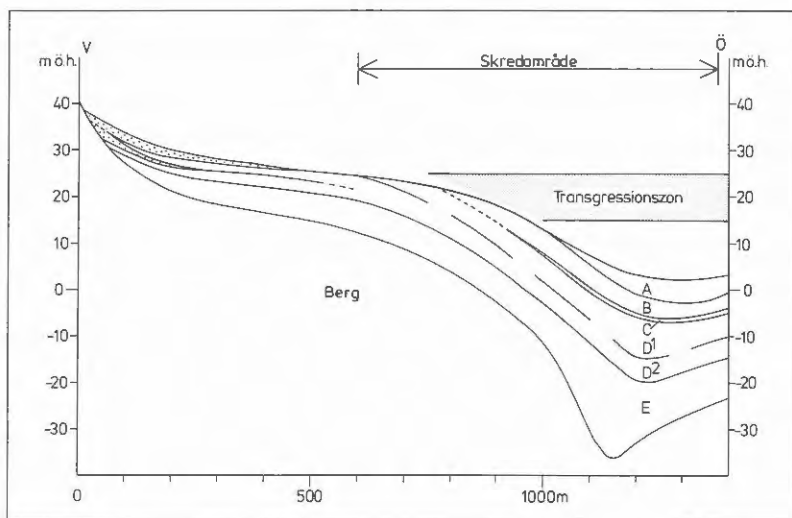
Fig. 2.3. Generaliserad jordartsprofil över skredområdet i Tuve. Närmast berget i väster förekommer sandskikt (prickat) i och på leran. A=gyttjelera, B=styv lera (75-80% ler), C=lera med siltskikt, D=styv lera, E=varvig lera.

lagren genom sin höga lerhalt (75-80 viktsprocent), utan också genom sin extremt låga karbonathalt (<1,5%) och sin stora rikedom på sötvattensdiatoméer (kisel-lager, främst *Melosira islandica*). Den senare förekommer bitvis så ymnigt att den i vissa mm-tjocka skikt upptar en avsevärd del av volymen i dessa. Huvuddelen av lerpartiklarna och kiselalger i denna del härrör från landisens avsmältning i norra Vänerområdet. I Kvilledalen utgörs lagerföljdens översta del under torrskorpan av gyttjelera.

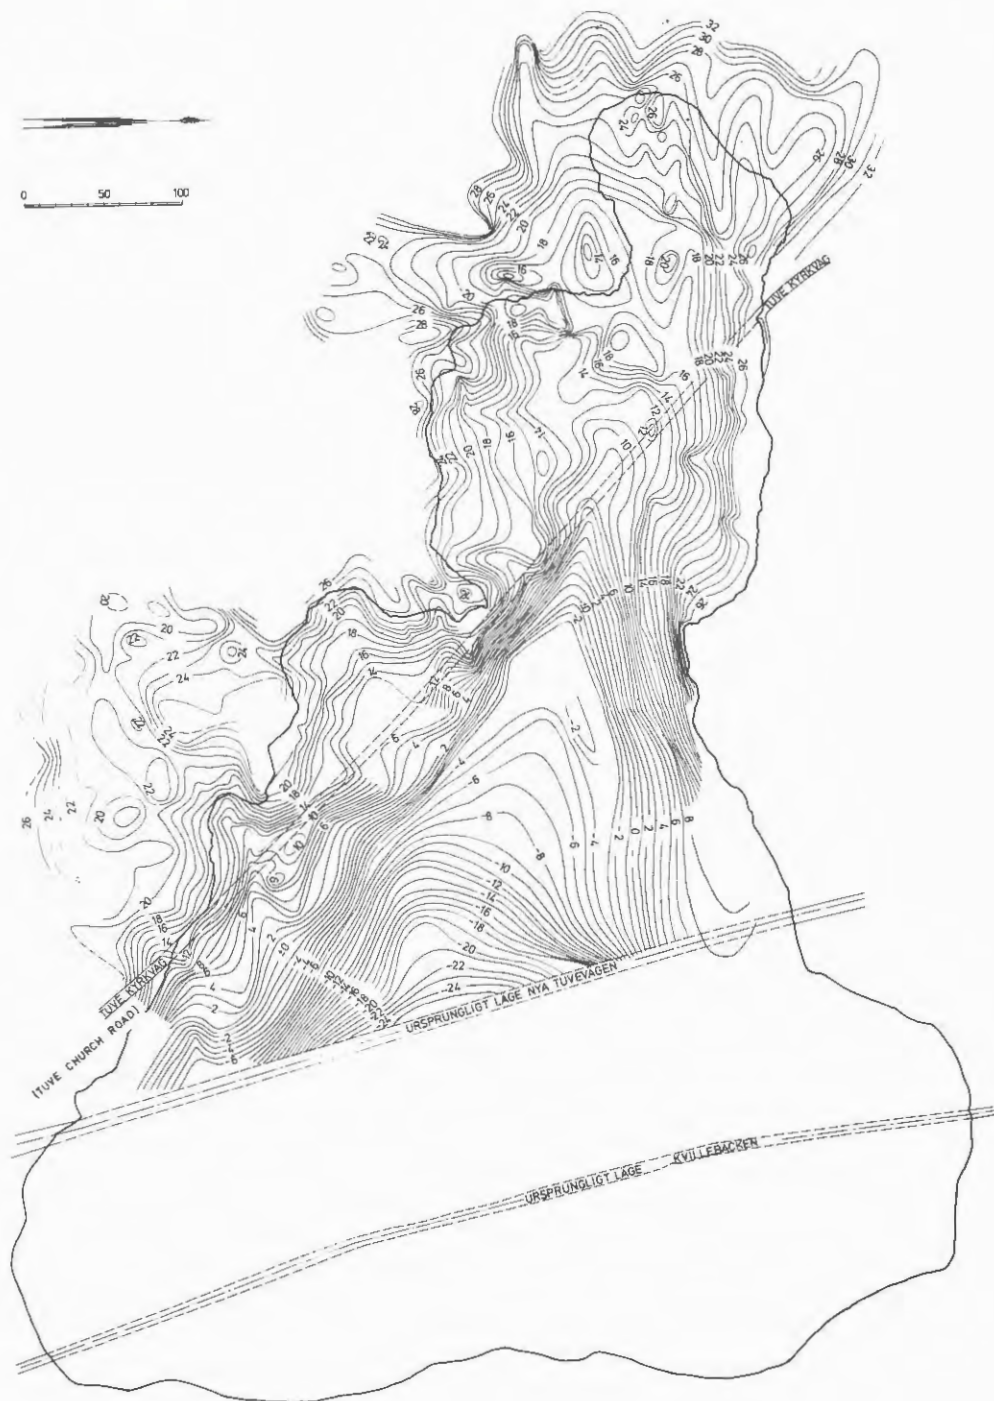
Fig. 2.6. Fasta bottnens topografi i Tuve.

nästan horisontell. I regel nådde skredet i den övre västliga delen fram till angränsande fastmarkspartier. Här uppgick mäktigheten hos den kvarvarande leran till mellan 2 och 8 meter. Djupet till fast botten ökade successivt österut i riktning mot Nya Tuvevägen. Lerlagret i de centrala delarna av skredområdet hade en mäktighet av ca 20 m. Av undersökningsresultaten framgår att leran inom den övre delen av skredet var påtagligt inhomogen och ältad av skredrörelser ända ned till fasta botten. I de centrala delarna var förhållandena annorlunda. Leran har inom detta parti förskjutits i stora sammanhängande block. Under dessa, inom en zon på upp till 10 m närmast fasta botten, har dock leran utsatts för kraftiga störningar. Detta visar att skredet gått mycket djupt och sannolikt följt fasta bottenkontur. Det är omöjligt att bestämma den egentliga glidzonens tjocklek, eftersom störningen i den undre siltiga leran även beror på den ältning leran utsattes för då den försköts långa sträckor över den ojämna berggrunden.

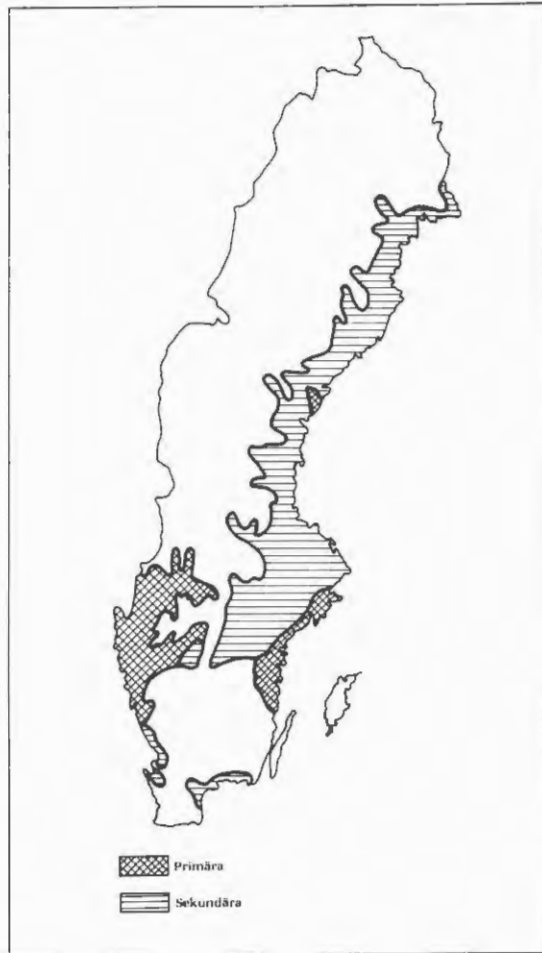
Fig. 3.1. Indelning av primära och sekundära områden med avseende på skredrisk.

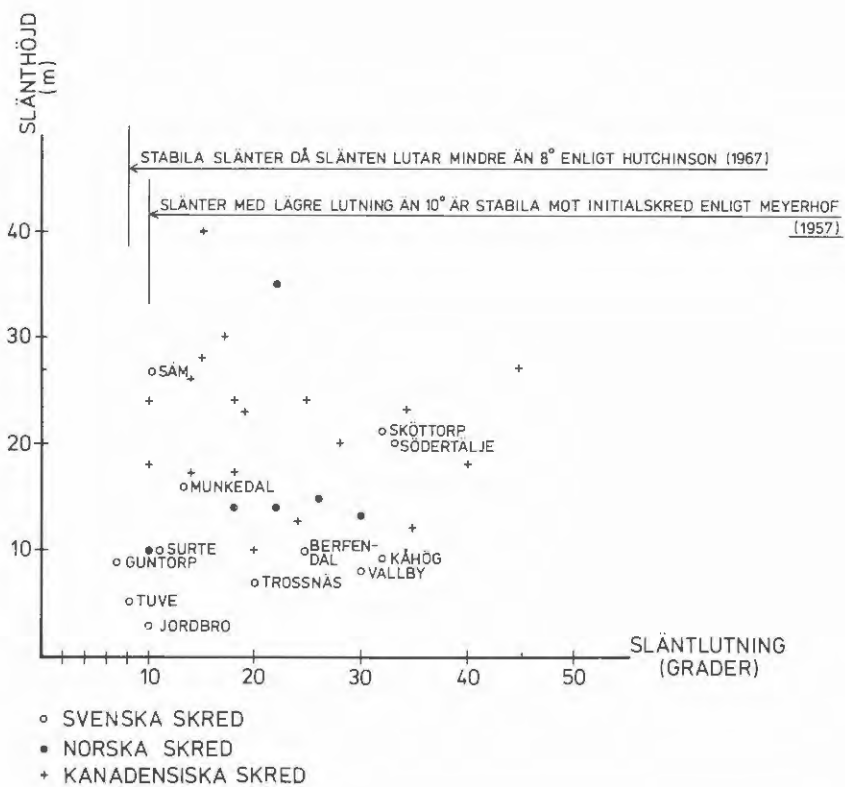
Fig. 3.2. Slänthöjd och slänthöjd hos svenska, norska och kanadensiska slänter, där skred inträffat (Viberg, 1982).

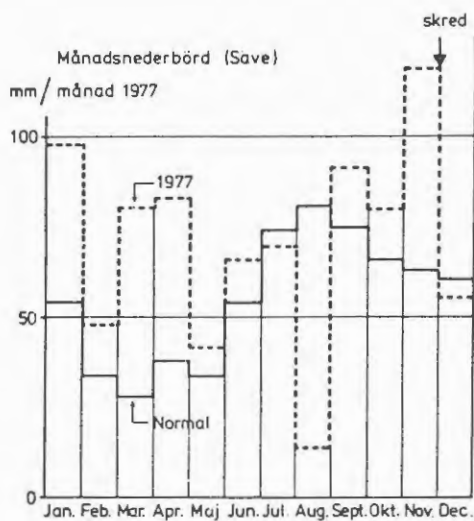
Fig. 3.3. Nederbördsmängderna vid Säve (strax norr om Tuve) 1977. November var med sina 120 mm en mycket regnrik månad, dock inte exceptionell - september 1974 hade 149 mm och oktober 1967 hela 220 mm (sammanställningen gjord av Allan Bergfelt, CTH).

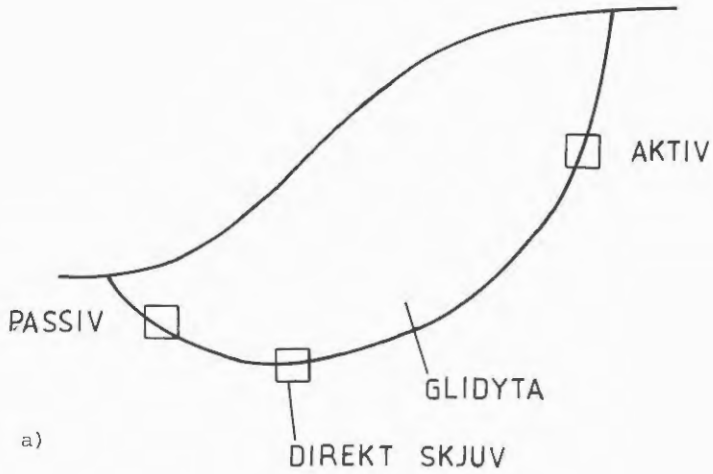
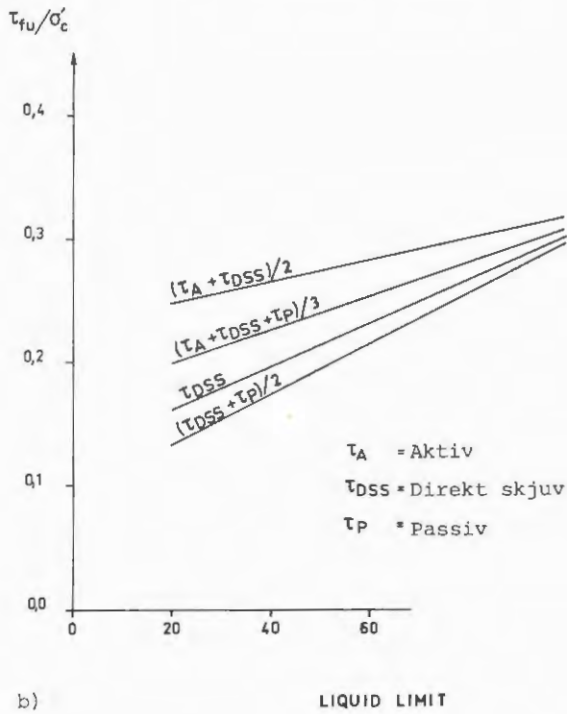
Fig. 3.4. Spänningstillstånd i en slänt (a) och hållfasthets-skillnaden i de olika zonerna (b) (Larsson & Jansson, 1982).

Det har visats av exvis Bjerrum (1973) att den odränerade hållfastheten ofta är anisotrop. För svenska leror har data tagits fram som visar att hållfasthetsanisotropin kan relateras till lerans konsistensgränser. Anisotropin i hållfasthet innebär att den mobiliserbara odränerade skjuvhållfastheten i en slänt är beroende av slänthlutningen, fig 3.4. Vid en brant slänt blir den passiva delen liten, varför säkerheten underskattas när beräkningen baseras på hållfastheten
