Skredet i Ballabo, Västerlanda

Rapport 57

Den 16 april 1996 inträffade ett skred längs Göta älv, i Ballabo, Västerlanda, söder om Göta samhälle.

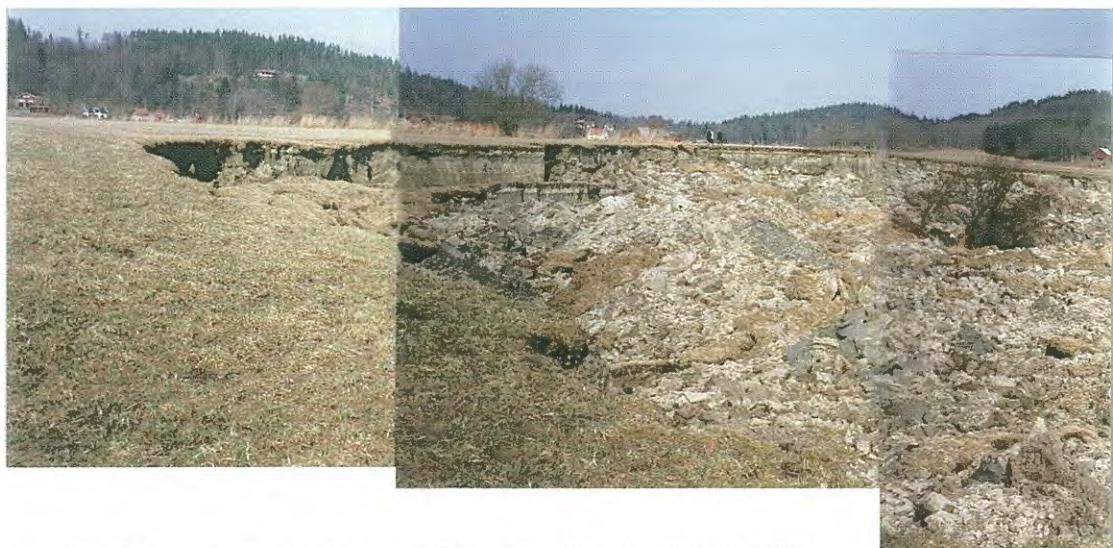
Figur 2.1 Foto av skredet, taget från söder. Foto Jan Schälin, SGI.

Skredet vid Ballabo, inträffade den 16 april 1996. Skredet kom att omfatta en 110 m lång sträcka utmed Göta älv och sträckte sig 50-70 m bakåt från älvstranden. Vattendjupet i älven minskade vid farledskanten från 9-10 m till 4-5 m. Skredmassorna kom således att minska farledsbredden. En fast farledsmarkering, dykdalb i trä, förstördes av skredet. Skredområdet utgörs av åkermark och inga byggnader eller anläggningar berördes eller hotades av följskred.

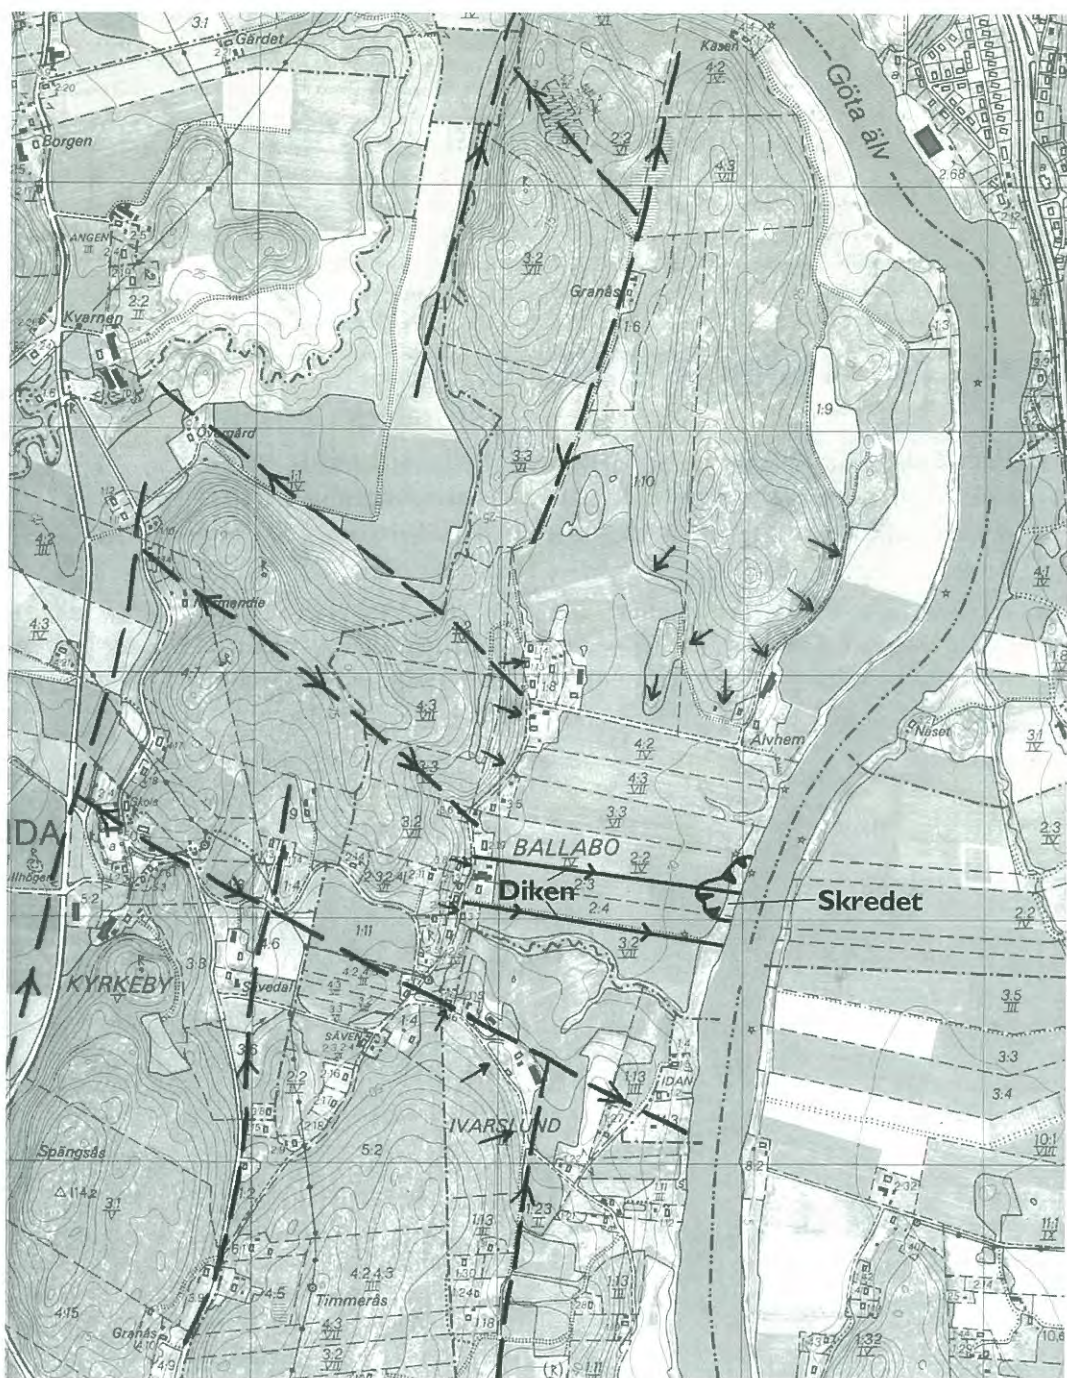
De huvudsakliga strömningsriktningarna för yt- och grundvatten har markerats i Fig. 4.2. Sprickzoner, dvs morfologiska linjer har i figuren markerats med streckade linjer och vattnets strömningsriktning med pilar. Vatten från omgivande höjdparter rinner ner mot de större sprickzonerna för att sedan infiltrera ner till friktionsjorden under lerlagren och i okänd grad till sprickor i berggrunden.

Figur 4.2 Strömningsriktningar för yt- och grundvatten. Sprickzoner har markerats med streckade linjer och vattnets strömningsriktning med pilar. Ur Ekonomiska kartan, © Lantmäteriverket, 1999. Medgivande 507-99-2121.

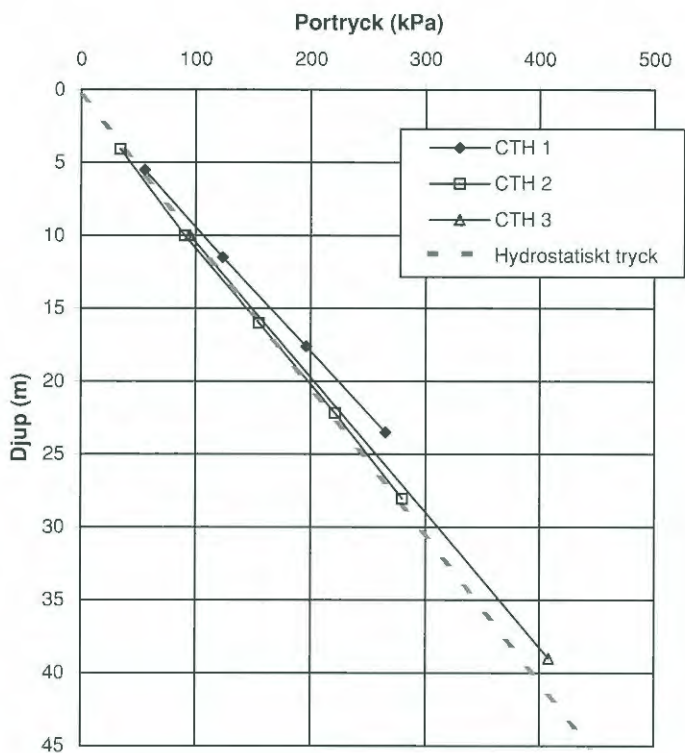
Portrycksmätningar har utförts vid fyra tillfällen under 1996, den 23/5, 13/6, 27/8 och 20/11. Mätningarna visar relativt små variationer i portrycket under mätperioden. De portryck som uppmätts på olika nivåer i leran visar en nära nog rätlinjig ökning av portrycken mot djupet. Mätningarna visar en något större ökning än vad som motsvarar en hydrostatisk ökning mot djupet, med en uppåtriktad gradient som ökar närmare älven där marknivån på grund av erosion är lägre och lermäktigheten mindre. Interpolering mellan mätarna på olika nivåer ger en grundvattenyta bakom släntkrön ca 0,5 m under markytan. Inga portrycksmätare har satts ända ner i friktionsjorden, men portryck i bottenlagren registrerat efter portrycksutjämning vid CPT-sonderingen stämmer väl med extrapolerade värden från portrycksmätningarna. Resultatet av portrycksmätningarna framgår av Fig. 5.2.

Figur 5.2 Uppmätta porvattentryck.

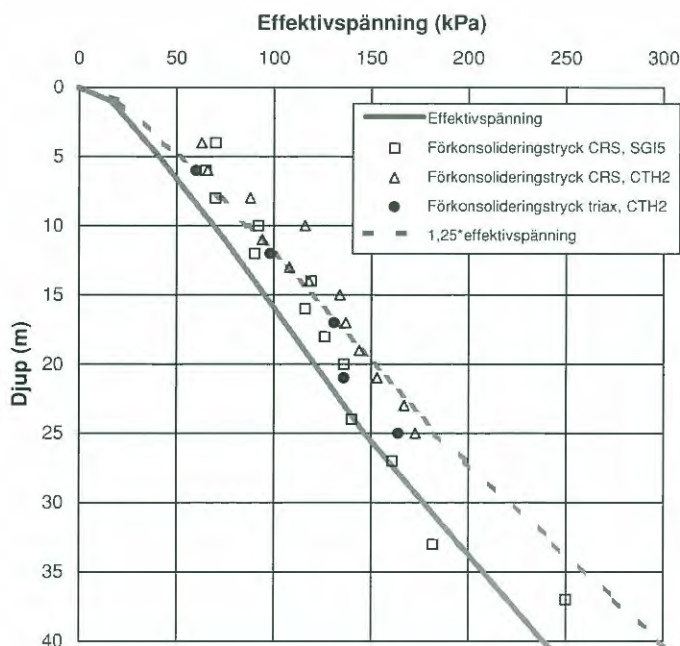
Ostörda prover har tagits norr och söder om skredet, på land ovanför släntkrön. Förkonsolideringstrycken har bestämts genom ödometerförsök (CRS-försök). På några nivåer har också triaxialförsök utförts och ur dessa kan en kompletterande utvärdering av förkonsolideringstrycket göras. Utvärderade förkonsolideringstryck visas i Fig 5.3. I figuren redovisas även en linje som motsvarar en spänning som är $1,25 \cdot \sigma'_0$. Denna överkonsolidering är normal i Göteborgsområdet (Larsson och Sällfors, 1995). De utvärderade förkonsolideringstrycken ansluter relativt väl till denna linje, åtminstone ner till ca 25 m djup.

Figur 5.3
Utvärderade
förkonsoliderings-
tryck ovan släntkrön
i punkterna CTH 2
och SGI 5.

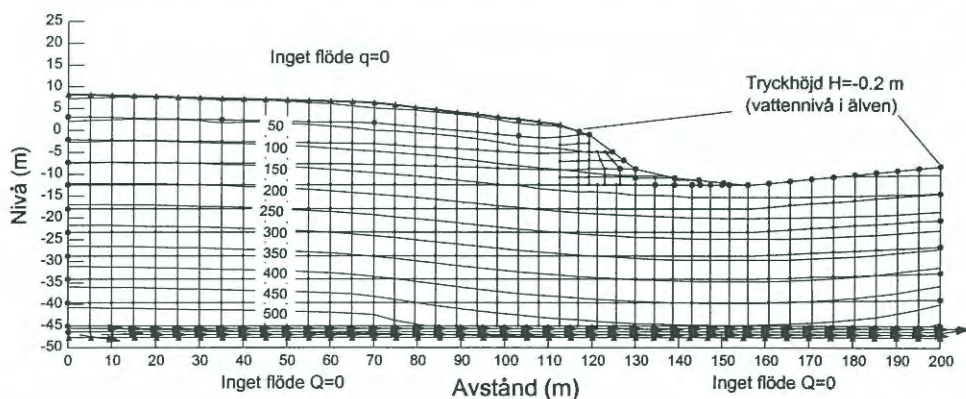
Resultatet av portrycksmodelleringen för de förhållanden som rådde vid tidpunkten för skredet redovisas i Fig. 7.1. I figuren redovisas den bedömda portrycksfördelningen i slänten som trycklinjer för portrycket.

Figur 7.1 Portrycksfördelning vid tidpunkten för skredet enligt portrycksmodellering.
