Korrosionsskyddande beläggningar på stålplålar i jord – Provning av reptålighet

ULF BERGDAHL
ROLAND TRÄNK

Varia 553

LINKÖPING 2005

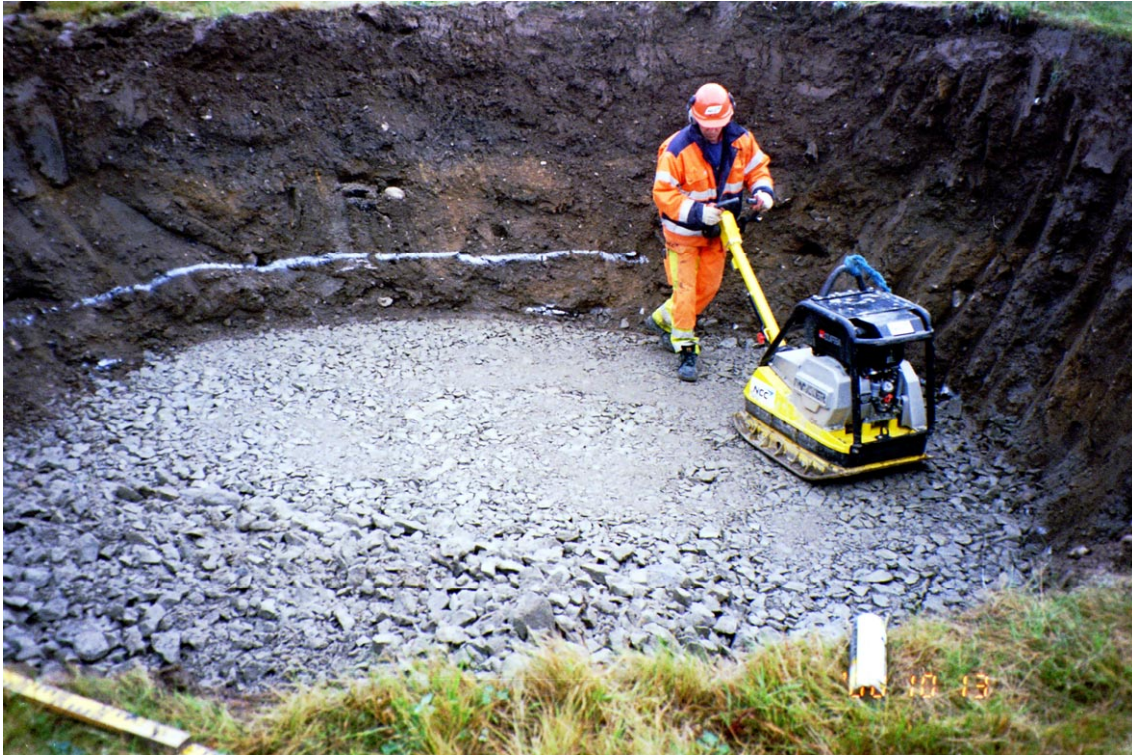
Figur 3.2-3 Packning av fyllningsmaterial – bergkross 0-90 mm – Universitetsområdet.

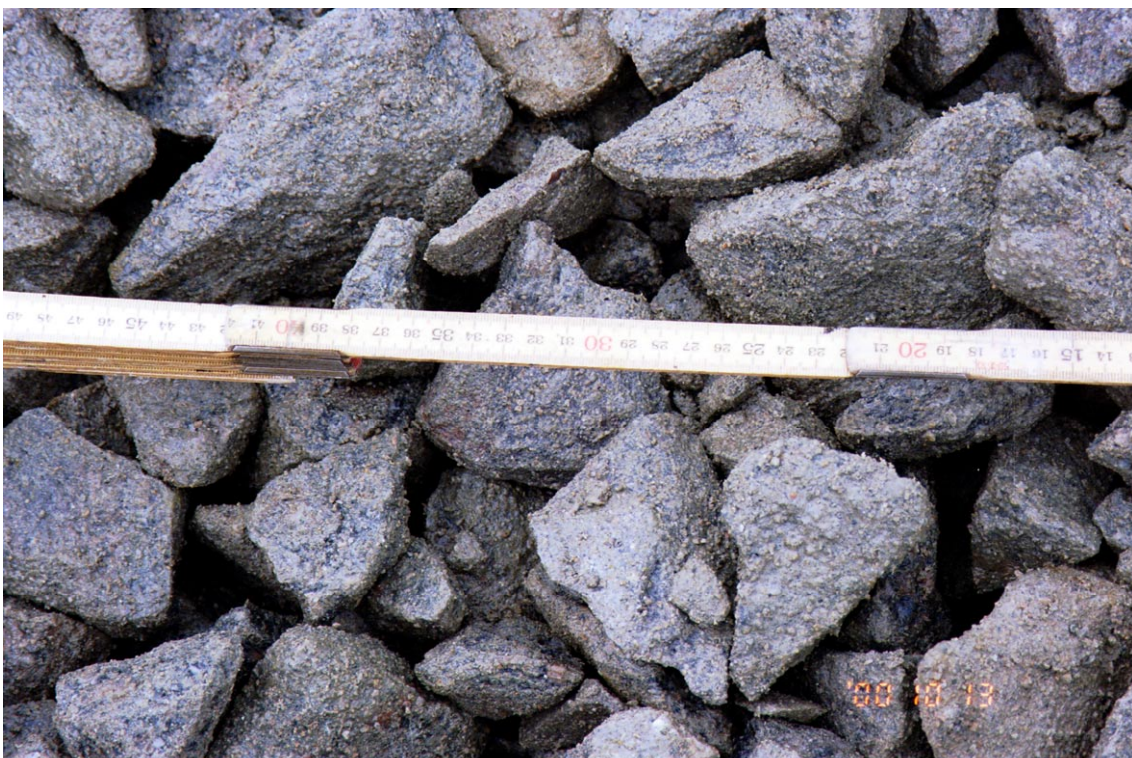
Figur 3.2-4 Detalj av fyllningsmaterial – bergkross med tumstock på Universitetsområdet.

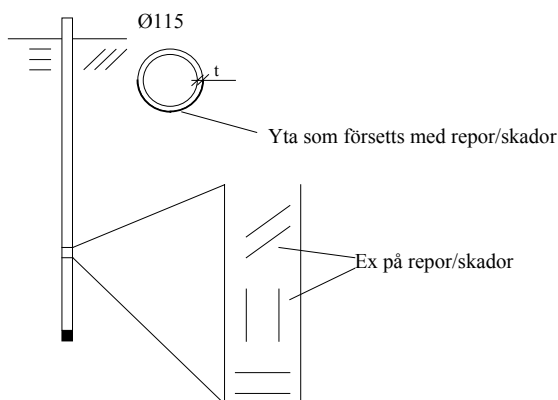
Figur 3.3-1 Principskiss visande preparerade repor/skador på pålarna.

Reporna gjordes ca 1 mm breda och ca 100 mm långa i fyra grupper efter pålens längd, 0,5, 3,0, 5,5 och 7,0 m från pålspetsen. På de översta 5 m gjordes inga repor eftersom det bedömdes bli mindre slitage på pålarna på denna del. Varje grupp omfattade sex repor enligt Figur 3.3-1 och läget för respektive grupp illustreras av Figur 3.3-2. Reporna utfördes med en tryckluftdriven ritsmaskin, som skar igenom hela beläggningen. För att reporna skulle bli så lika som möjligt användes en mall av plåt som fixerades över respektive ”reporråde” när reporna utfördes. Reporna dokumenterades med avseende på antal, läge, riktning och storlek samt fotograferades före neddrivning.

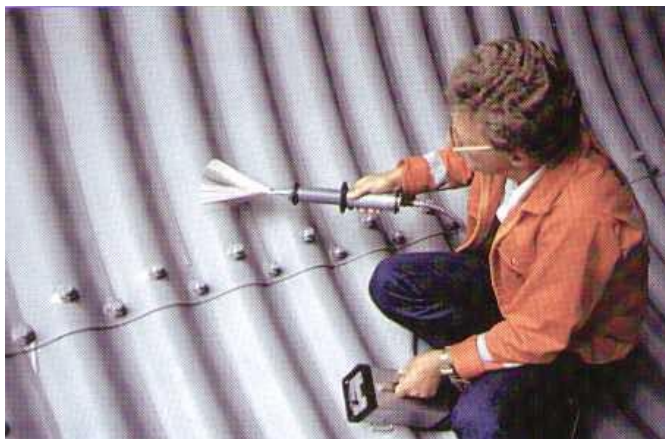
Figur 3.3-3 Porsökare av högspänningstyp vid användning på belagd plåttrumma.

**) Porsökare är ett instrument som används för att kontrollera förekomst av porer, som är osynliga för ögat – beläggningens täthet. I huvudsak förekommer två typer av sådana instrument. Den ena typen arbetar med lågspänning – vanligen 9 V likström – den andra med högspänning – upp till 50 kV växelström. Låg- och högspänningsinstrumenten används i stort sett lika. Instrumentet jordas i mätobjektet och sökarsonden (visp med stort antal trådar) förs över beläggningssytan. Vid porighet uppstår ett överslag från sonden till beläggningssytan – i realiteten till stålet under beläggningssytan, Figur 3.3-3.*

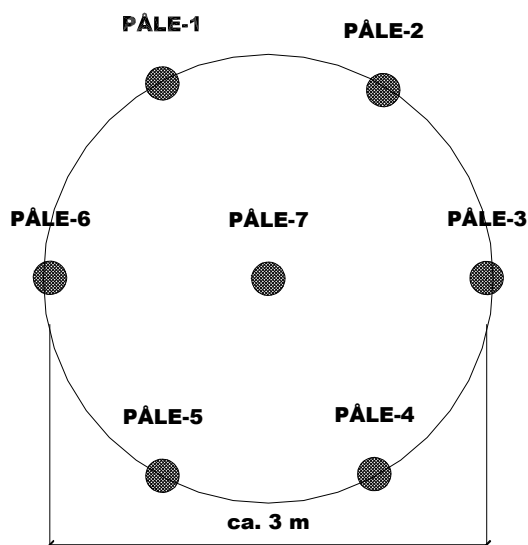
Figur 3.4-1 Principskiss – pålplan för båda provplatserna.

Provpålningen utfördes under perioden 2000-10-16—18. De korrosionsskyddade pålarna slogs i periferin på en cirkel med ca 3 m diameter och referenspålen i cirkelns mittpunkt, se Figur 3.4-1. Vid de aktuella jordförhållandena och med valda pålar bedömdes detta avstånd tillräckligt för att man inte skulle få några effekter på resultaten av jordundantäckning eller packning. Provpålningen utfördes efter samma plan på båda provplatserna. Pålar RR115 slogs med hydraulhejare Banut 400 med 3 tons hejare och 0,25 m fallhöjd medan Stålplastpålarna drevs med vibrationshejare Atlas Copco TEX200 enligt Grundförstärkningar AB's utförandeinstruktioner, Se Figur 3.4-2 och Bilaga 1:4-1:7.

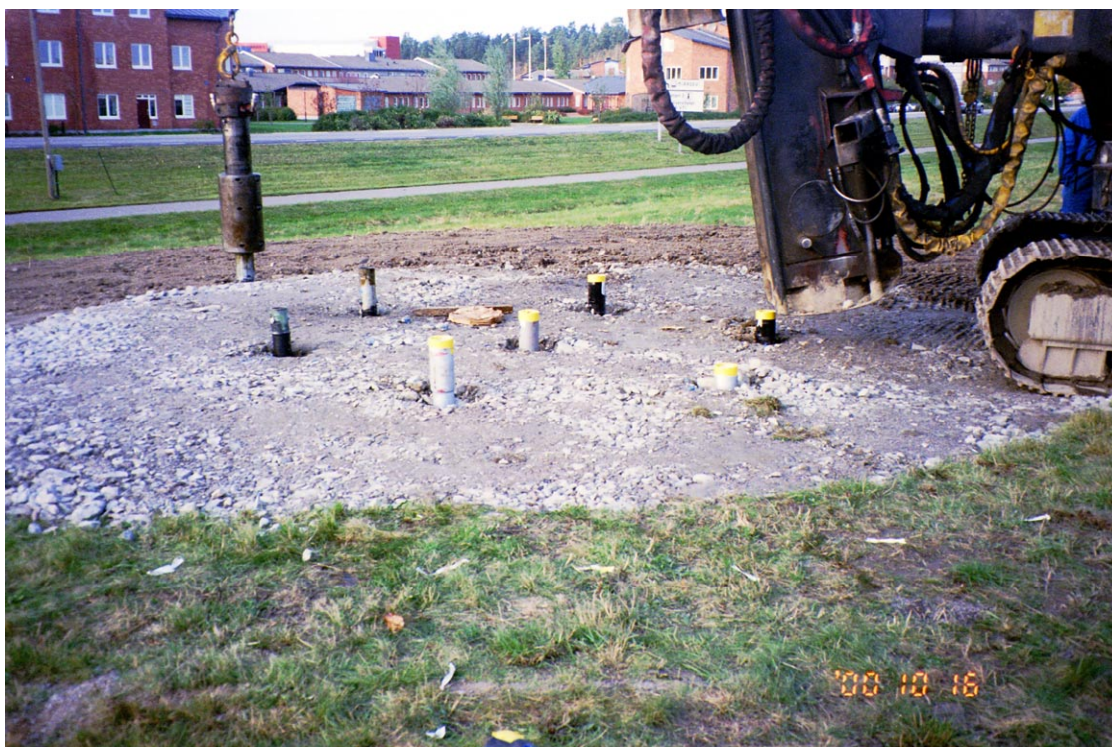
Figur 3.4-2 Provpålar på Universitetsområdet slogs med Banutmaskin till höger och Atlas Copco TEX-vibrationshejare uppe till vänster.

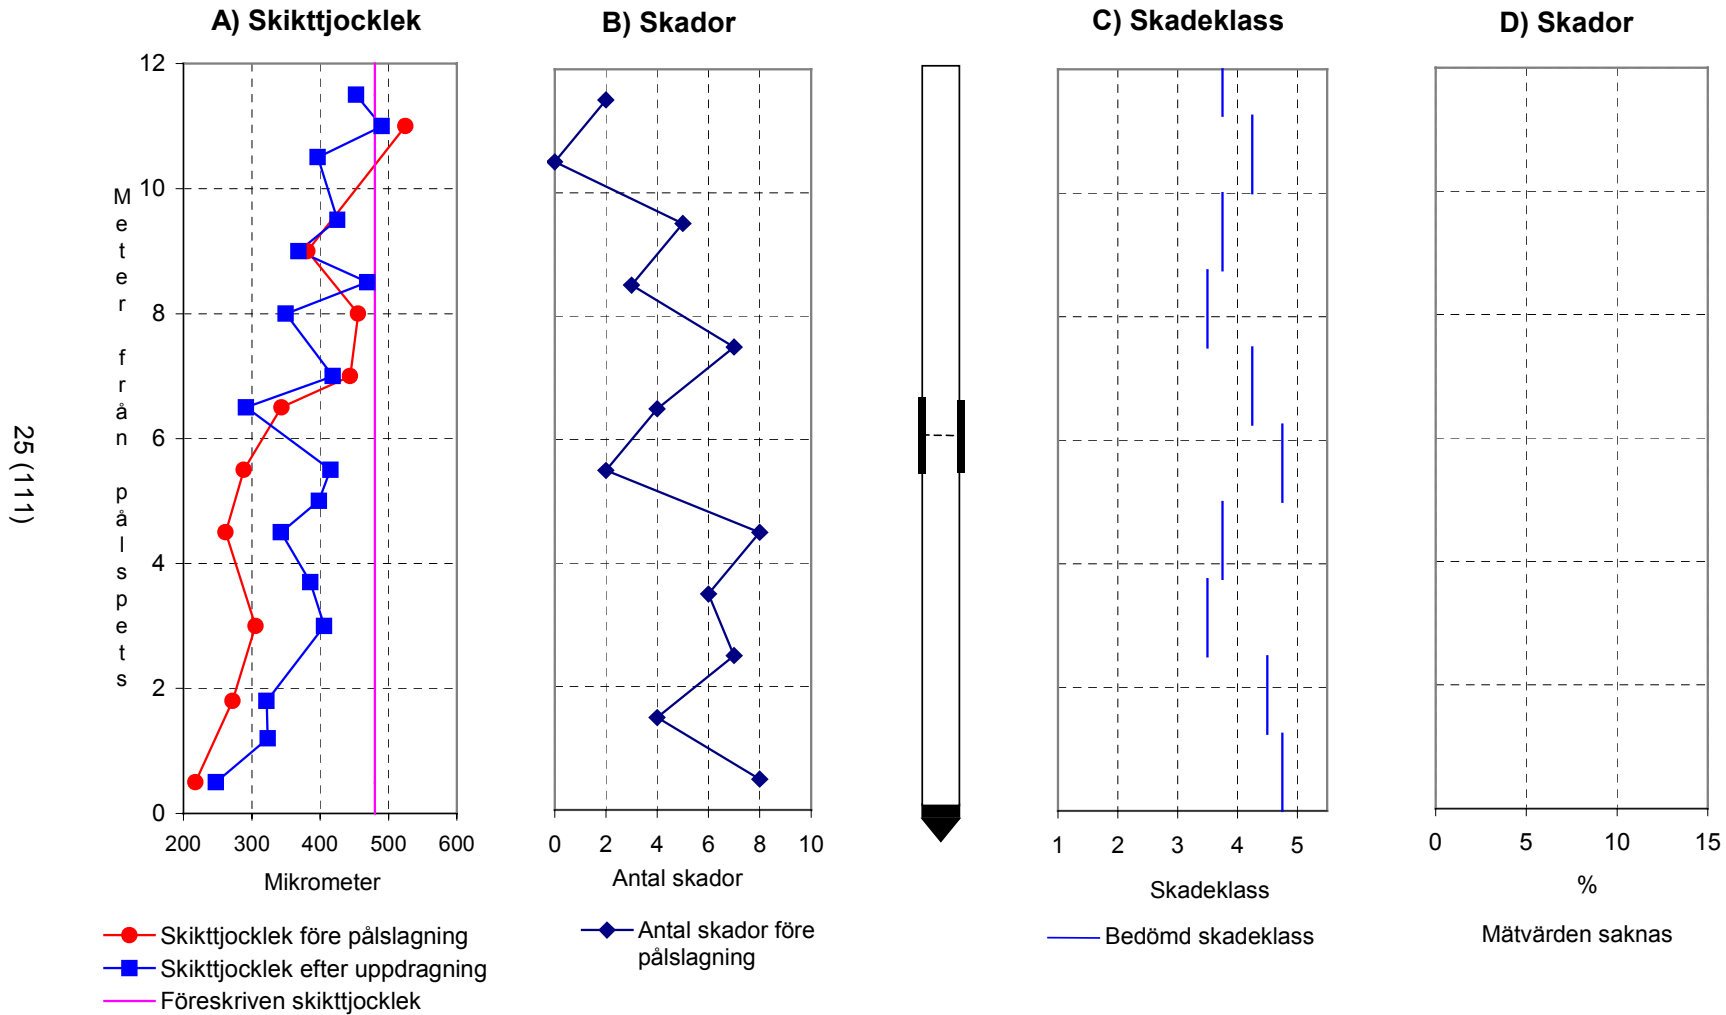
Figur 4.1-1. Redovisning av A) uppmätt skiktjocklek före påslagning och efter uppdragning av pålen B) antal skador före påslagning C) bedömd skadeklass för pålen efter uppdragning samt D) bedömd skadad mantelyta efter uppdragning av pålen.

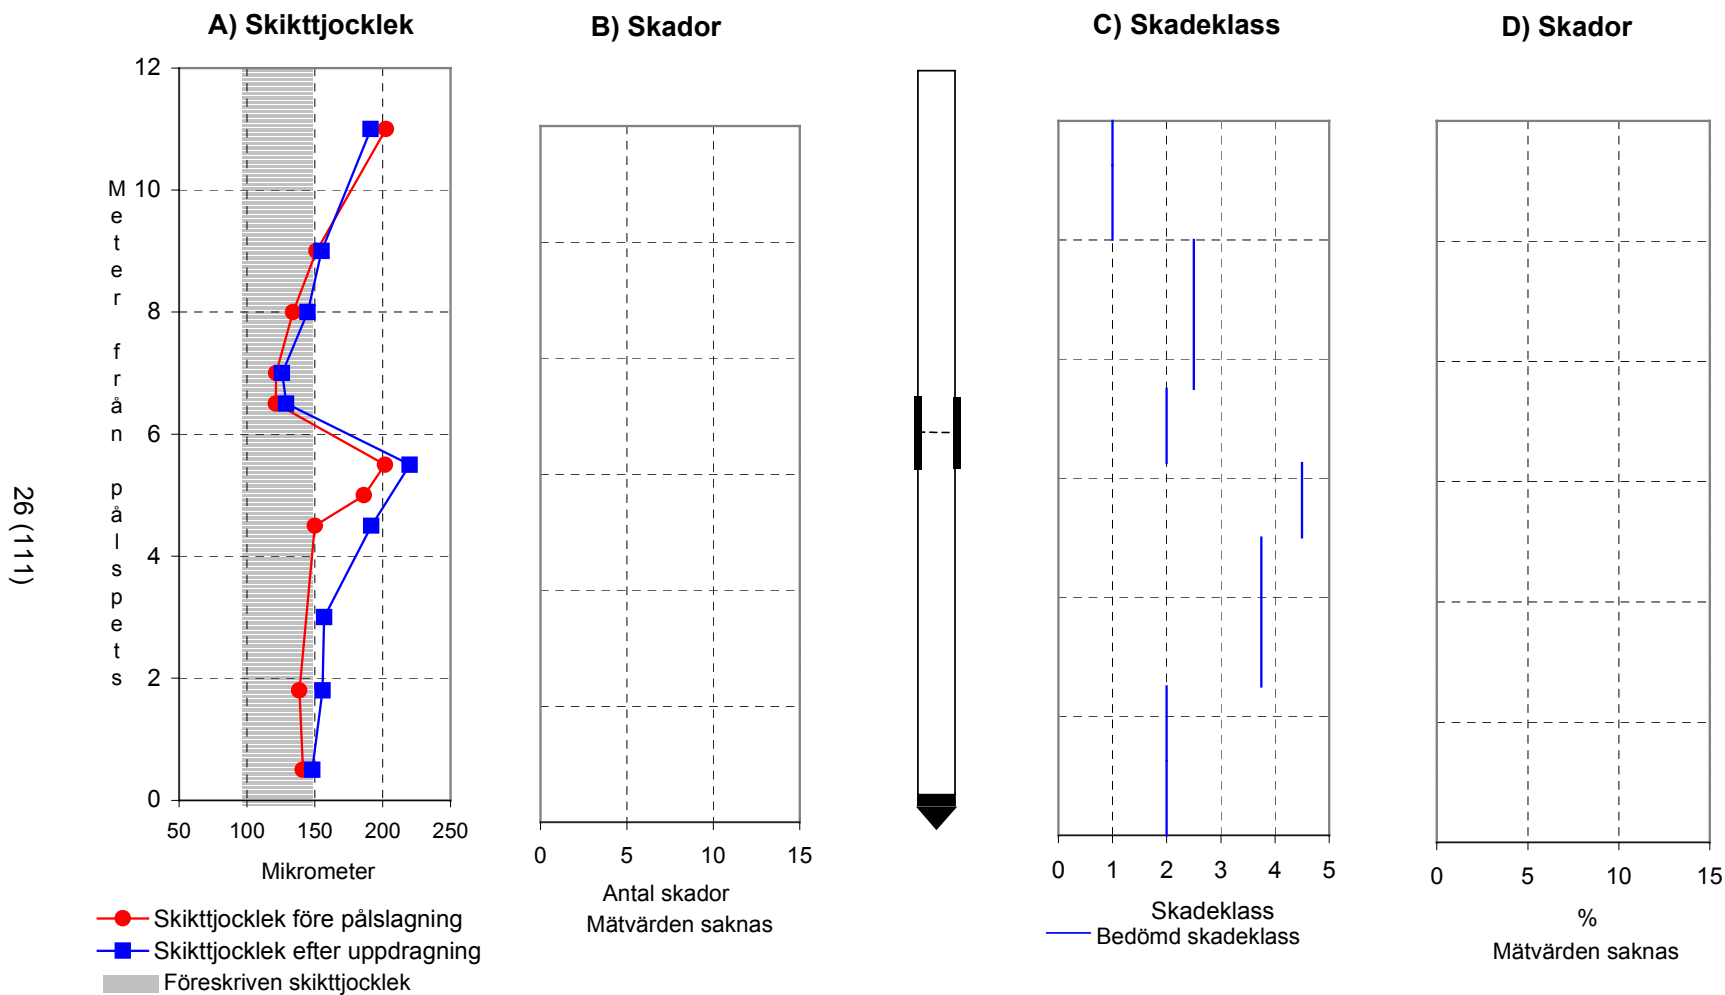
Figur 4.1-2. Redovisning av A) uppmätt skiktjocklek före påslagning och efter uppdragning av pålen, B) antal skador före påslagning, C) bedömd skadeklass för pålen efter uppdragning, D) bedömd skadad mantelyta efter uppdragning av pålen.

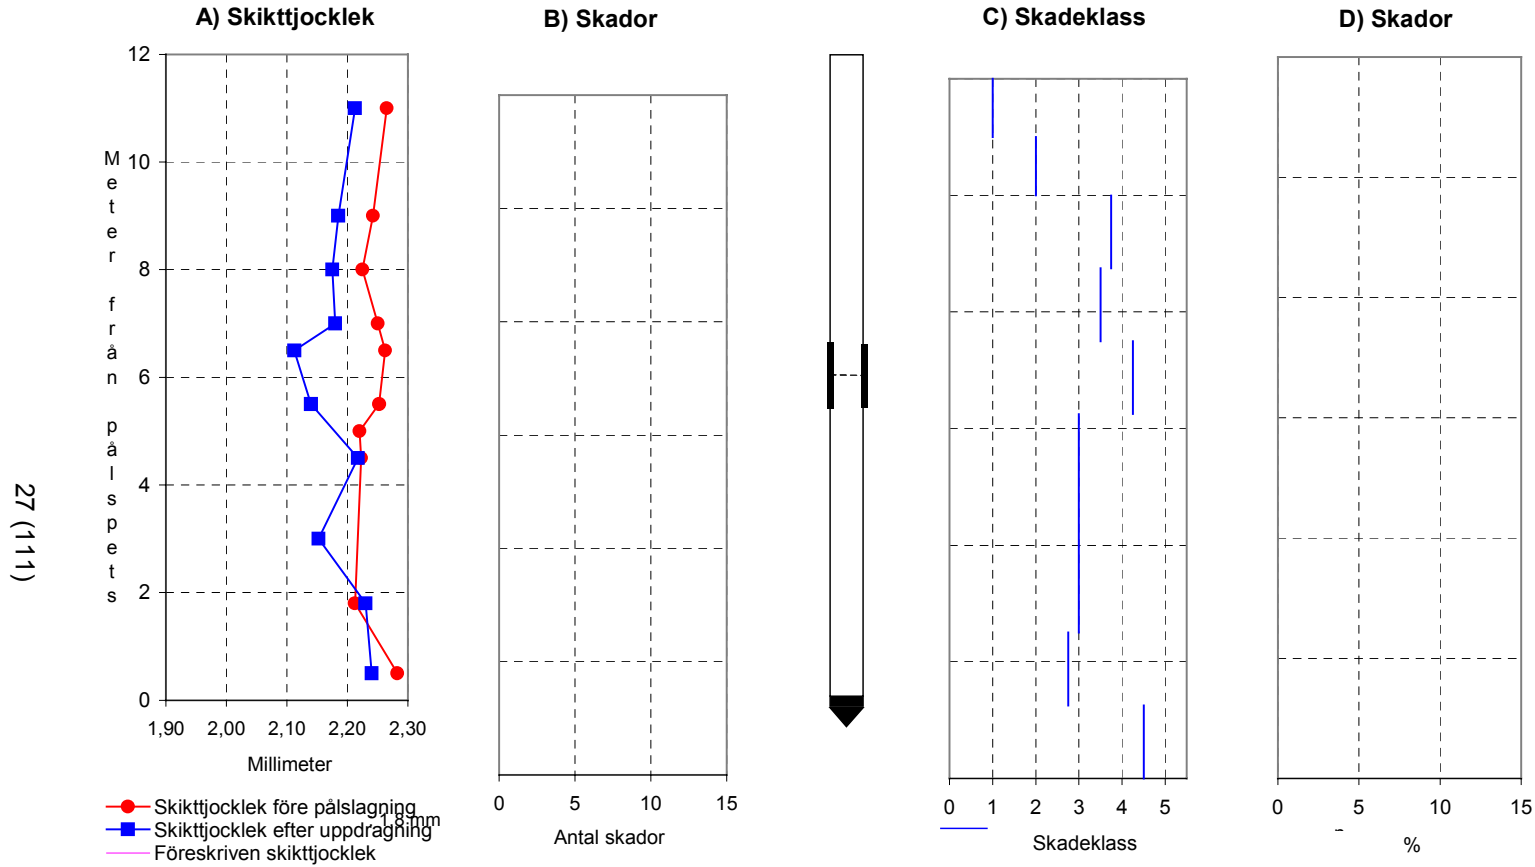
Påle nr: 5 Beläggning: Polyeten Provplats: Universitetsområdet

Figur 4.1-3. Redovisning av A) uppmätt skiktjocklek före påslagning och efter uppdragning av pålen, B) antal skador före Påslagning, (mätvärden saknas), C) bedömd skadeklass för pålen efter uppdragning samt D) bedömd skadad mantelyta efter uppdragning av påle (mätvärden saknas).

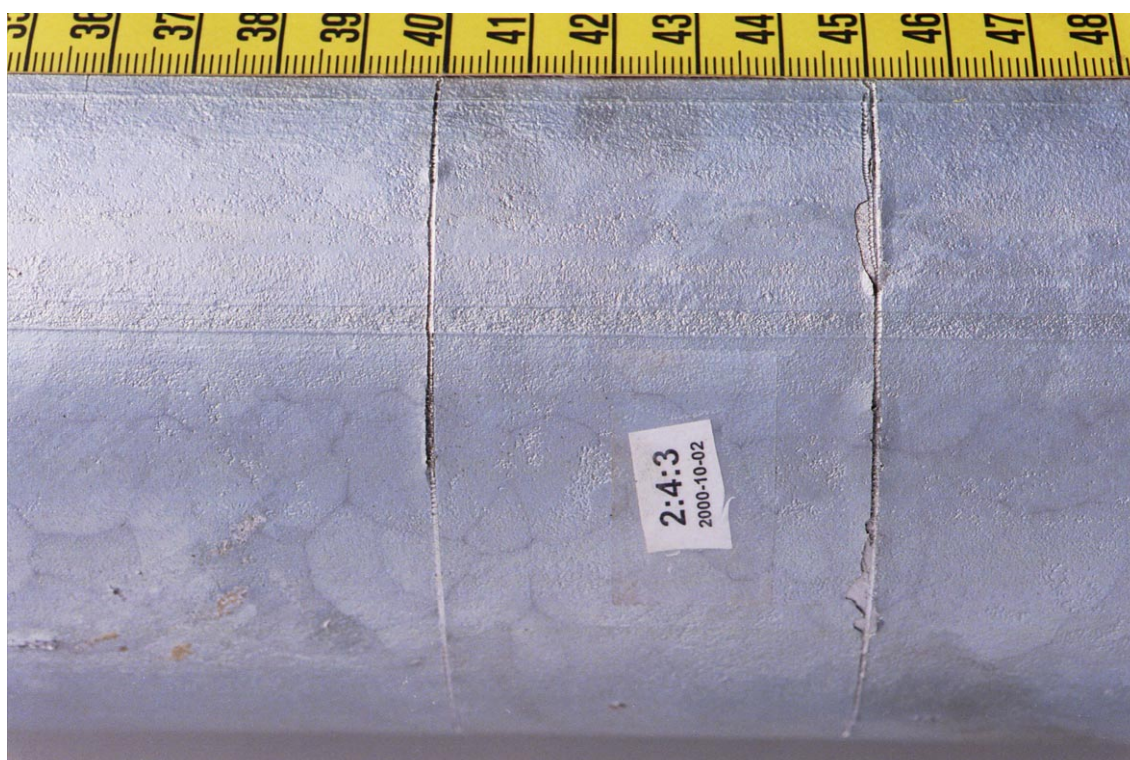
Figur 4.1-5 Varmförzinkad påle: Exempel på att varmförzinkningen lossnar vid de preparerade reporna ca 5,4 m från pålspetsen, Påle 4, Kolbytteomon.

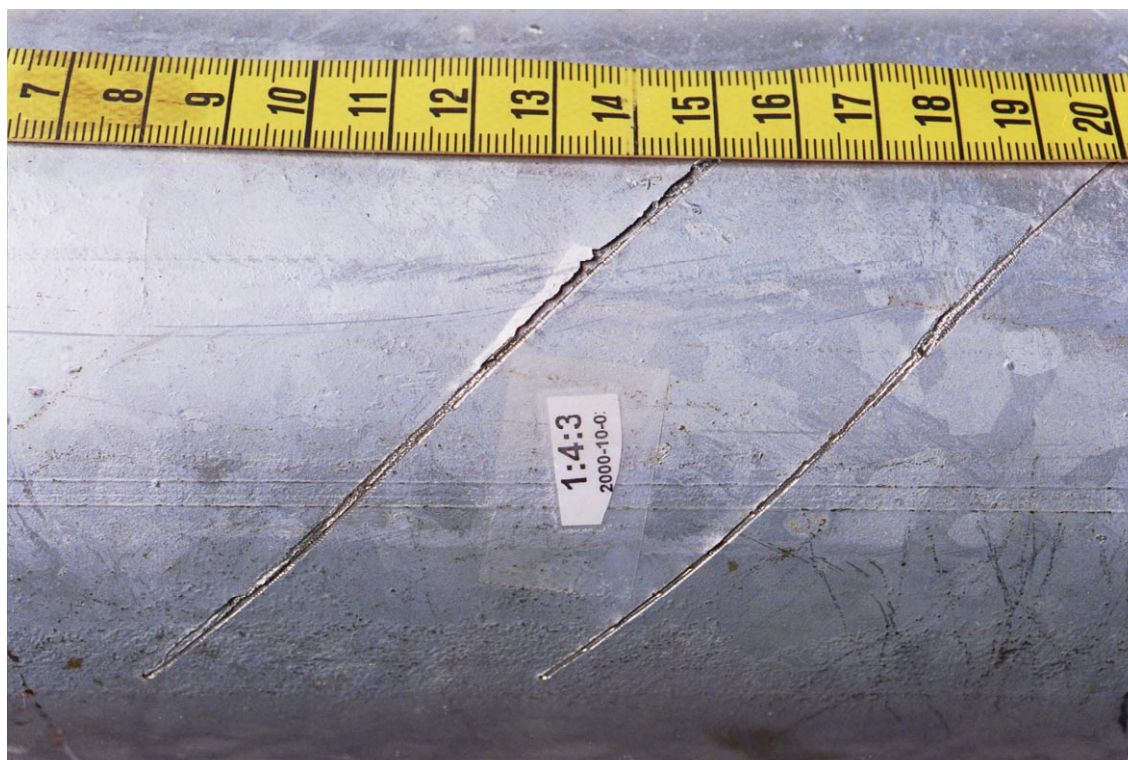
Figur 4.4-5. Detalj av varmförzinkad påle före påslagningen ca 5,6 m från pålspetsen. Provpplats: Universitetsområdet, Påle 4.

Beläggningsskadornas omfattning har ökat till följd av påslagning och uppdragning på **Universitetsområdet** men ej på **Kolbyttemon**. Jfr Figur 4.4-5 till 4.4-8.

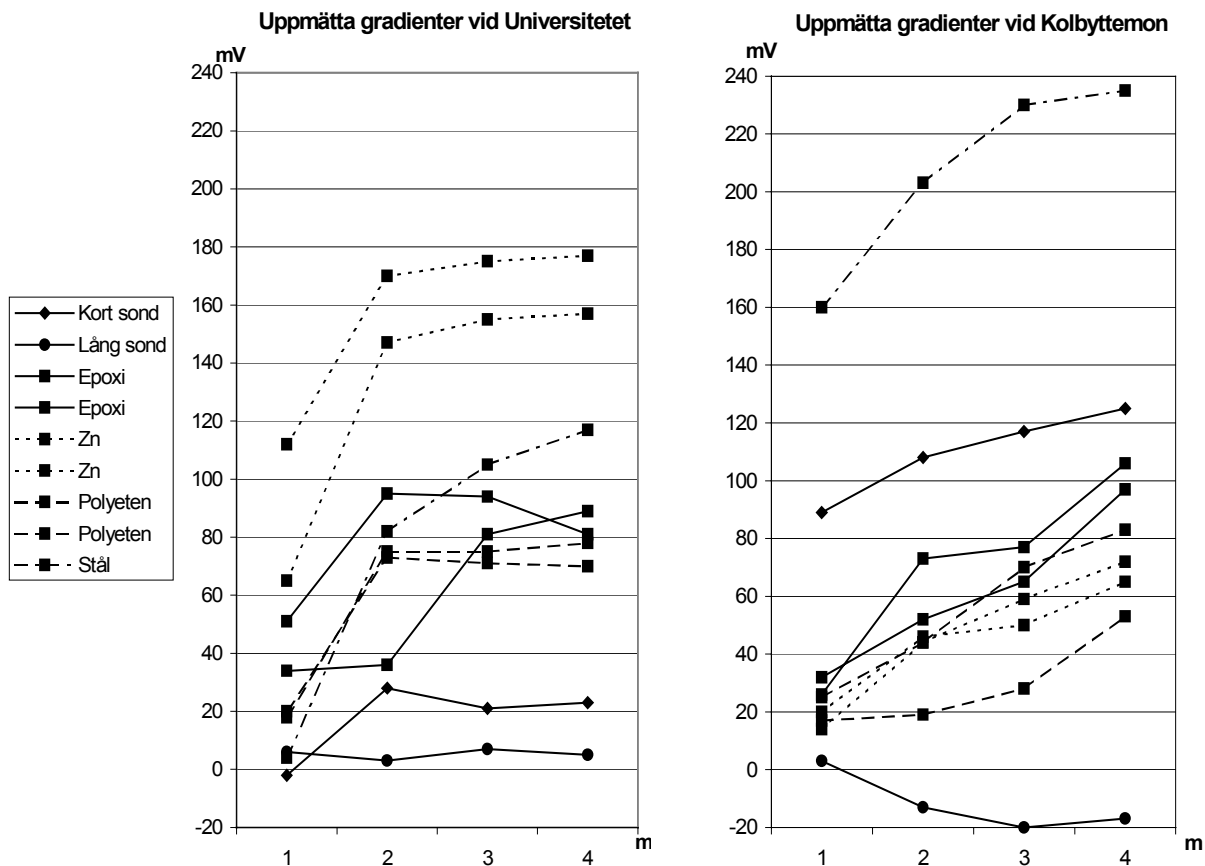
Figur 5:2-1 Uppmätta potentialskillnader mellan pålar och jord som funktion av avståndet från pålen.

- att man inte ser denna stigande tendens för den långa sonden beror väl på att den har en begränsad yta som är omgiven av relativt homogen jord.
 - att gradientökningen vid Universitetet avtar snabbare än på Kolbytte-mon antas bero på grundare liggande korrosionsceller där.

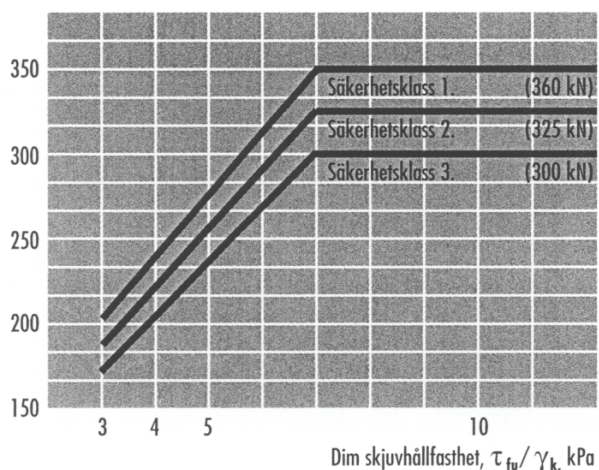
Dim bärförmåga, kN

Den dimensionerande bärförmågan i diagrammet har beräknats med övriga partialkoefficienter enligt nedan:

Säkerhetsklass 1	$\gamma_n = 1.0$
Säkerhetsklass 2	$\gamma_n = 1.1$
Säkerhetsklass 3	$\gamma_n = 1.2$
Samtliga pålar rakhetskontrolleras	$\gamma_d = 1.0$
Pålmaterialet kontrollerat betr stukgräns och toleranser	$\gamma_m = 1.0$
