# Skredet i Vagnhärad

Teknisk/vetenskaplig utredning  
om skredets orsaker

Rapport 56

LINKÖPING 1998

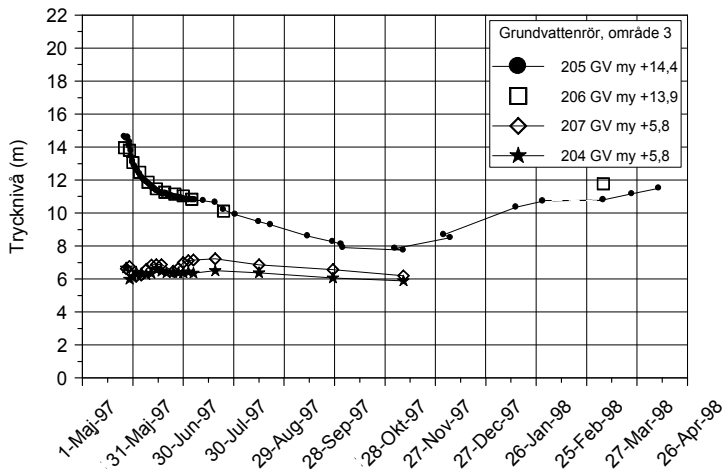
I områdena 3 och 4, och i viss mån även i område 5, är trycknivåerna för porttrycken i den underliggande friktionsjorden betydligt högre i de övre delarna av slänten och ligger här i närheten av markytan, se *Figur 6.6 – 6.8*. Även i dessa områden återfinns ett artesiskt tryck på några meter nere i dalgångens mitt, vilket även detta stämmer med de observationer som gjordes i samband med mätningar efter skredet 1982.

**Figur 6.6. Uppmätta porttryck inom område 3 under perioden maj 1997- mars 1998.**

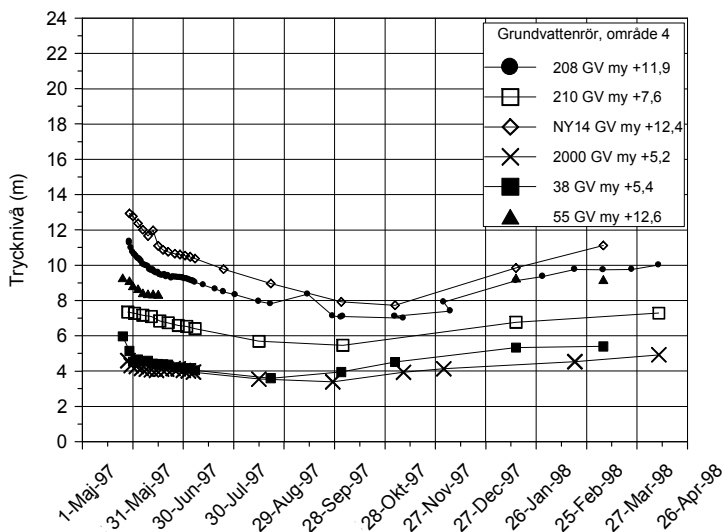
**Figur 6.7. Uppmätta porttryck inom område 4 under perioden maj 1997- mars 1998.**

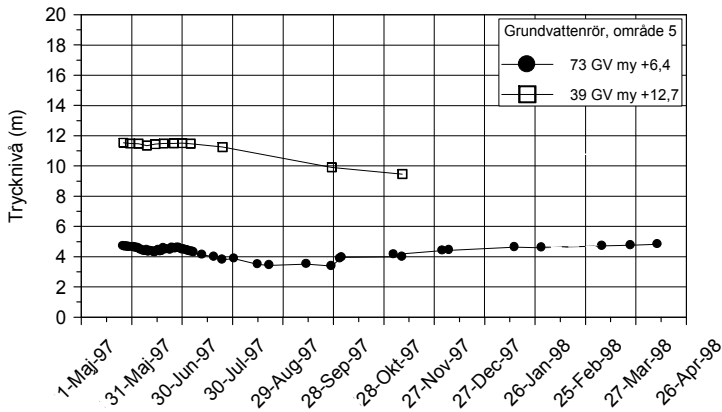
**Figur 6.8. Uppmätta portryck inom område 5 under perioden maj 1997- mars 1998.**

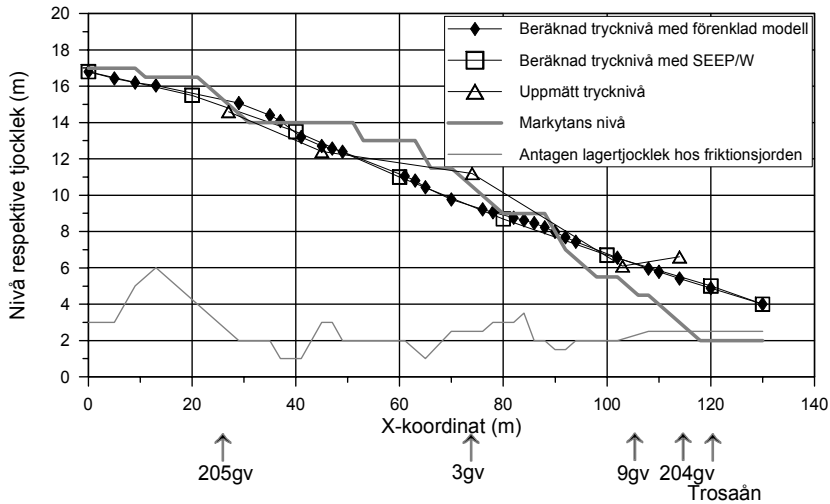
I *Figur 6.11* redovisas en jämförelse av beräkningarna i SEEP/W och den förenklade modellen under antagande om hydrostatiskt tryck i både leran och den underlagrande friktionsjorden vid ränderna. Jämförelsen visar på en mycket god överensstämmelse mellan de båda modellerna.

Dessa beräkningsresultat visar på artesiska tryck i friktionsjordslagret motsvarande en tryckhöjd 2,2 m över ursprunglig markyta 6 m upp i slänten från Trosaån (vid 204 gv) och 1 m över ursprunglig markyta 15 m från ån (vid 9 gv). Längre upp i slänten, ca 40 m från ån (vid 3 gv) visar beräkningsresultaten på en trycknivå motsvarande en grundvattenyta 1,2 m under ursprunglig markyta. Beräkningsresultaten avviker delvis från de strax efter skredet uppmätta porttrycken, vilka var ännu högre. En anledning till detta kan vara att porttrycksmä-

**Figur 6.11. Jämförelse mellan trycknivåer beräknade med SEEP/W respektive den förenklade modellen.**

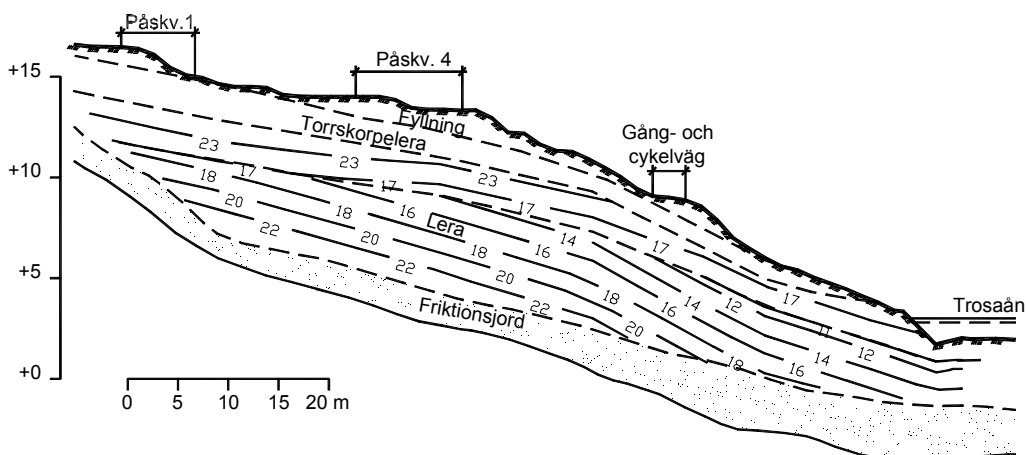
Den odränerade skjuvhållfastheten har valts i enlighet med den utvärdering av belastningshistoriens inverkan som gjorts i Kapitel 5.4. Skjuvhållfastheten har således bedömts vara något lägre än det utvärderade genomsnittet för leran i slänten på 15-35 m avstånd från Trosaån, där överkonsolideringen är lägst, och högre än genomsnittet på stora avstånd ( $>75 \text{ m}$ ) från ån, där överkonsolideringen är högst, se *Figur 5.7 – 5.9* i Kapitel 5. Leran har bedömts påverkad av torrskorpeeffekter ned till ca 3,5 à 4 m djup på större avstånd från ån och 2,0 à 2,5 m djup närmare ån. Den odränerade skjuvhållfasthet som använts i stabilitetsberäkningarna för sektionen genom initialskredet visas i *Figur 7.2*.

**Figur 7.2. Antagen odränerad skjuvhållfasthet i beräkningssektionen för initialskredet (sektion II).**

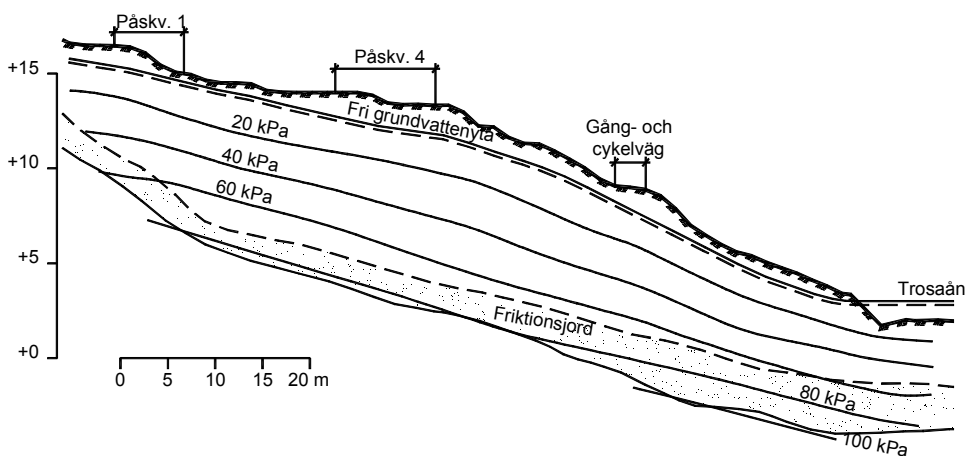
För stabilitetsberäkningarna i sektionen för initialskredet (sektion 11) har använts den portrycksfördelning som modellerats med stöd av uppskattade portryck, baserade på mätningar och med beaktande av eventuella effekter av installation och portrycksgenerering pga det pågående initialskredet, samt beräkningar med programmet SEEP/W som överensstämmer med dessa. I denna modell är grundvattentrycken i friktionsjordslagret artesiska nere vid åkanten med en trycknivå 2 m över ursprunglig markyta och motsvarande trycknivå i den övre akvifären ligger 0,5 – 1 m under markytan. Dessa portrycksförhållanden visas i *Figur 7.3*. I jämförande beräkningar har portrycken höjts upp så att de i lägena för grundvattenrören 3 gv och 9 gv direkt motsvarar de portryck som uppmättes i dessa rör strax efter initialskredet. Dessa tryck bedöms dock som inte helt rättvisande på grund av ovannämnda orsaker. En beräkning har också utförts med antagande av artesiska portryck vid slänttån motsvarande en trycknivå 3 m över ursprunglig markyta och tillhörande modellerade portrycksfördelning i slänten.

**Figur 7.3.** Antagna portrycksförhållanden i beräkningssektionen för initialskredet.

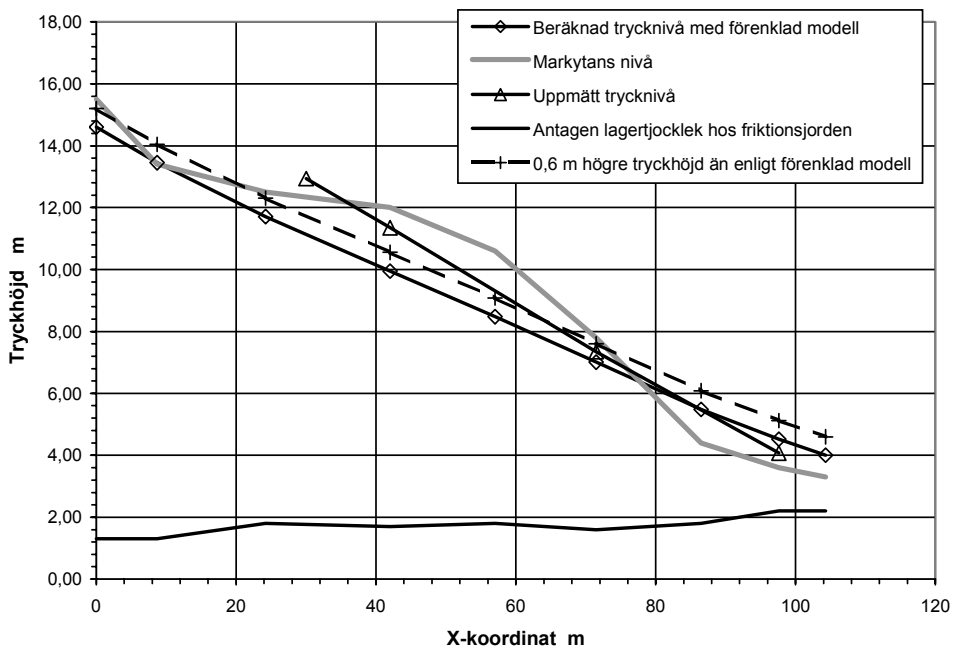
I sektionen utanför skredområdet (Sektion 14) har beräkningen utförts med tre alternativa portrycksfördelningar. Den första fördelningen baseras på ett antagande av att trycket i friktionsjorden vid slänttån kan interpoleras mellan uppskattad tryckhöjd i skredområdet och den hydrostatiska tryckhöjden från vattenytan i det område nedströms där grundvattnet bedöms läcka ut i ån genom direktkontakt mellan friktionsjorden och vattnet i ån. I släntens övre del har grundvattenytan antagits motsvara markytans nivå. Denna portrycksfördelning ger ungefär samma portryck som de uppmätta i släntens undre del, men något lägre tryck i dess övre del. I den andra fördelningen har trycken i friktionsjorden antagits vara genomgående 6 kPa högre. Portrycken blir då högre än uppmätta i släntens undre del men fortfarande något lägre i dess övre del. Höjningen med 6 kPa motsvarar ungefär halva skillnaden mellan grundvattentrycken i det första alternativet och bedömda grundvattentryck i sektionen för initialscredet. Slutligen har en fördelning som direkt motsvarar de uppmätta portrycken använts. Grundvattentryckets fördelning i friktionsjorden i de tre alternativen visas i *Fig. 7.4*.

**Figur 7.4. Antagna grundvattentryck i friktionsjordslagret i beräkningssektionen utanför skredområdet.**

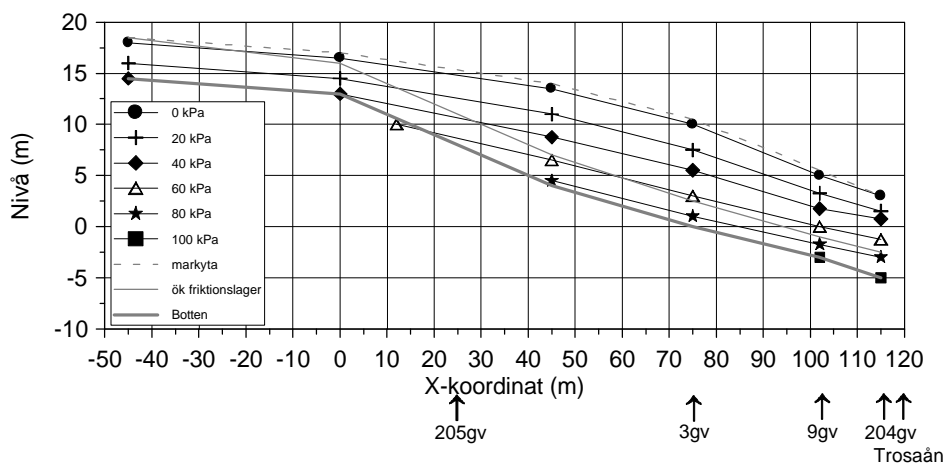
Då ett hydrostatiskt tryck har antagits vid den nedre randen visar beräkningsresultaten på ett artesiskt tryck i friktionsjordslagret motsvarande en tryckhöjd 2,2 m respektive 1 m över markytan på avstånden 6 m (204 gv) respektive 15 m (9 gv) upp i slänten från åkanten. Vid 3 gv 40 m från åkanten motsvarar det beräknade trycket i friktionsjorden en grundvattenyta 1,2 m under markytan, se *Figur B4:1*.

**Figur B4:1. Resultat från beräkning med antagande av hydrostatiskt tryck i friktionsjordslagret vid den nedre randen.**

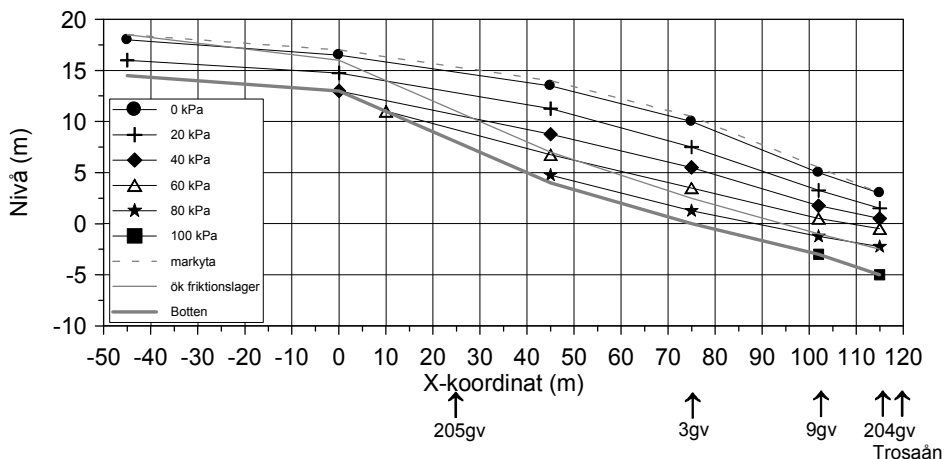
Då ett artesiskt tryck på 0,5 m har antagits vid den nedre randen har portrycksnivåerna i friktionsjordslagret höjts till ca 2,5 m respektive ca 1,5 m över markytan på avstånden 6 m respektive 15 m upp i slänten från åkanten. Vid 3 gv 40 m från åkanten har portrycket i friktionsjordslagret höjts till att motsvara en grundvattenyta 1 m under markytan, se *Figur B4:2*.

**Figur B4:2. Resultat från beräkning med antagande av artesiskt tryck på 0,5 m i friktionsjordslagret vid den nedre randen.**

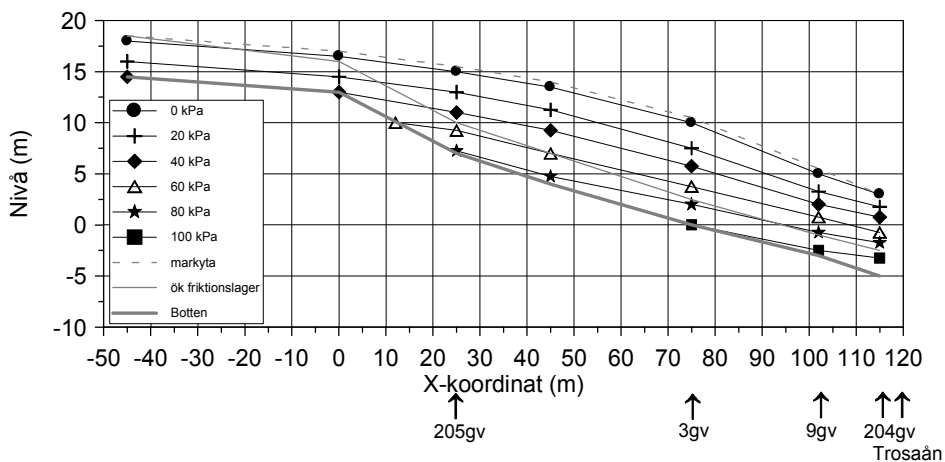
Då ett artesiskt tryck på 1,5 m har antagits vid den nedre randen har portrycksnivåerna i friktionsjordslagret höjts till ca 3,5 m respektive ca 2 m över markytan på avstånden 6 m respektive 15 m upp i slänten från åkanten. Vid 3 gv 40 m från åkanten har portrycket i friktionsjordslagret höjts till att motsvara en grundvattenyta 0,5 m under markytan, se *Figur B4:3*.

**Figur B4:3. Resultat från beräkning med antagande av artesiskt tryck på 1,5 m i friktionsjordslagret vid den nedre randen.**

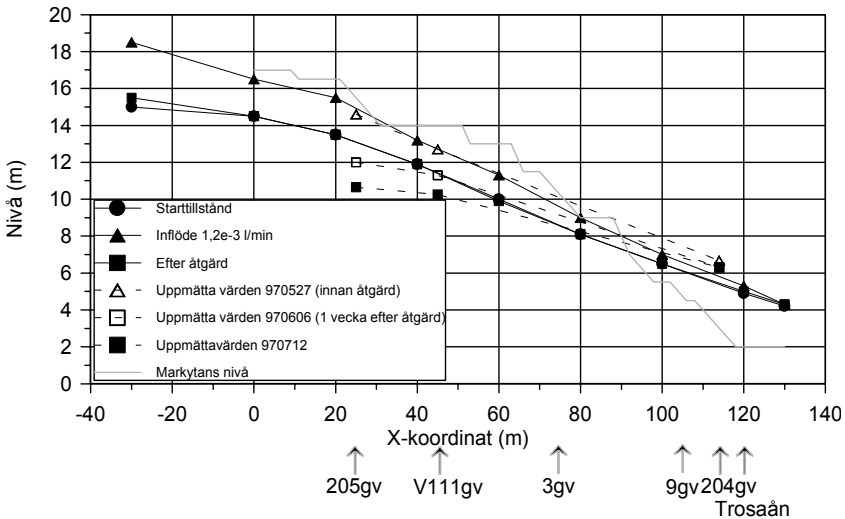
SEEP/W-beräkningar av inverkan av en vattenläcka har utförts under antagandena att portrycken maximalt kan stiga till en nivå som motsvarar markytan och att jorden är helt styv, dvs med en magasinskoefficient lika med noll. I de stationära beräkningarna har antagits att grundvattenytan låg ca 3,5 m respektive 2 m under markytan i infiltrationsområdet, dvs grundvattenmagasinet antogs vara långt ifrån fyllt i sin övre del. Beräkningarna har utförts med antagande av ett hydrostatiskt tryck i den nedre randen. Vid ett flöde i en punkt motsvarande  $2 \cdot 10^{-8} \text{ m}^3/\text{s}$  per m eller  $1,2 \cdot 10^{-3} \text{ l}/\text{min}$  per m steg grundvattenytan till markytan i de semi-transienta beräkningarna, och ytterligare vattentillförsel skulle avgå som ytavrinning. Vid en grundvattenyta i infiltrationsområdet 3,5 m under markytan påverkar en sådan läcka enligt beräkningarna portrycksnivåerna i en punkt belägen vid 3 gv (40 m från Trosaån) med ca 1 m. Vid 9 gv har portrycksökningen klingat av till mindre än 0,5 m. Dessa beräkningar, med antagande om endimensionellt flöde, tyder på att en påtaglig påverkan på portrycksnivåerna av en vattenläcka skulle kunna nå ca 80 m i horisontalled se *Figur B5:1*. Vid en ursprunglig grundvattenyta 2 m under markytan i infiltrationsområdet erhålls en betydligt mindre påverkan.

**Figur B5:1. Resultat från stationära och transienta analyser av en vattenläcka med grundvattenytan 3,5 m under markytan som starttillstånd och ett hydrostatiskt tryck i friktionslagret vid den nedre vertikala randen.**
