## 60/600-V Dössebacka – Kungälv kommun

Inom Sekretariatet för Göta älv (SGÄ:s) uppdrag att utreda och skredsäkra Göta älvdalen har en stabilitetskontroll utförts inom området 60/600-V Dössebacka. Stabilitetskontrollen syftar till att sammanställa befintligt underlag och bedöma stabilitetsförhållanden på en översiktlig nivå. Utifrån stabilitetskontrollen bedöms huruvida området är prioriterat för fortsatt utredning eller åtgärd inom ramen för sekretariatet för Göta älv:s arbete. Denna PM redovisar resultat från utförd utredning samt ger rekommendationer för områdets fortsatta hantering.

## Besiktningsprotokoll för stabilitetskontroll av 60/600V-Dössebacka

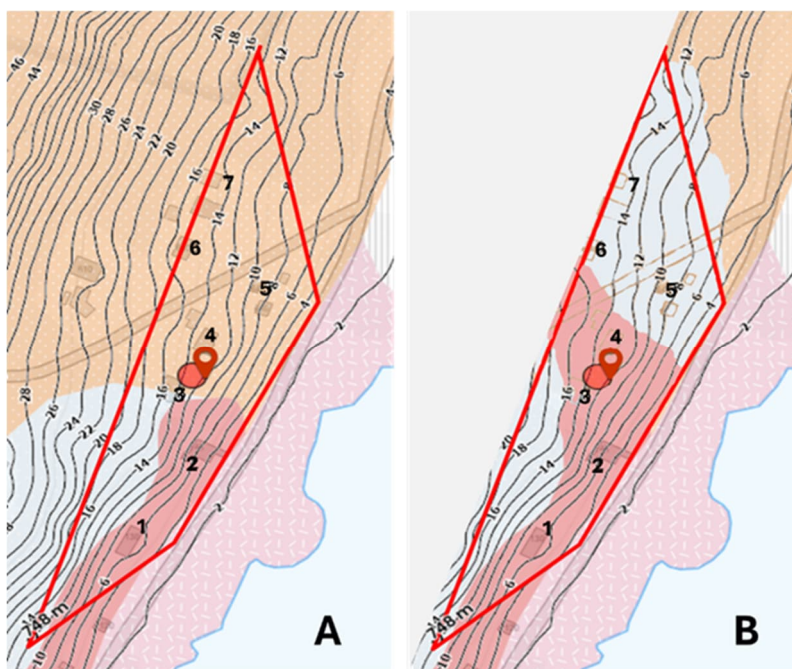
Enligt SGU:s jordartskarta, Figur 2A, består området i söder av berg och morän, som övergår i postglacial sand i den norra delen av området. Utanför området, mot Göta älv, övergår jorden i svämsediment (ler och silt) längsmed älven. Svämsedimenten kan överlagra lera. Under besiktningen framkom att både moränen och berget sträcker sig längre in i området än vad SGU:s jordartskarta visar och en av SGI justerad tolkning av jordarternas utbredning presenteras i Figur 2B. Den postglaciala sanden återfinns troligtvis öster om fastighet nummer 5 i det lite flackare partiet.

Figur 2 Utsnitt ur SGU:s jordartskarta över området visas i det vänstra kartutsnittet, A. En av SGI justerad tolkning av de ytliga jordlagren som noterats vid platsbesöket visas i det högra kartutsnittet, B. Moränen breder ut sig norr om området, men ändringarna visas enbart inom besiktningsområdet. Fastigheterna i området är markerade med nummer 1 – 7.

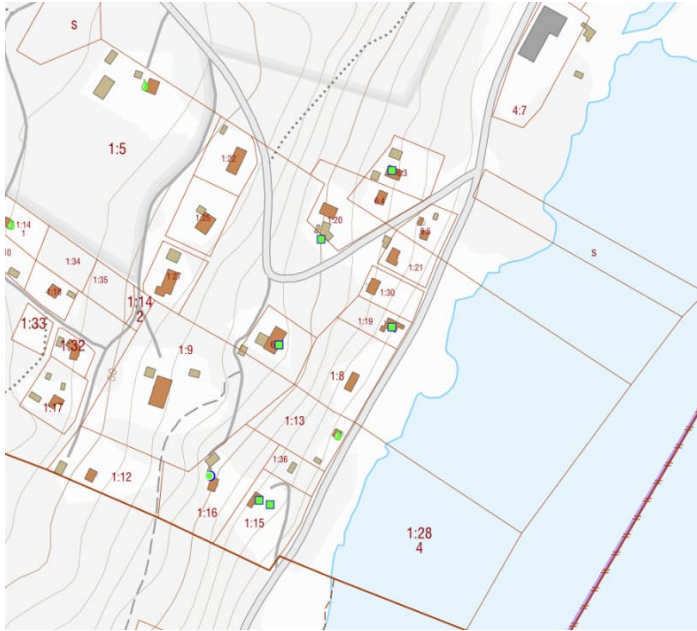
Fria vattenytor har inte uppmätts vid undersökningstillfället. Från SGU:s brunnsarkiv kan utläsas att det finns ett antal energibrunnar i området, Figur 3. Ur informationen kan inte grundvattennivåer utläsas men information om jorddjupet gör att ett antagande om 1-3 m jorddjup kan göras.

Figur 3 Utsnitt ur SGU:s brunnsarkiv. Gröna punkter markerar läget för energibrunnar i området för Dössebacka.

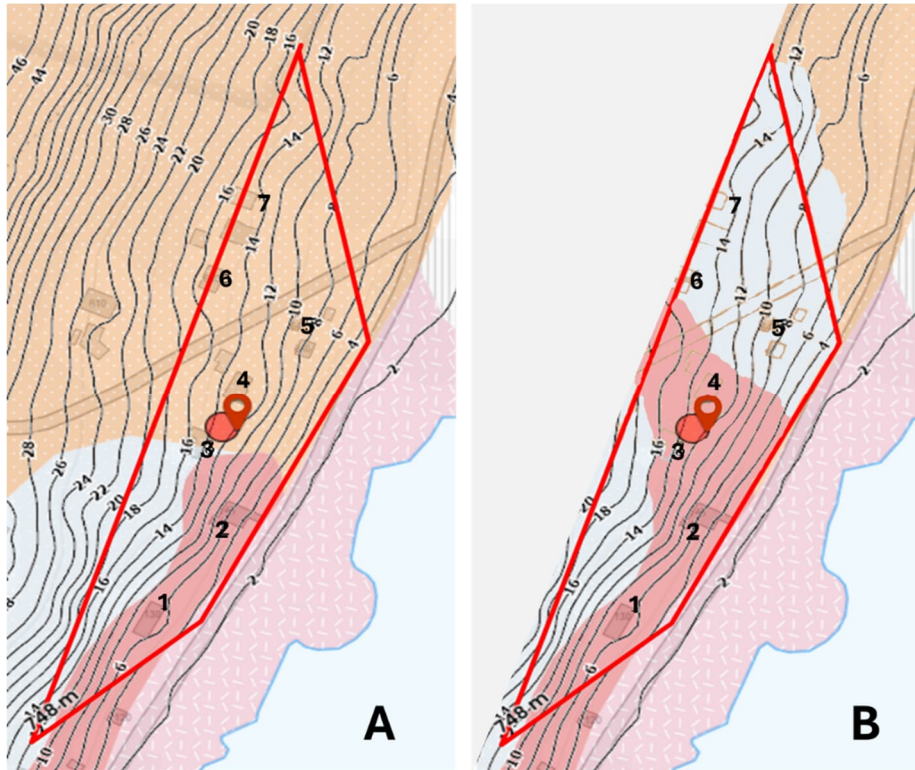
Figur 2. SGU:s jordartskarta över området visas i A. Ändringar som ritats in efter platsbesöket visas i B. Morän breder ut sig norr om området, men ändringarna visas inom besiktningsområdet. Fastigheterna i området är markerade med nummer 1 – 7.
