# PM Skred E6 Munkeröd, Stenungsunds kommun

**SGI:s TiB-insats, kvarvarande risker samt rekommendationer**

Statens geotekniska institut (SGI)

2023-09-28

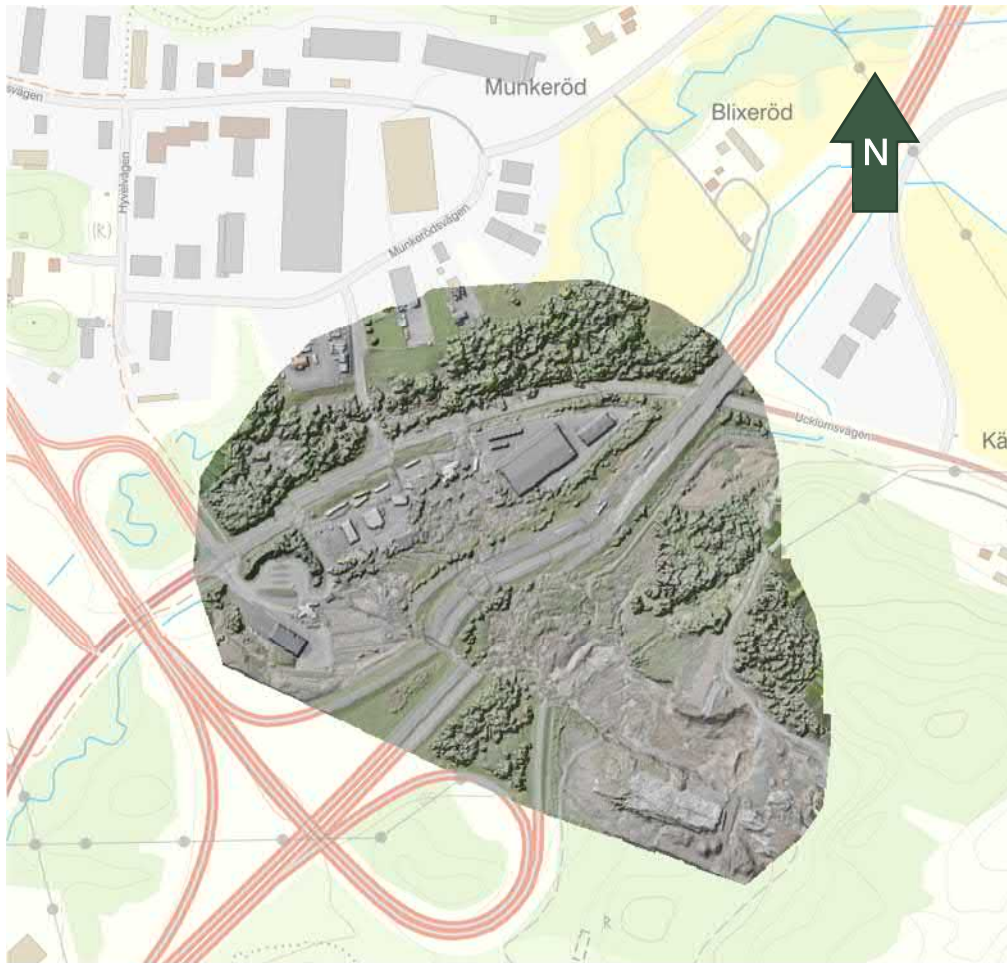
Figur 3. Ortomosaik med terrängskuggning av terrängmodellen. LM spridningstillstånd LM2023/050418.

SGI var på skadeplatsen med personal med drönar- och GIS-kompetens för att tillsammans med räddningstjänsten flyga drönare över området i syfte att skapa en höjdmodell över markytan (DSM). Höjdmodellen redovisas med terrängskuggning i Figur 3.
