## Vegetation som förstärkningsmetod, etapp 2

Statusrapport och uppföljning av demonstrationsförsök  
i Bispgården

Varia 552

LINKÖPING 2005

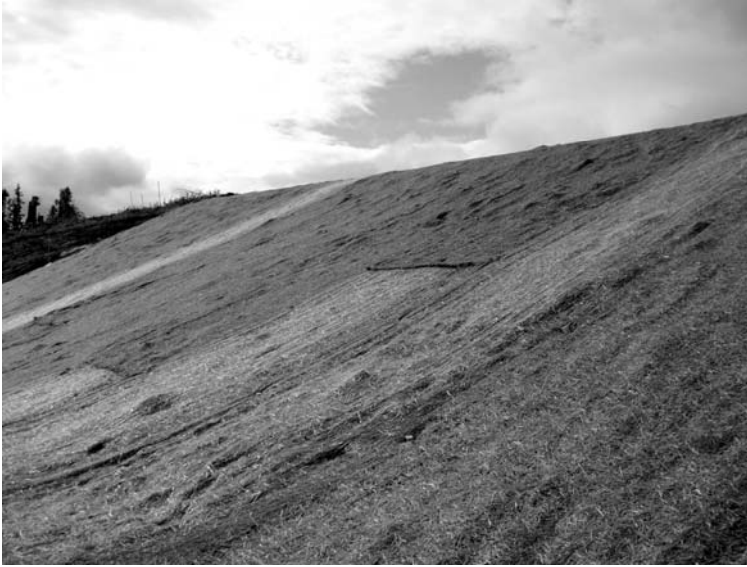
SGI/SLU hade föreskrivet en matta av jute eller kokos, se Kapitel 2.3.1. En sådan matta är glest vävd och släpper således igenom solljuset. Mattan skyddar jordytan mot nederbördens och vindens eroderande krafter till dess att den naturliga växtligheten täcker ytan. Bristande kunskap och kommunikation medförde att en felaktig matta lades ut, halmmatta. Misstaget innebar att växtligheten var sparsam första växtsäsongen eftersom en halmmatta hindrar solljuset från att nå markytan, se Kapitel 2.5.

**Figur 11. Erosionsskydd för yta B, avbaningsmassor täckta med halmmatta.**

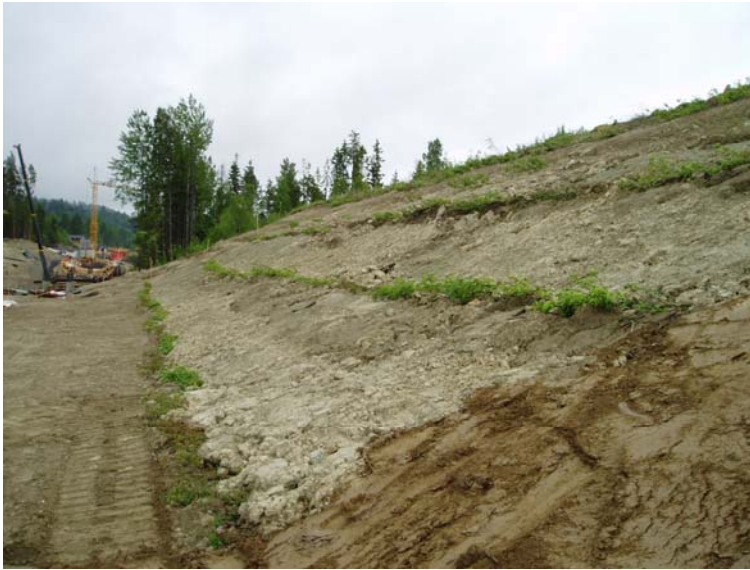
ansikten. Häck-grenlagret borde legat några meter upp från släntfot. Ett misstag hade begåtts av entreprenören vid framschakningen av slänten varvid diket hade grävts för djupt. Denna uppgift fick dock inte projektgruppen före utsättning och utförande av häck-grenlagren. Efter etableringen av häck-grenlagren la entreprenören tillbaka jord i diket och häck-grenlagret hamnade för långt ner.

**Figur 14. Gröna häck-grenlager i slänt C, Bispgården, drygt en månad efter etablering.**

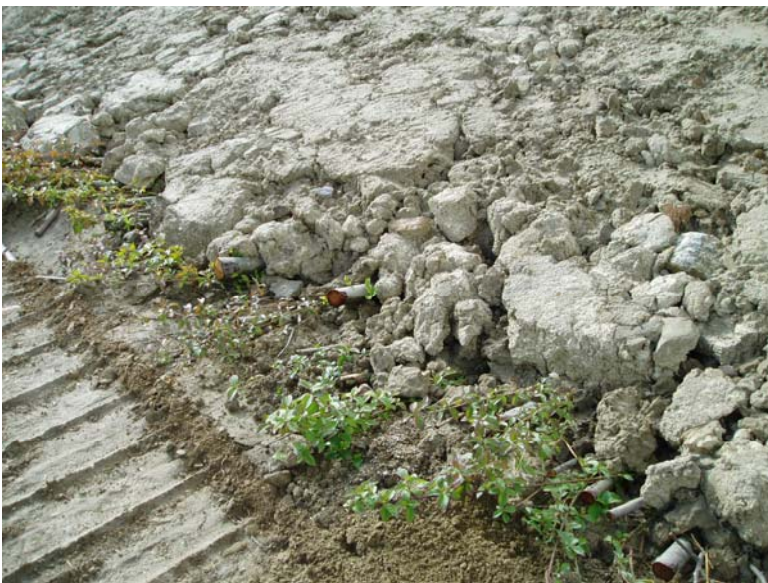
**Figur 15. Skottsatta salixgrenar och grönskande plantor.**

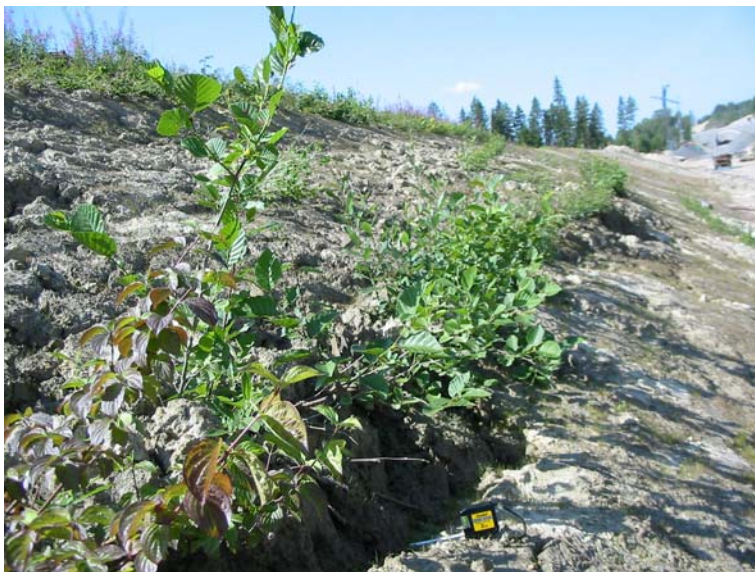
Skogskornell (*Cornus sanguineum*) var tillsynes den art som hade minst tillväxt och såg ut att må sämst, utan några specifika tecken på bristsymtom. De övriga arterna hade en frisk tillväxt och såg ut som de hade fått en god etablering. De två olika salix-arterna samt gråal (*Alnus incana*) och rönn (*Sorbus aucuparia*) var de arter som hade störst tillväxt, se Figur 18. Inga av de rotade landskapsplantorna hade utgått, däremot fanns vissa glesa partier i terrasserna där etableringen var dålig, se Figur 19.

**Figur 18. Gråal med god tillväxt i yta 5. Den mindre plantan i förgrunden är skogskornell. (foto Strand-Hübinett)**

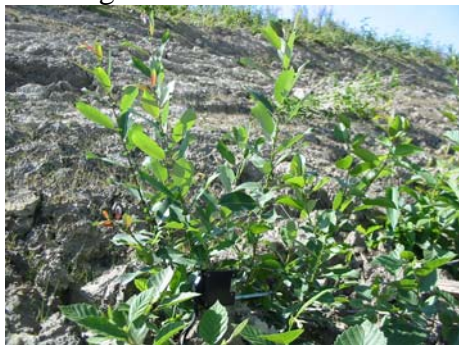
Mandelpil (*Salix triandra*) och svartvide (*Salix mysinifolia*) hade slagit rot och satt kott med en något ojämn tillväxt i slänten. På de flesta grenarna hade många skott brutit från den gamla veden och de hade en god tillväxt, vissa på upp mot 70 cm, se Figur 20 och Figur 21. Men det fanns också grenar som inte hade klarat etableringen och sådana som endast skjutit enstaka små skott. Ingen skillnad i tillväxt eller etablering kunde dock konstateras mellan de olika salix-arterna. Däremot var det till stor del de grova sticklingarna som slagit nya skott. De tunna sticklingarna, med en diameter ned mot

**Figur 20. God tillväxt av salix. (foto Strand-Hübinett)**

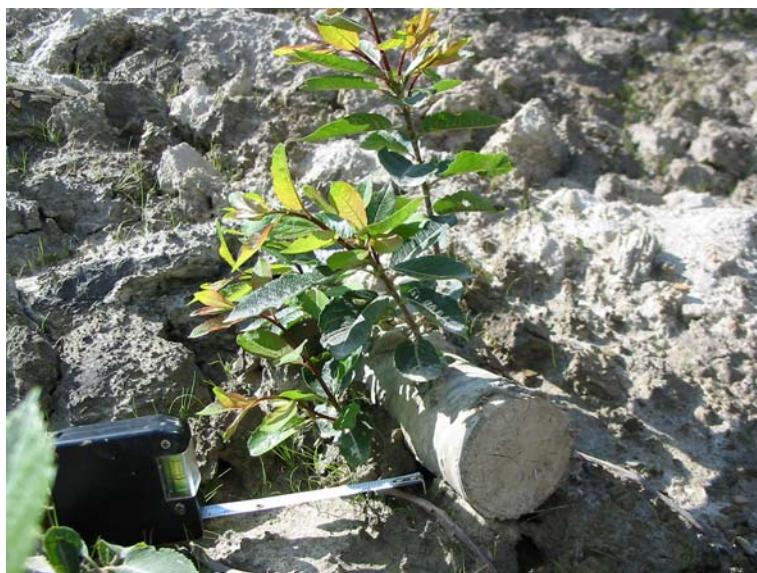
**Figur 21. Grov salixgren (*Salix myrsinifolia*) som brutit skott. Måttbandet är utdraget 10 cm. (foto Strand-Hübinett)**

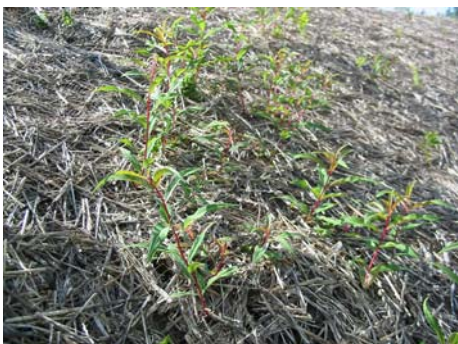
På de två ytorna B och C, som entreprenören färdigtställt under början av juli, fanns vid besöket inte mycket vegetation. Ytorna var sent färdigtställda på växtsäsongen och endast de växterna med snabbast etablering hade gröna synliga delar. På yta B, se Figur 23, hade framför allt *Epilobium angustifolium* (mjölkört) etablerat sig, men även någon enstaka bräkenväxter, fräkenväxter och bredbladigt gräs. Gräset hade dock ej gått i blom vilket gjorde det svårt att artbestämma. På yta C hade endast mjölkört etablerat sig, se Figur 24.

**Figur 23. Mjölkört har etablerat sig på yta B. (foto Strand-Hübinett).**

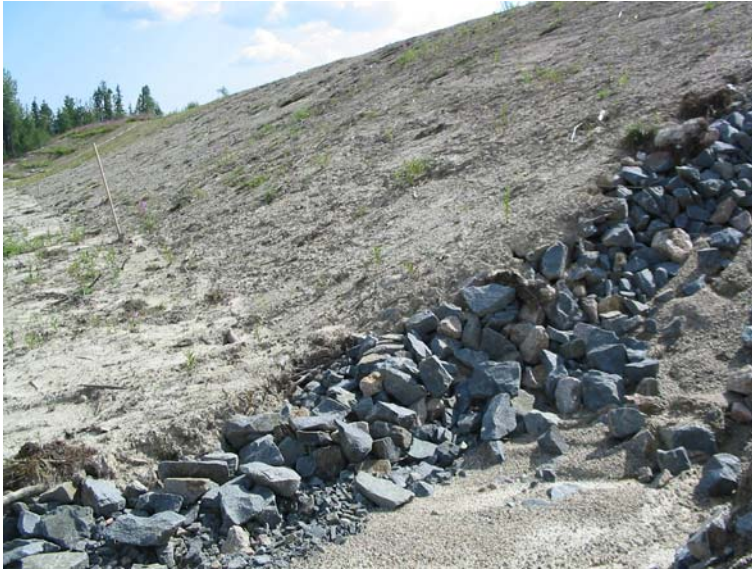
**Figur 24. Yta C där mjölkört till viss del har etablerat sig. (foto Strand-Hübinett).**

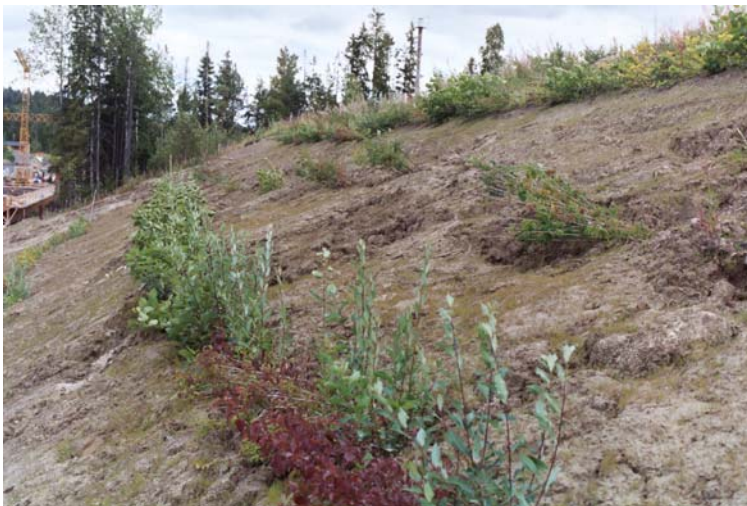
God tillväxt hade skett i häck-grenlagren sedan senast inventeringen, se Figur 25. Framförallt salix-arterna och gråalen hade tillvuxit kraftigt med totala utstick från terrassen omkring en meter på vissa ställen. Någon detaljerad inmätning av skottens längd utfördes inte. Många växter hade nu klara tecken på fototropism och växte uppåt, se Figur 26. Skogkornellen hade, precis som vid inventeringen en månad tidigare, den minsta tillväxten, se Figur 27.

**Figur 25. Yta A tre och en halv månad efter etablering. Foto taget 2004-09-06.**

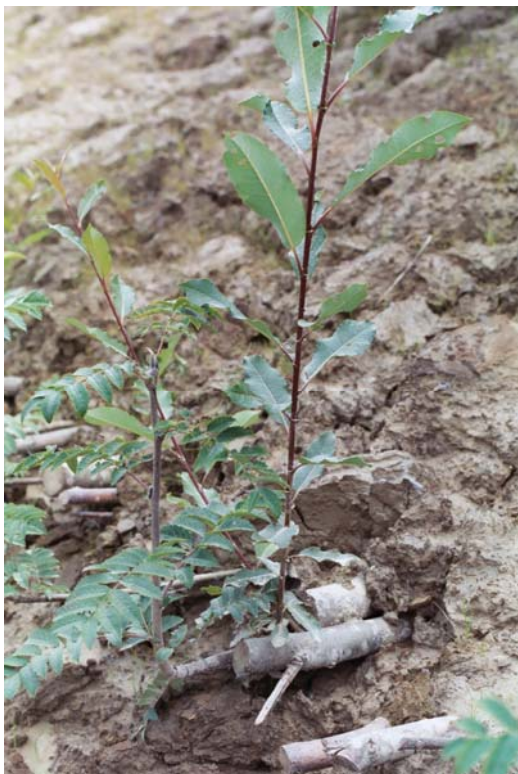
**Figur 26. God tillväxt av *Salix myrsinifolia* samt tydlig fototropism hos rönn. Foto taget 2004-09-06.**

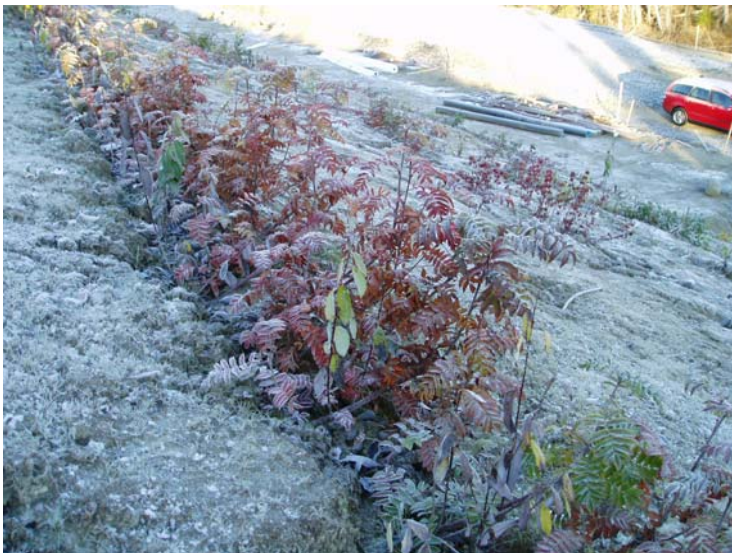
Vid inventeringen var det frost och vegetationen hade börjat få höstfärger. Speciellt skogskornellen och rönnen lyste vackert röda, se Figur 32. Ytterligare erosion hade skett framförallt under dike nummer 3, i den högra delen. Terrasserna låg dock fortfarande intakta. På de ytor som inte stabiliserats, ett smalt parti mellan yta A och B och till vänster om yta A (mot bro 3), hade dock kraftigare erosion skett, se Figur 33 och Figur 34.

**Figur 32. Höstfärger i häck-grenlagren. Foto taget i oktober 2004.**
