PM GEOTEKNIK

BESTÄLLARE: STATENS GEOTEKNISKA INSTITUT

00500OPM01
Fördjupad stabilitetsutredning Vargön

SWECO CIVIL AB
GÖTEBORG GEOTEKNIK

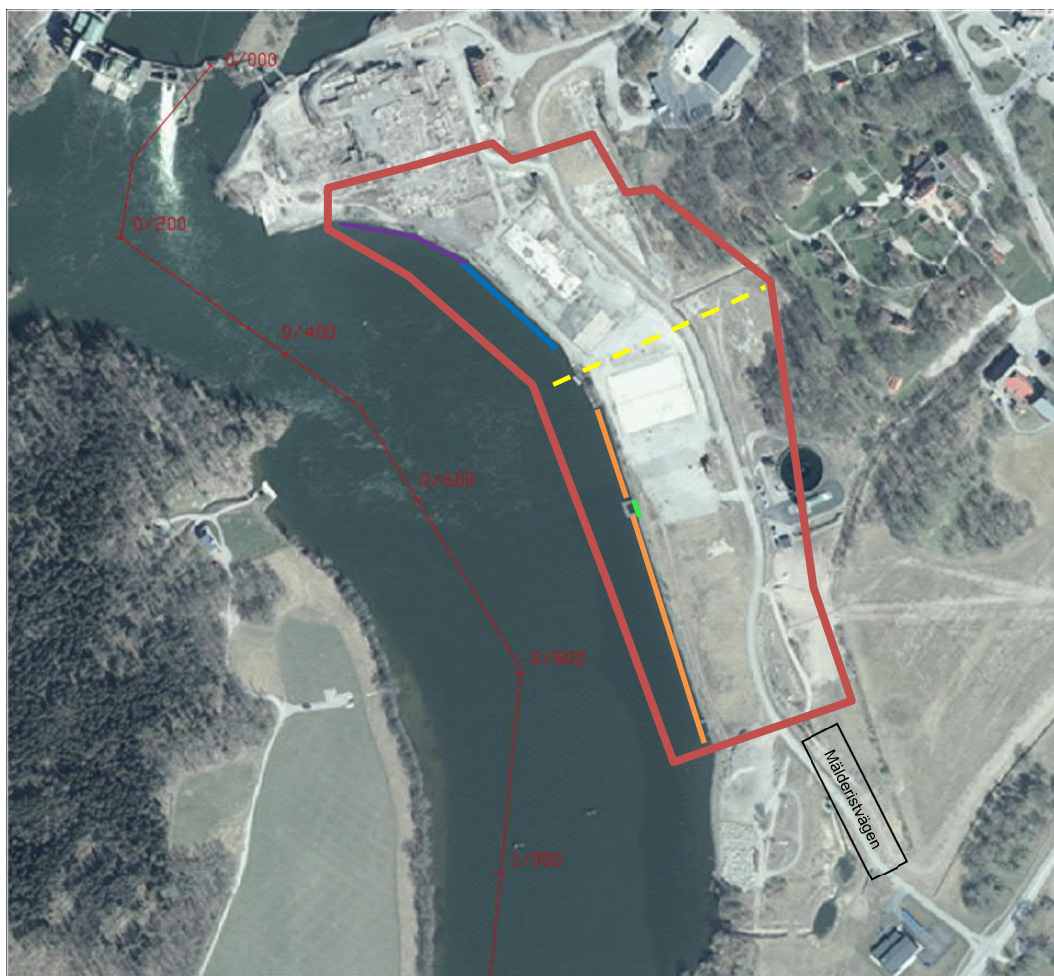
Figur 1 Översikt i plan. Avgränsning av utredningsområdet (röd linje), stålspont (lila linje), befintlig betongkaj från början av 1980-talet (blå linje), befintligt erosionsskydd utlagt år 2010 (orangea linjer), stålspont (grön linje). Delområdesgräns mellan det norra och södra utredningsområdet (gul streckad linje). (Flygfoto: Lantmäteriet).

Sweco har på uppdrag av Statens geotekniska institut, SGI, utfört en fördjupad stabilitetsutredning för hamnområdet i Vargön, se Figur 1. Uppdraget omfattar att klargöra de geotekniska förutsättningarna i området enligt fördjupad utredningsnivå och att utföra stabilitetsberäkningar.

På den kortare sträckan med stålspons i södra delen, se Figur 1, skyddar även den mot erosion.

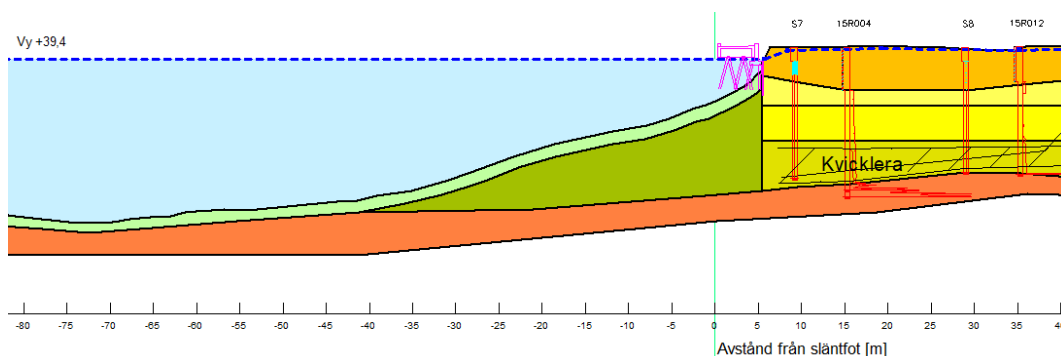
Figur 5 Typsektion för hamnområdet vid Göta älv i läget för betongkajen som markerats i lila. Strandlinjen avser ytterkant betongkaj, grön markering.

Vid kajerna i den norra delen sluttar älvbotten mycket brant ner till ungefär 5-6 meters djup, varefter lutningen flackas ut något, se Figur 5.

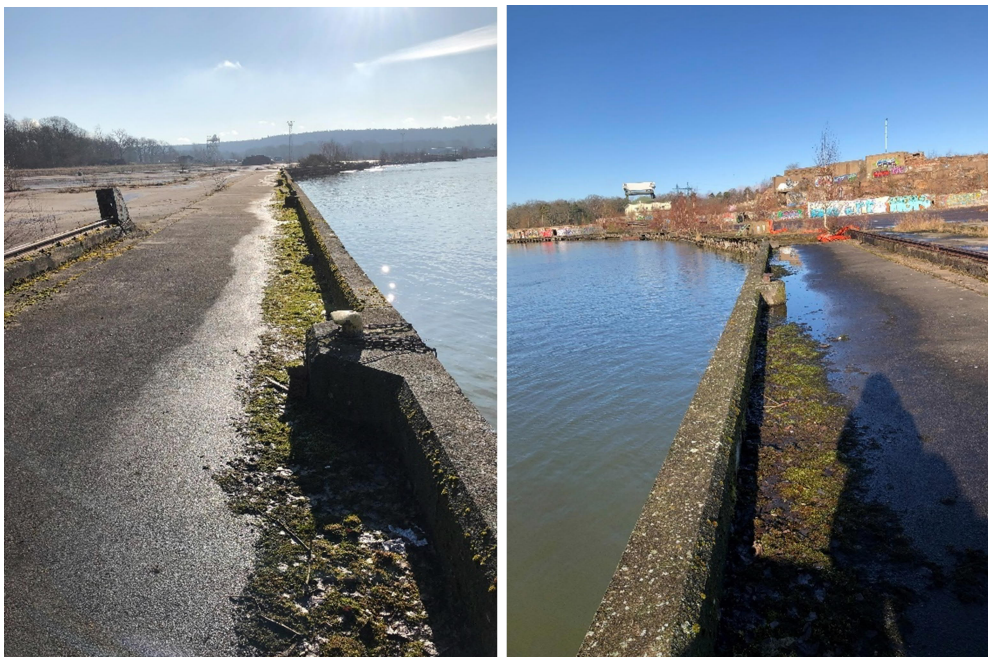
Figur 6 Betongkajen från 1980-talet. Till vänster vy mot söder och till höger vy mot norr.
(Foto: Sweco)

Betongkajen som följer mot söder, byggdes i början av 1980-talet och det finns konstruktionsritningar att tillgå för kajen. Den är 4,3 meter bred och ansluter till ett äldre, bakomliggande, betongfundament för ett upphöjt kranspår. Betongkajen och fundamentet är pålade. På landsidan, strax bakom betongkajen respektive under den, visar ritningar att det även sitter en träspont med liten dimension som fanns innan betongkajen byggdes. Se foton på kajen i Figur 6. Betongkajen förefaller okulärt vara i gott skick men utförd dykinspektion år 2009 visade på omfattande skador på pålar, infästning och pålskarvar. Bedömningen är att betongkajen inte kan nyttjas för hamnverksamhet på grund av dessa skador. Dessutom är betongkajen enligt erhållna handlingar ursprungligen dimensionerad för en betydligt lägre last än de laster som skulle vara aktuella för en hamnverksamhet idag.

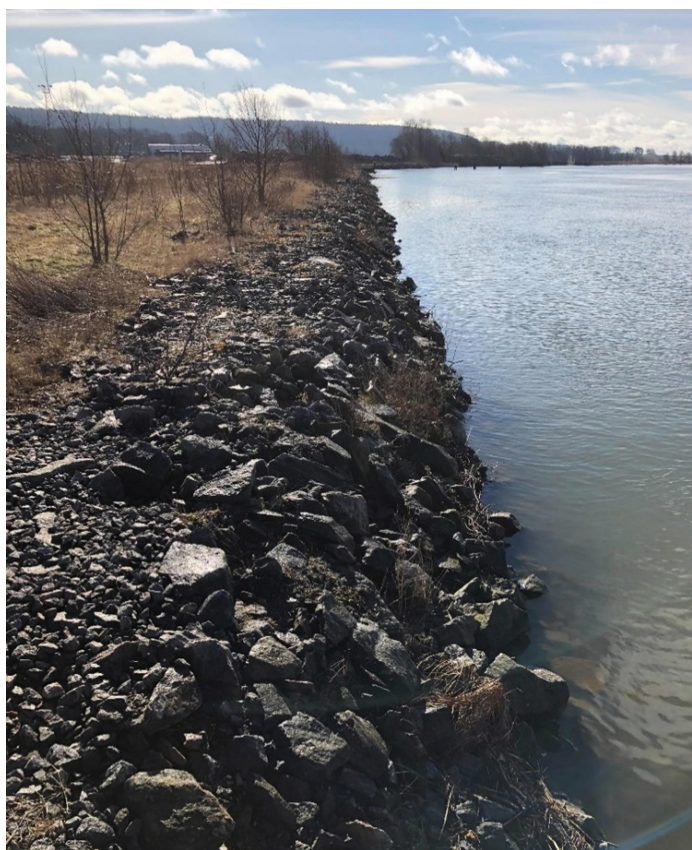
Figur 8 Erosionsskyddet vid strandlinjen längs Göta älv i det södra delområdet, vy mot söder. (Foto: Sweco).

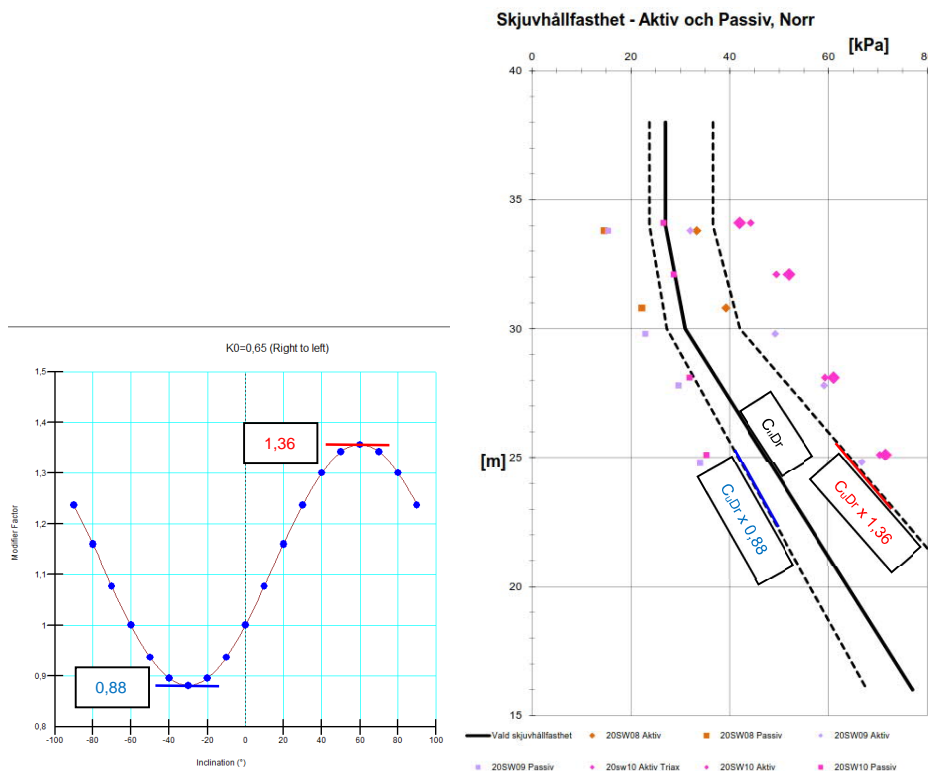
Figur 10 Bilderna visar anisotropifunktion $K_0=0,65$ (till vänster), underlag för vald anisotropifunktion, streckade linjer anpassade till aktiv respektive passiva värden (till höger). Stor romb C_u -aktiv från triax-försök, liten romb C_u -aktiv från empiri, kvadrat C_u -passiv från empiri. De streckade linjerna gäller för $K_0=0,65$ (höger bild) där värdet för den direkta skjuvhållfastheten (C_uDr) multipliceras med max- (1,36) och minvärde (0,88) enligt anisotropifunktionen (vänster bild) för respektive nivå.

De anisotropa förhållandena har bestämts utifrån utförda triaxialförsök och empiri enligt SGI Information 3, se till höger i Figur 10. I utförda stabilitetsberäkningar har utvärderade anisotropa förhållanden använts enligt Rapport 3:95 (Figur 24 samt Tabell 5:1 i rapporten), vilket innebär en större hållfasthetstillväxt mot djupet i lerans aktivzon jämfört med i passivzonen, se Figur 10 och Bilaga 2.

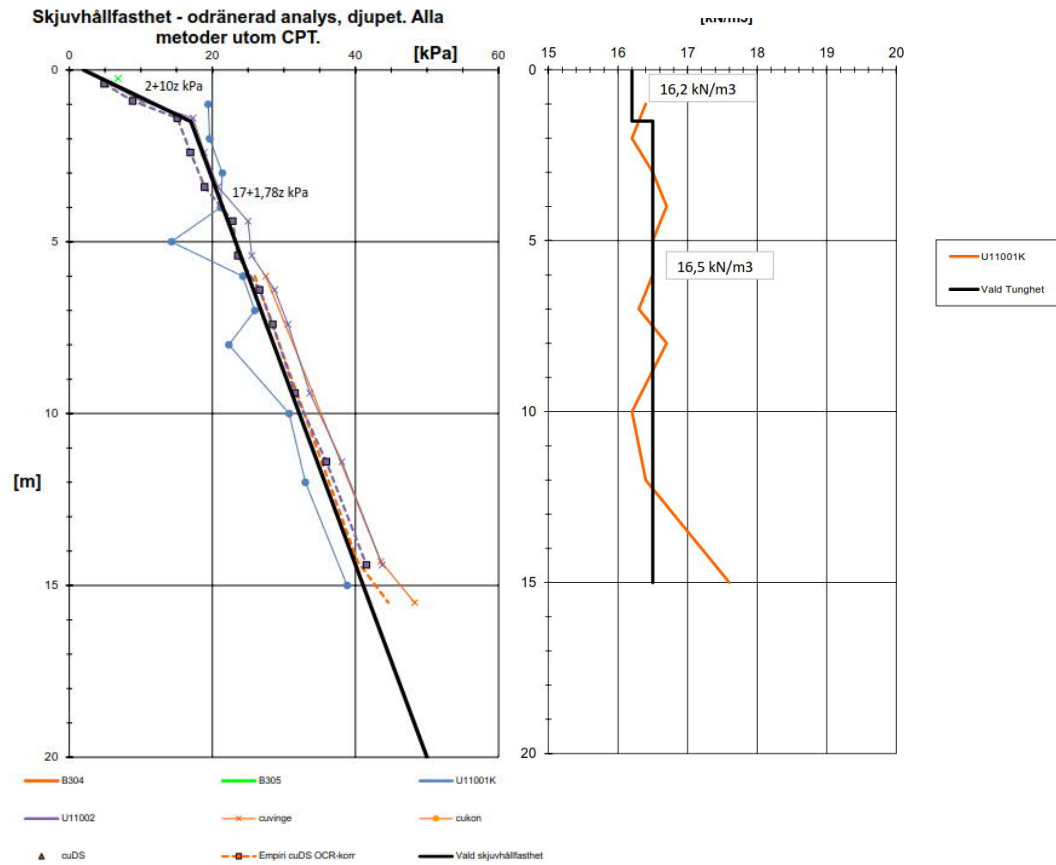
Figur 11 Till vänster: Sammanställning av odränerad skjuvhållfasthet i älvområdet, härledda och valda värden, se även Bilaga 2. Till höger: sammanställning av tunghet, se även Bilaga 1.

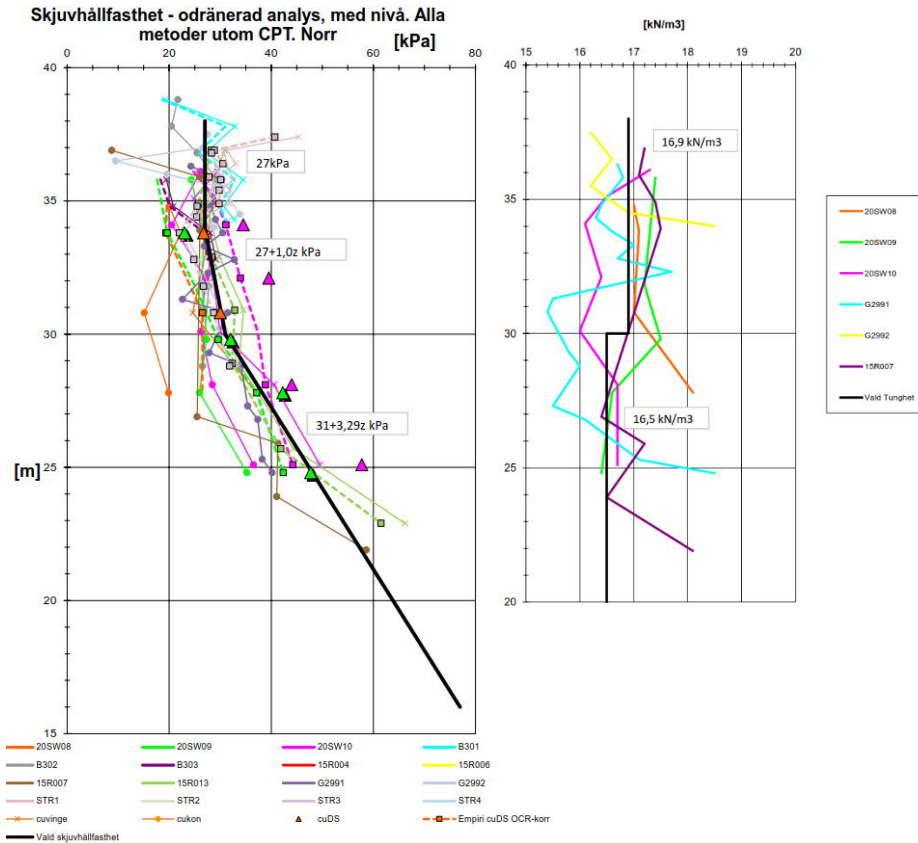
Figur 12 Till vänster: Sammanställning av odränerad skjuvhållfasthet för det norra delområdet, härledda och valda värden, se även Bilaga 2. Till höger: sammanställning av tunghet, se även Bilaga 1.

Dimensionerande materialegenskaper för det norra delområdet redovisas i Tabell 2 samt i Bilaga 5. Tunghet och skjuvhållfasthetsfördelning utgående från nivå redovisas även i Figur 12 och i Bilaga 1 och Bilaga 2.

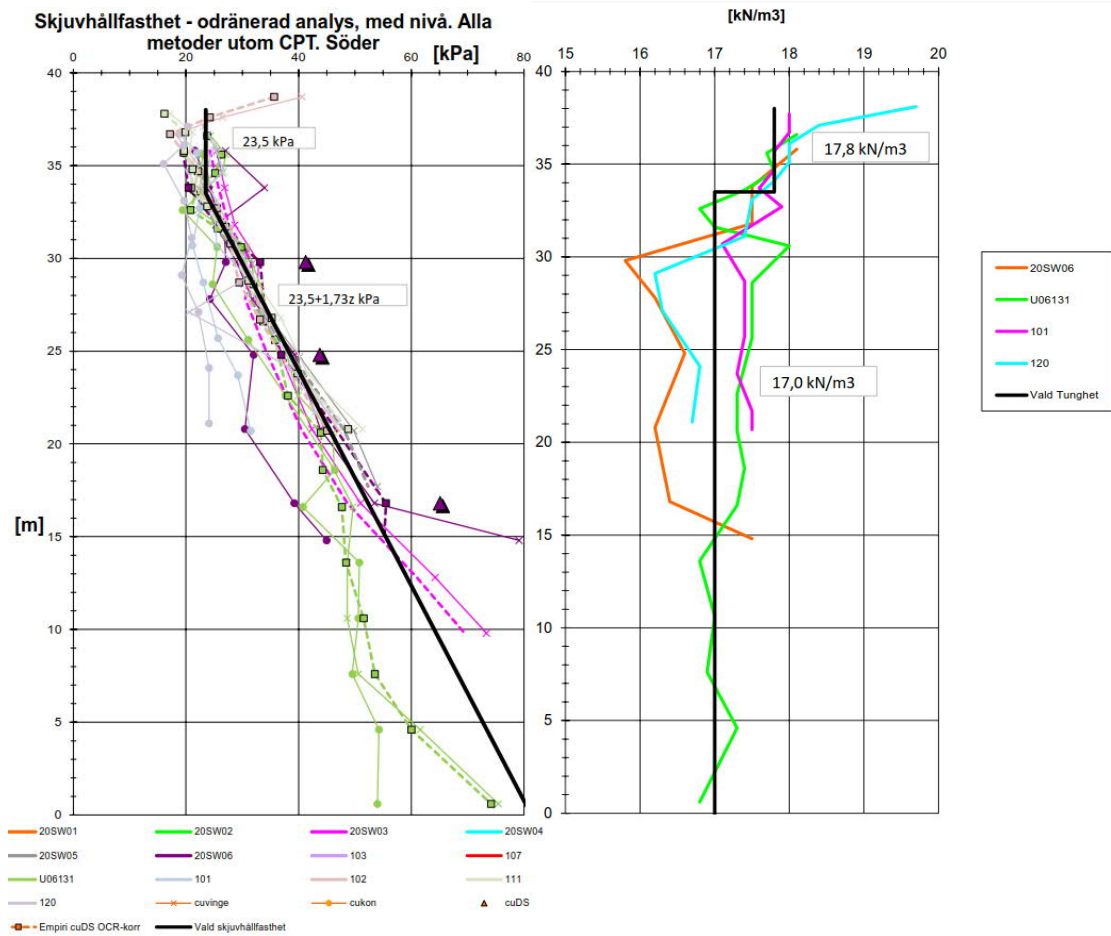
Figur 13 Till vänster: Sammanställning av odränerad skjuvhållfasthet för det södra delområdet, härledda och valda värden, se även Bilaga 2. Till höger: sammanställning av tunghet, se även Bilaga 1.

Dimensionerande materialegenskaper redovisas för södra delområdet i Tabell 3 samt Bilaga 5. Tunghet och skjuvhållfasthetsfördelning utgående från nivå redovisas även i Figur 13 samt Bilaga 1 och Bilaga 2.

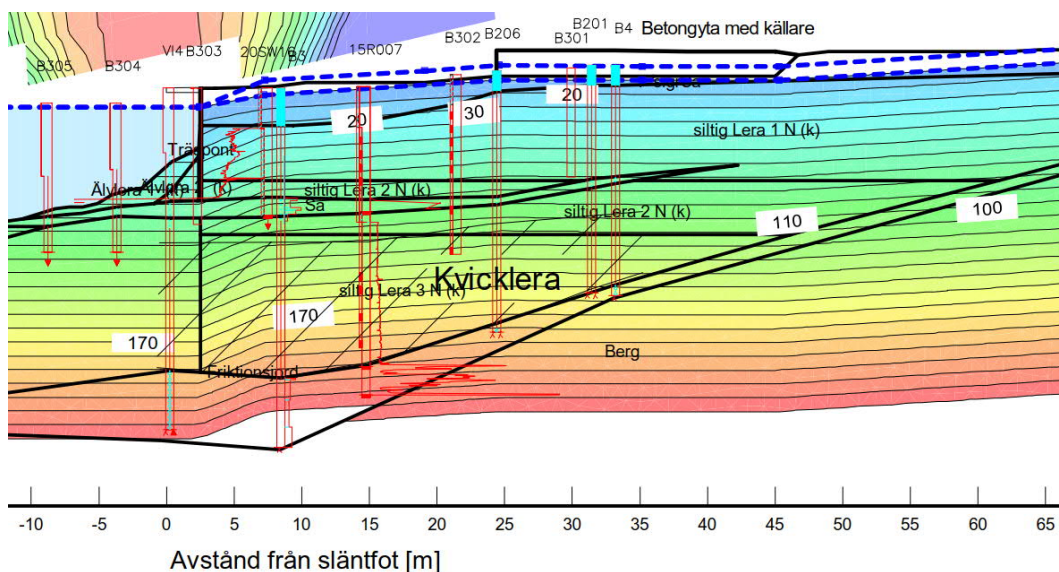
Figur 19 Redovisning av höjt portryck med 10 kPa i den siltiga leran, sektion 0/4500. För fullständig redovisning se Bilaga 6.

I sektion 0/4500 har en känslighetsanalys utförts för höjning av portrycket i den siltiga leran på land med 10 kPa. Höjningen har utförts genom att lägga till en grundvattenyta som ligger 1 meter högre än den valda (dimensionerande). I fyllningen är trycket fortfarande hydrostatiskt från den valda grundvattenytan, och höjningen påverkar endast den underliggande leran.

Utförd känslighetsanalys visar att säkerheten mot brott minskar med upp till 9%. För kombinerad analys med höjt portryck ligger säkerhetsfaktorn precis över nivån för teoretiskt brott (med 10 kPa belastning på marken).

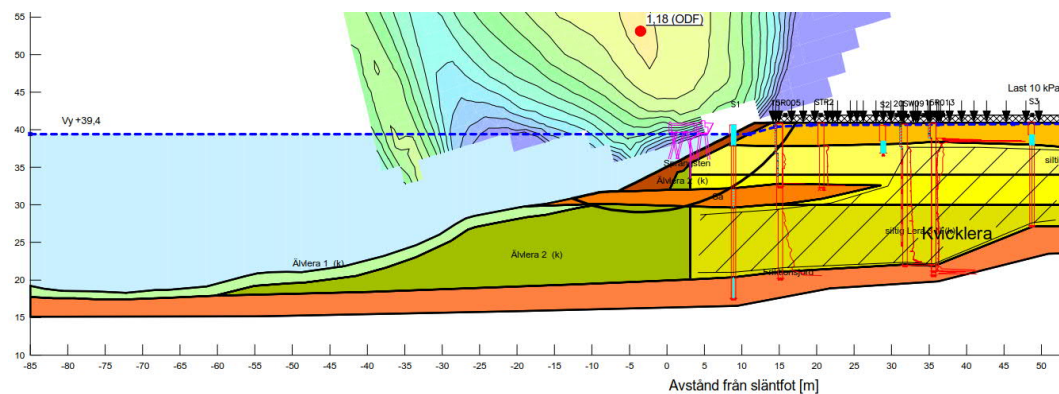
Figur 24 Beräkningsresultat sektion 0/4900 (004900KPA), $F_{EN}=1,18$ i kombinerad analys för åtgärdsförslag med avschaktning i lutning 1:2 och erosionsskydd. För fullständig redovisning av beräkningen se Bilaga 6.

Beräkningar har utförts för ett åtgärdsförslag med avschaktning av släntkrön till en lutning på 1:2 och utläggning av erosionsskydd med 1 meters mäktighet i Göta älv. Avschaktningen som erfordras sträcker sig cirka 14 meter in från strandlinjen varav 5 meter utgörs av befintlig betongkaj.

I Tabell 9 redovisas resultatet från utförda beräkningar för åtgärdsförslaget i sektion 0/4900. I Figur 24 redovisas den glidyta som har lägst beräknad säkerhet. Fullständiga beräkningsresultat redovisas i Bilaga 6.

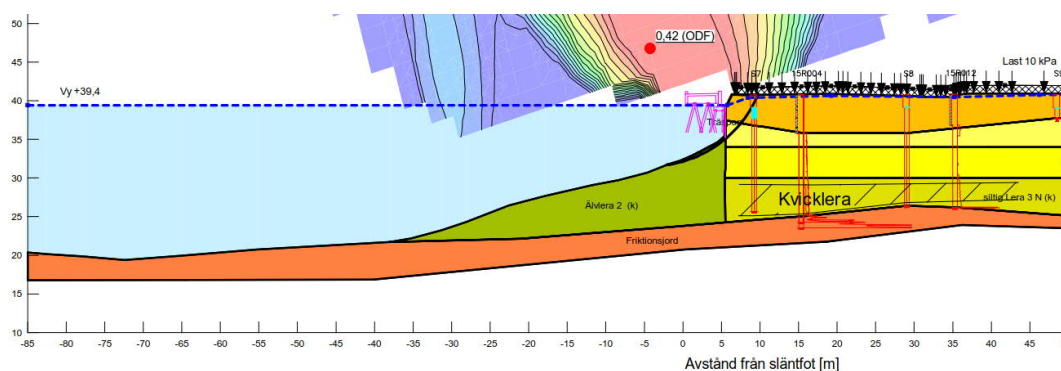
Figur 27 Beräkningsresultat för känslighetsanalys för två meters erosion i sektion 0/5300 (00530OKPK3), $F_{EN}=0,42$ i kombinerad analys. För fullständig redovisning av beräkningen se Bilaga 6.

En känslighetsanalys har utförts för en höjning av portrycket med 10 kPa i leran på land. Känslighetsanalys har även utförts för erosion av älvbotten med 1 respektive 2 meter, se Figur 27. I analysen med portryckshöjning har den utförts genom att lägga till en grundvattenyta som ligger 1 meter högre än den valda (dimensionerande). I fyllningen är trycket fortfarande hydrostatiskt från den valda grundvattenytan, och höjningen påverkar endast leran. Känslighetsanalys för erosion av älvbotten har utförts med sänkning med 1 respektive 2 m hela vägen fram till sponten.

Känslighetsanalysen för höjning av portrycket visar att det har en begränsad inverkan i sektionen. Känslighetsanalyserna för erosion visar däremot att det har mycket stor påverkan i sektionen och redan vid 1 meters erosion leder det till att säkerhetsfaktorerna ligger långt under teoretiskt brott.

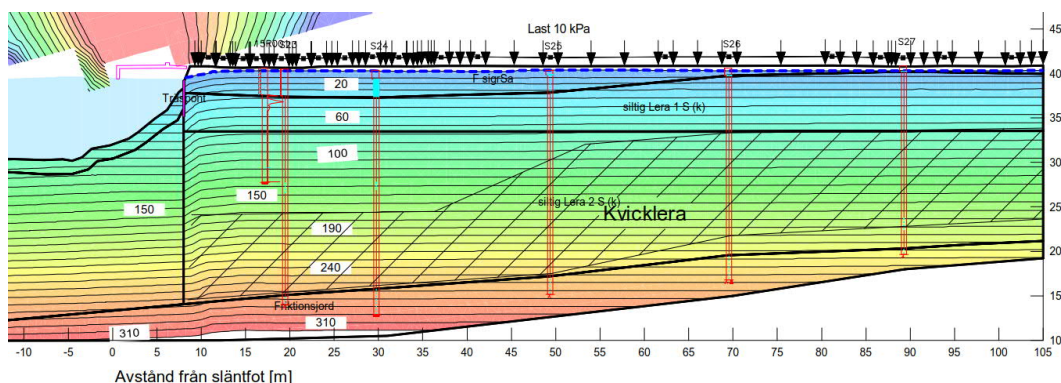
Figur 31 Redovisning av höjt porttryck med 10 kPa i leran, sektion 0/5900 (sektion D). För fullständig redovisning se Bilaga 7.

I sektion 0/5900 har känslighetsanalys utförts för en höjning av porttrycket med 10 kPa i leran på land. Höjningen har utförts genom att porttrycket ökats med 10 kPa från det dimensionerande (valda) trycket vilket är högre än hydrostatiskt, se Figur 31.

Känslighetsanalysen visar att ett höjt porttryck har en betydande inverkan på säkerheten, som minskar med upp till 14% i kombinerad analys. Beräknad säkerhetsfaktor är betydligt lägre än säkerhetsfaktorn för teoretiskt brott.

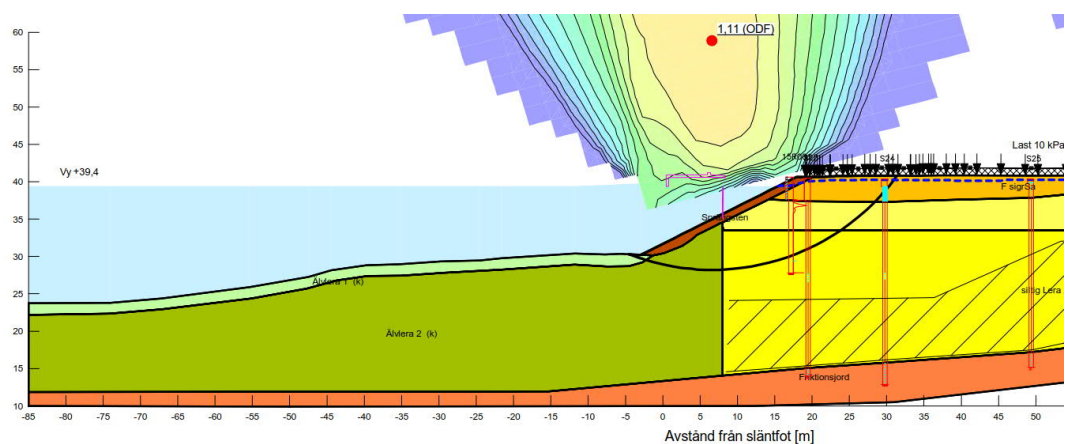
Figur 32 Beräkningsresultat sektion 0/5900 (005900KPA), $F_{EN}=1,11$ i kombinerad analys, för åtgärdsförslag med avschaktning och erosionskydd i lutning 1:2. För fullständig redovisning av beräkningen se Bilaga 7.

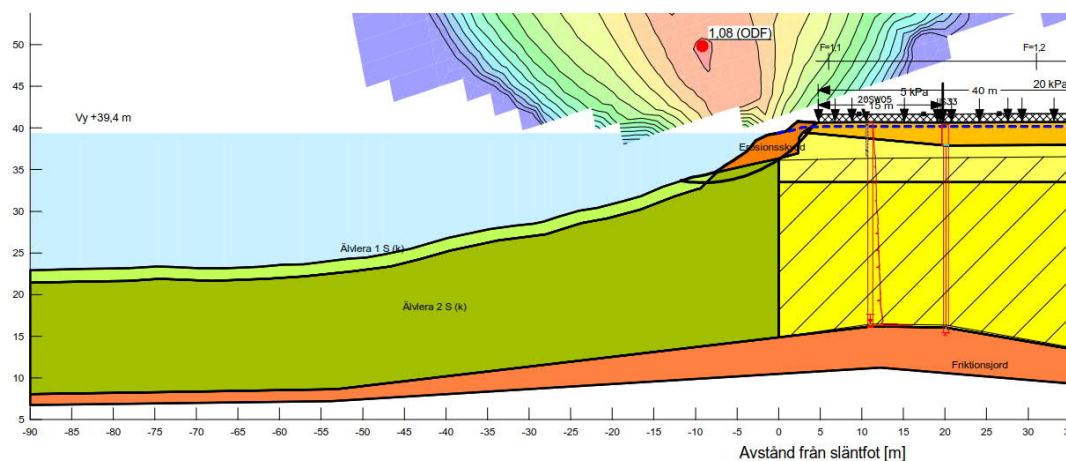
Figur 34 Beräkningsresultat för befintliga förhållanden i sektion 0/6500 (006500KPB), $F_{EN}=1,08$ i kombinerad analys och med last enligt detaljplan. Skrafferingen visar tolkad kvicklera på land, med osäkert avslut under älven. För fullständig redovisning av beräkningen se Bilaga 7.

I sektionen är den framräknade säkerhetsfaktorn precis under gällande krav enligt partialkoefficientmetoden för kombinerad analys ($F_{EN}=1,08$). I Bilaga 8 redovisas även att stabiliteten kontrollerats för totalsäkerhetsanalys (enligt Rapport 4:2010) vilket visar på en

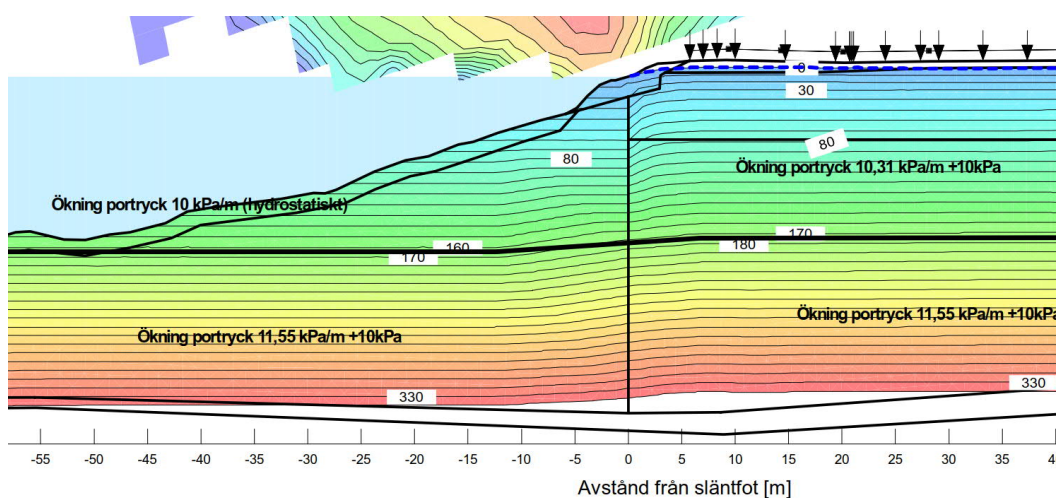
Figur 38 Redovisning av höjt portryck med 10 kPa i leran, sektion 0/7400 (sektion F). För fullständig redovisning se Bilaga 7.

I sektion 0/7400 har en känslighetsanalys utförts för en höjning av portrycket med 10 kPa i leran på land. Höjningen har utförts genom att portrycket ökats med 10 kPa från det dimensionerande (valda) trycket vilket är högre än hydrostatiskt, se Figur 38.

Sektion, Beräkningsfall	kombinerad analys F_{EN}	odränerad analys F_{EN}	Anmärkning
0/7400 (Sektion F) Höjt portryck med 10 kPa, med spont Anisotropi $K_0=0,65$ Last enligt DP (5, 20, 40 kPa)	007400OKPK 1,01 (11%)	007400OUPK 1,25 (0%)

Utförd känslighetsanalys visar att erforderliga krav uppfylls för odränerad analys med höjt portryck. I den kombinerade analysen minskar säkerheten mot brott med upp till 11% vilket innebär att erforderligt krav inte uppfylls.
