JUNI 2022
SGI – DELEGATIONEN FÖR GÖTA ÄLV

EDET, LILLA EDETS KOMMUN

MARKTEKNISK UNDERSÖKNINGSRAPPORT (MUR) GEOTEKNIK

31100ORA01

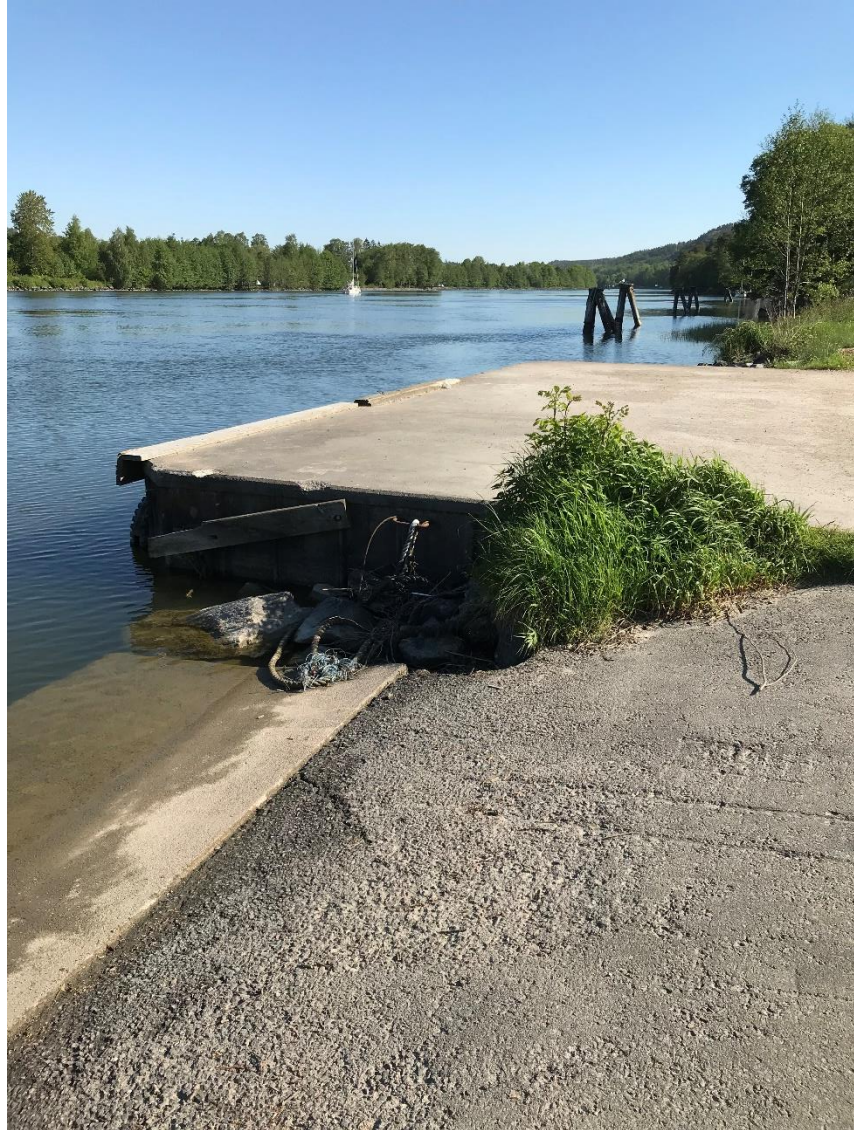
I den södra delen av området finns iläggingsplats samt en brygga av betong. Inom områdets norra del finns en träbrygga i anslutning till Lilla Edets båtklubbs lokaler.

Figur 3 Iläggingsplats och betongbrygga inom områdets södra del.

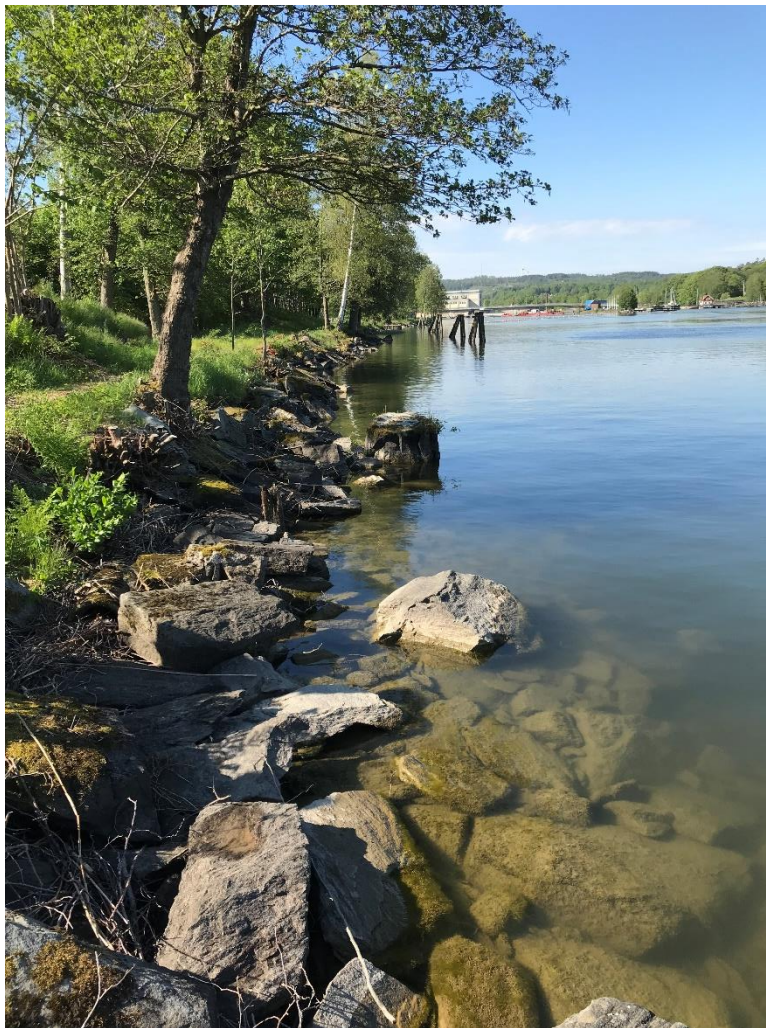
Längs strandlinjen har erosionsskydd i form av sprängsten lagt ut. Vid platsbesök 2021-06-10 bedömdes erosionsskyddet vara intakt utan tecken på pågående erosion. Dock medför begränsad sikt i Göta älv svårigheter att bedöma erosionsskyddets utbredning och kondition under vattenytan.

Figur 4 Utlagt erosionsskydd i strandkanten. Bilden tagen mot söder
