# FORSTENA, VÄNERSBORGS KOMMUN

MARKTEKNISK UNDERSÖKNINGSRAPPORT (MUR) GEOTEKNIK

03150ORA01

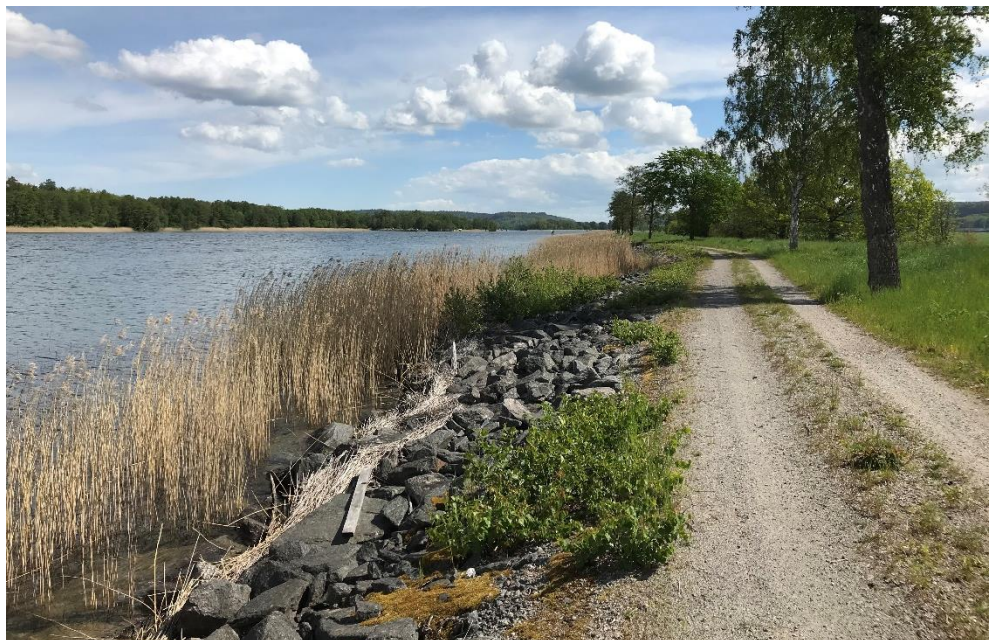
Figur 2. Dammanläggningen som utgörs av en sprängstensvall. Fotograferat från väst med Göta älv till vänster i bild (COWI AB, 2020)

Det aktuella området är beläget sydost om Göta älv och utgörs av en dammanläggning och åkermark. Dammanläggningen består av en vall som är uppbyggd av sprängsten samt av lermassor från urgrävning av tillhörande dike. Uppe på sprängstensvallen finns det en grusväg, som fungerar som serviceväg, se Figur 2. Sydost om sprängstensvallen finns det ett dike följt av åkermark. Diket och sprängstensvallen är bevuxna med gräs och enstaka träd.
