19139, Brandkärr detaljerad stabilitetsutredning, 77100V

Markteknisk undersökningsrapport/ Geoteknik (MUR/GEO)

Uppdrag
Stabilitetsutredning Brandkärr, Göta Älv
Uppdragsnummer
7766881
GNR
19219
Beställare
Statens geotekniska institut, SGI
Beställarens referens
Per Bolin

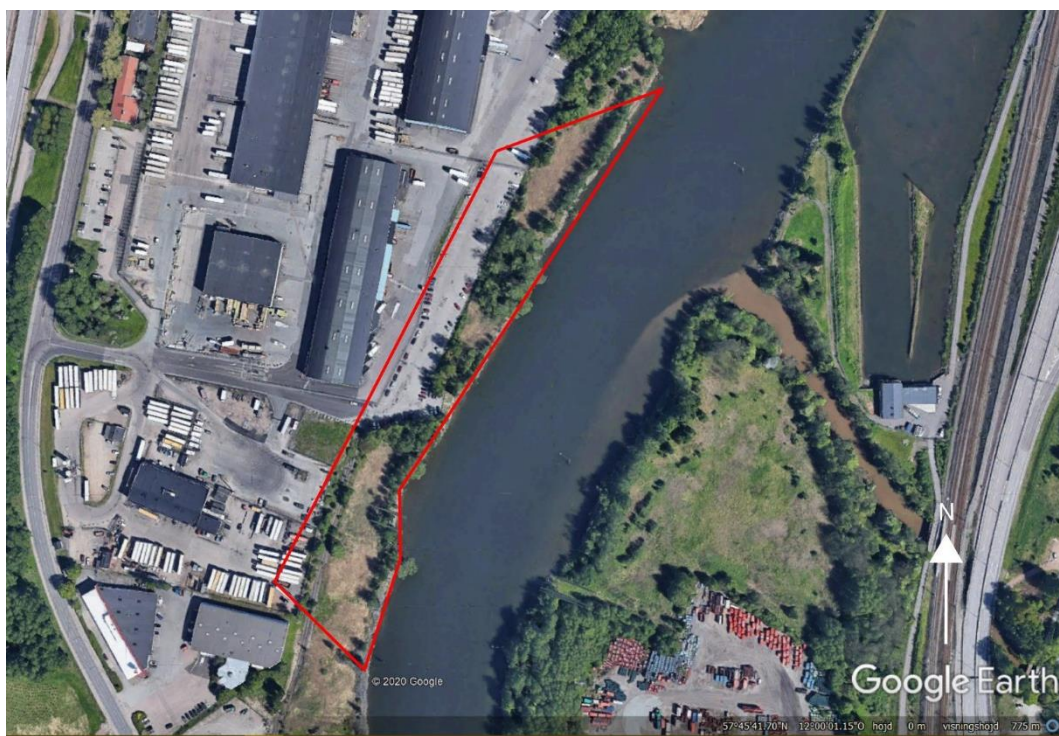
Figur 1-1 Översiktfoto. Ungefärligt undersökningsområde markerat med röd linje. (Omarbetad från Google Earth Pro).

Uppdraget omfattar en detaljerad stabilitetsutredning med stabilitetsberäkningar för rådande förhållanden. Inom uppdraget har stabilitetsberäkningar utförts i fyra sektioner för utredning av stabiliteten ner mot älven. I Figur 1-1 redovisas utrett område översiktligt på satellitkarta.

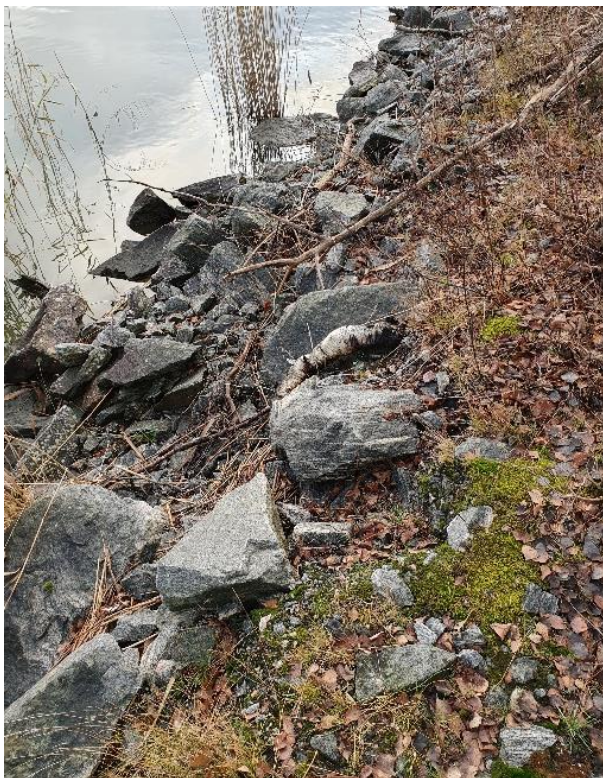
Figur 6-3 Erosionsskydd (bergkross) längs med älvstranden, foto från platsbesök 2019-11-14.

Området utgörs från nordväst i riktning mot älven av hårdgjorda ytor som övergår till vassområde som följer älvstranden innanför erosionsskyddet. Älvstranden längs med den aktuella delsträckan där undersökningar utförts är till stora delar erosionsskyddad ovan

vattenytan med bergkrossmaterial av varierande stenstorlek, se Figur 6-3 och Figur 6-2. Ingen inventering har skett av erosionsskyddets utbredning under vattenytan.

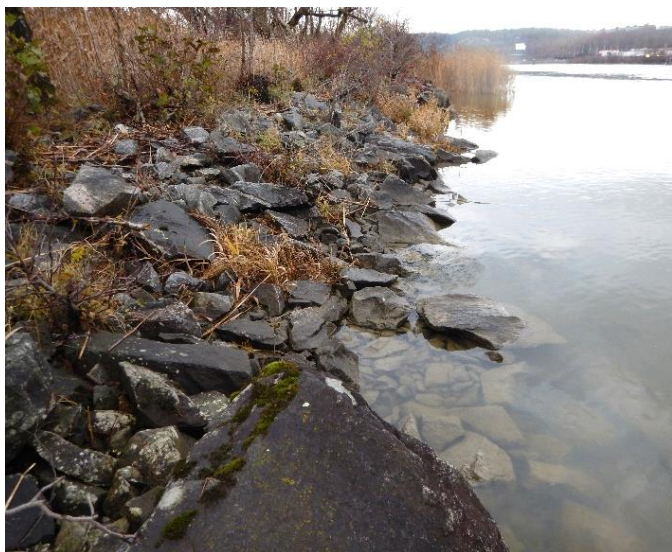
Figur 6-2 Erosionsskydd (bergkross) längs med älvstranden, foto från platsbesök 2019-11-14.

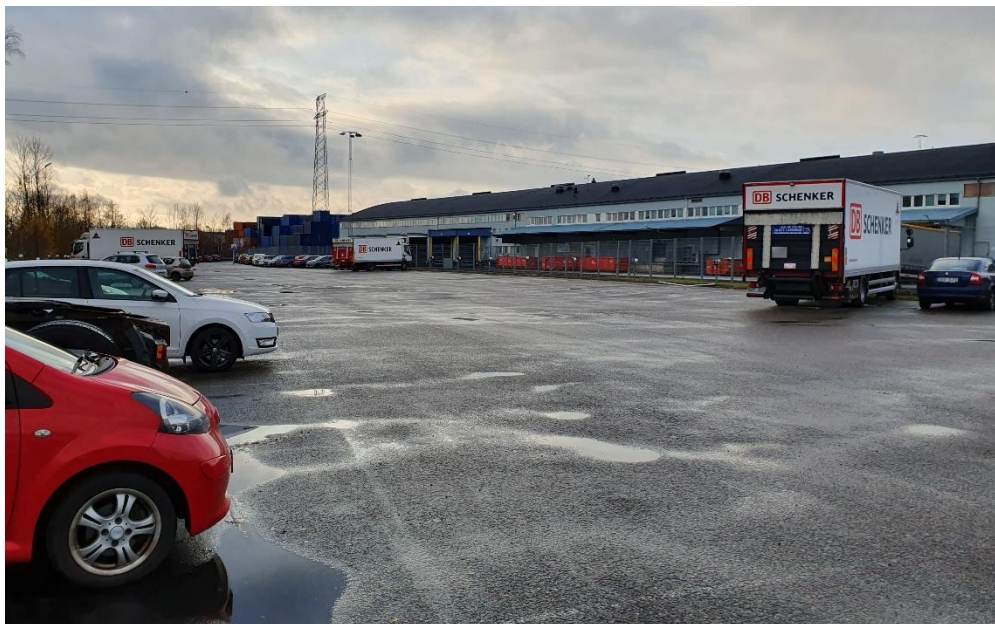
Figur 6-4 Industrimark och lagerbyggnad tillhörande Schenker på områdets centrala delar. Fotoriktning mot söder. (Foto från platsbesök 2019-11-14).

Delar av det undersökta området används som parkeringsyta och gatumark. På västra sidan av undersökningsområdet finns industritomter där diverse verksamheter bedrivs. I det sydvästra hörnet av området finns fastighet med flertalet containrar uppställda ca 60 meter från älvstranden. Se foton från platsbesök, Figur 6-4 och Figur 6-5. Se även Bilaga 11, bilder från platsbesök.

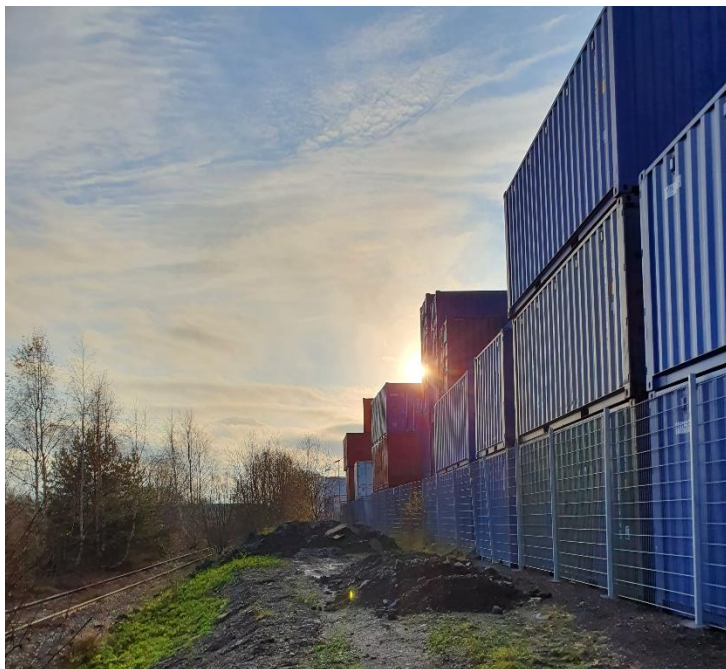
Figur 6-5 Uppställning av containrar på områdets sydvästra del. Fotoriktning mot söder. (Foto från platsbesök 2019-11-14).
