## Erosionsförhållanden: Borgholm (södra delen), Mönsterås

Redovisningen ingår i en översiktlig kartläggning av stranderosion i Sverige. Kartan visar områden med erosion baserade på uppgifter från respektive kommun. Uppgifterna utgör inte tillräckligt underlag för detaljerade studier.

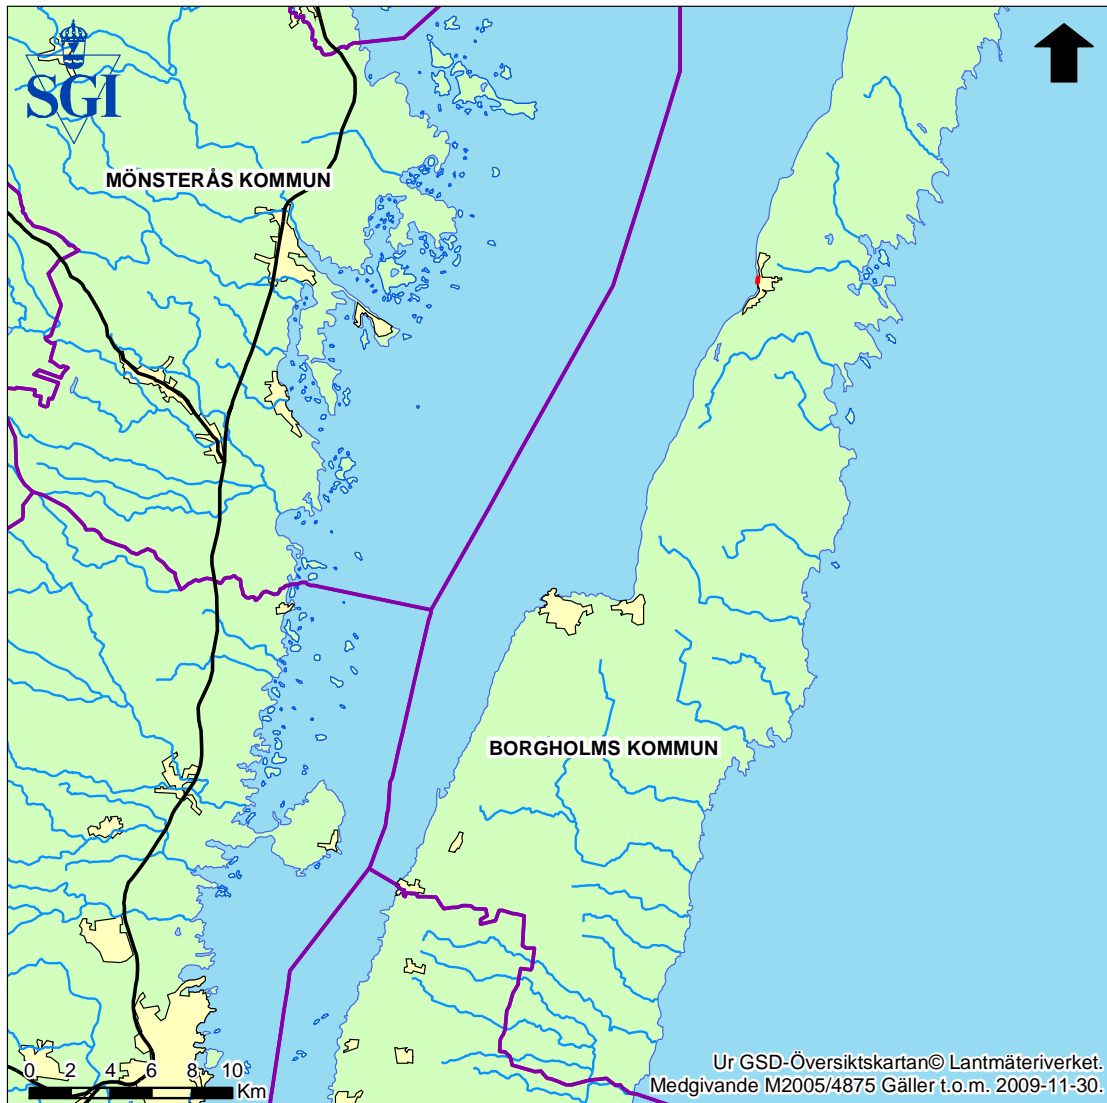
*Erosionsförhållanden i Mönsterås och södra delen av Borgholms kommun. I redovisningen ingår även kommunens uppgifter om erosion inom områden med klintkust.*

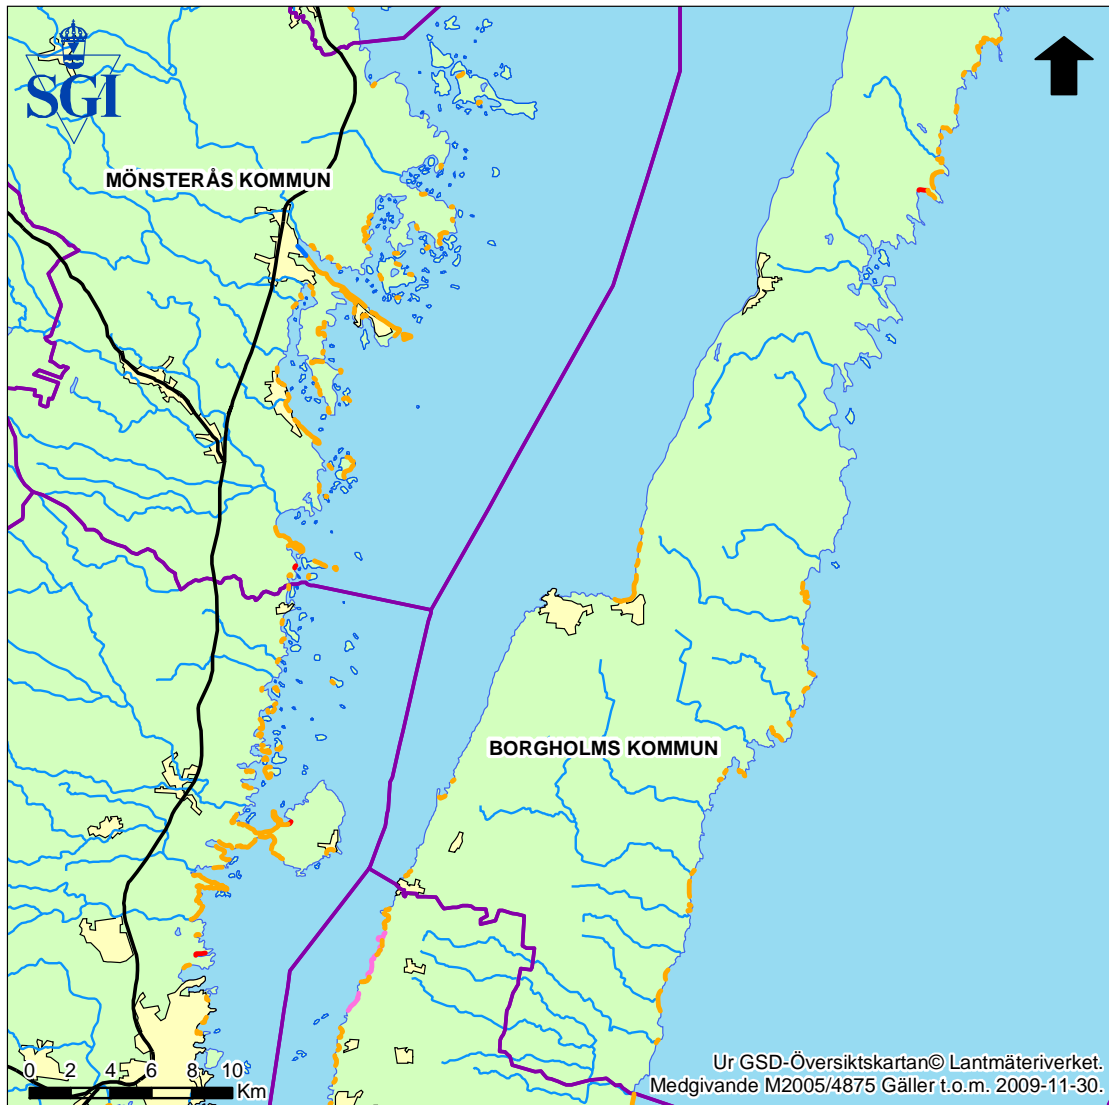
## Erosionsförutsättning: Borgholm (södra delen), Mönsterås

### *Erosionsförutsättningar i Mönsterås södra delen av Borgholms kommun*

Redovisningen ingår i en översiktlig kartläggning av stranderosion i Sverige. Kartan visar områden med erosionskänsliga jordarter. Uppgifterna är baserade på SGU:s geologiska kartor. Materialet utgör inte tillräckligt underlag för detaljerade studier.

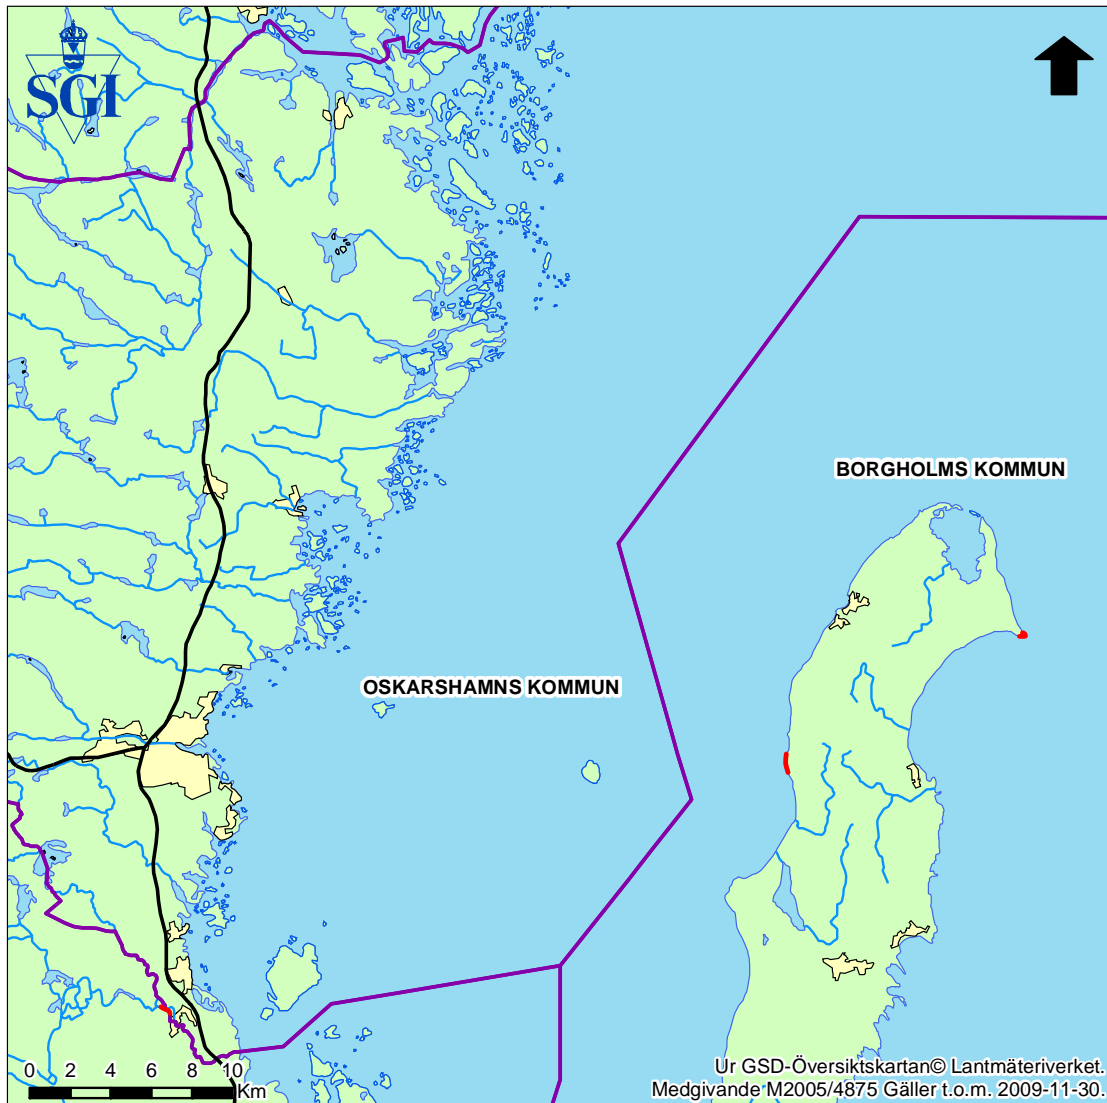
## Erosionsförhållanden: Borgholm (norra delen), Oskarshamn

*Erosionsförhållanden i Oskarshamns och norra delen av Borgholms kommun. I redovisningen ingår även kommunens uppgifter om erosion inom områden med klintkust.*

Redovisningen ingår i en översiktlig kartläggning av stranderosion i Sverige. Kartan visar områden med erosion baserade på uppgifter från respektive kommun. Uppgifterna utgör inte tillräckligt underlag för detaljerade studier.

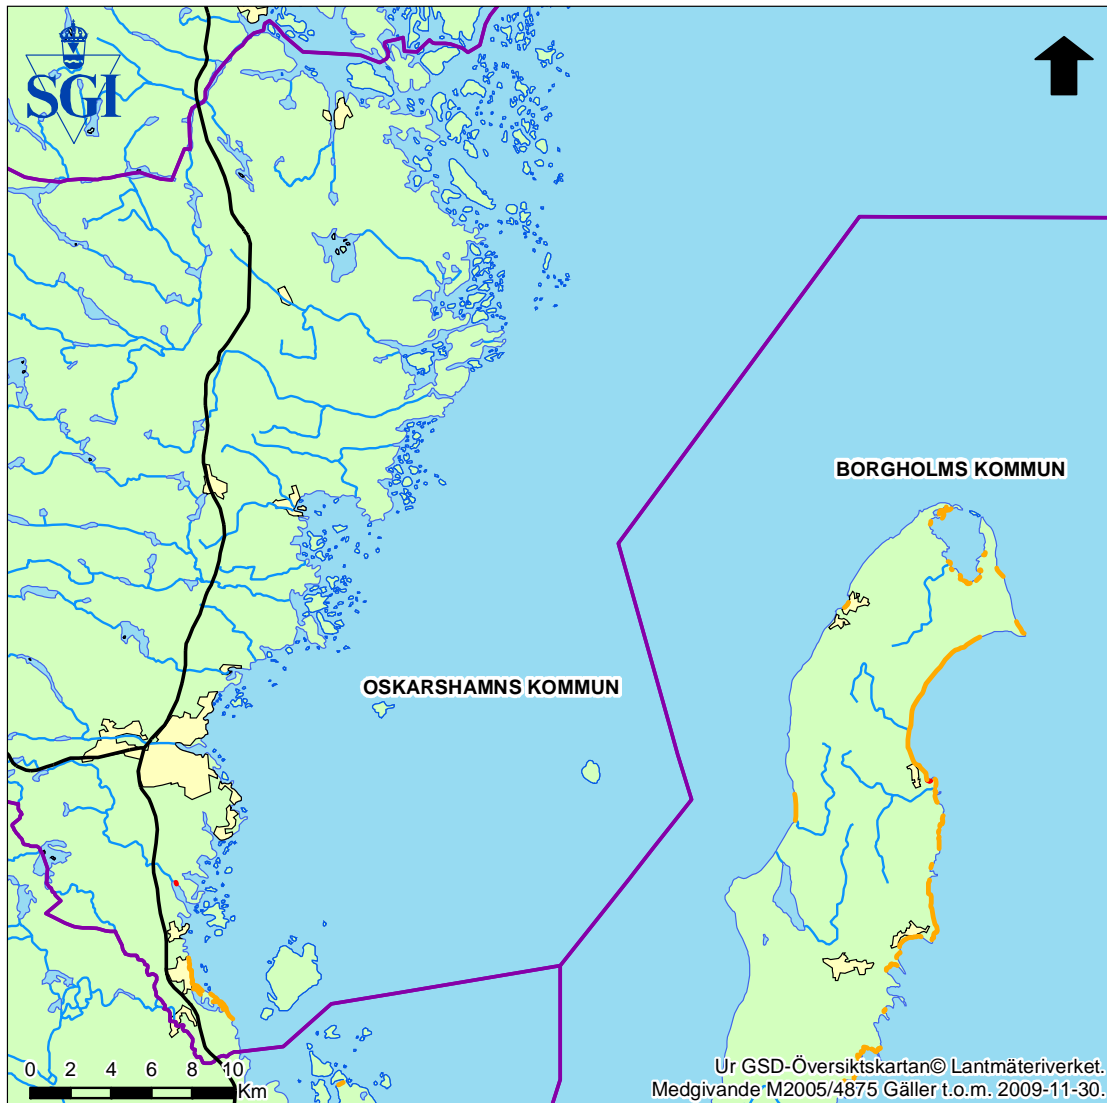
## Erosionsförutsättning: Borgholm (norra delen), Oskarshamn

### *Erosionsförutsättningar i Oskarshamns och norra delen av Borgholms kommun*

Redovisningen ingår i en översiktlig kartläggning av stranderosion i Sverige. Kartan visar områden med erosionskänsliga jordarter. Uppgifterna är baserade på SGU:s geologiska kartor. Materialet utgör inte tillräckligt underlag för detaljerade studier.
