## Erosionsförhållanden: Falkenberg, Halmstad

### *Erosionsförhållanden i Falkenbergs och Halmstads kommun*

## Erosionsförutsättning: Falkenberg, Halmstad

### *Erosionsförutsättningar i Falkenbergs och Halmstads kommun*

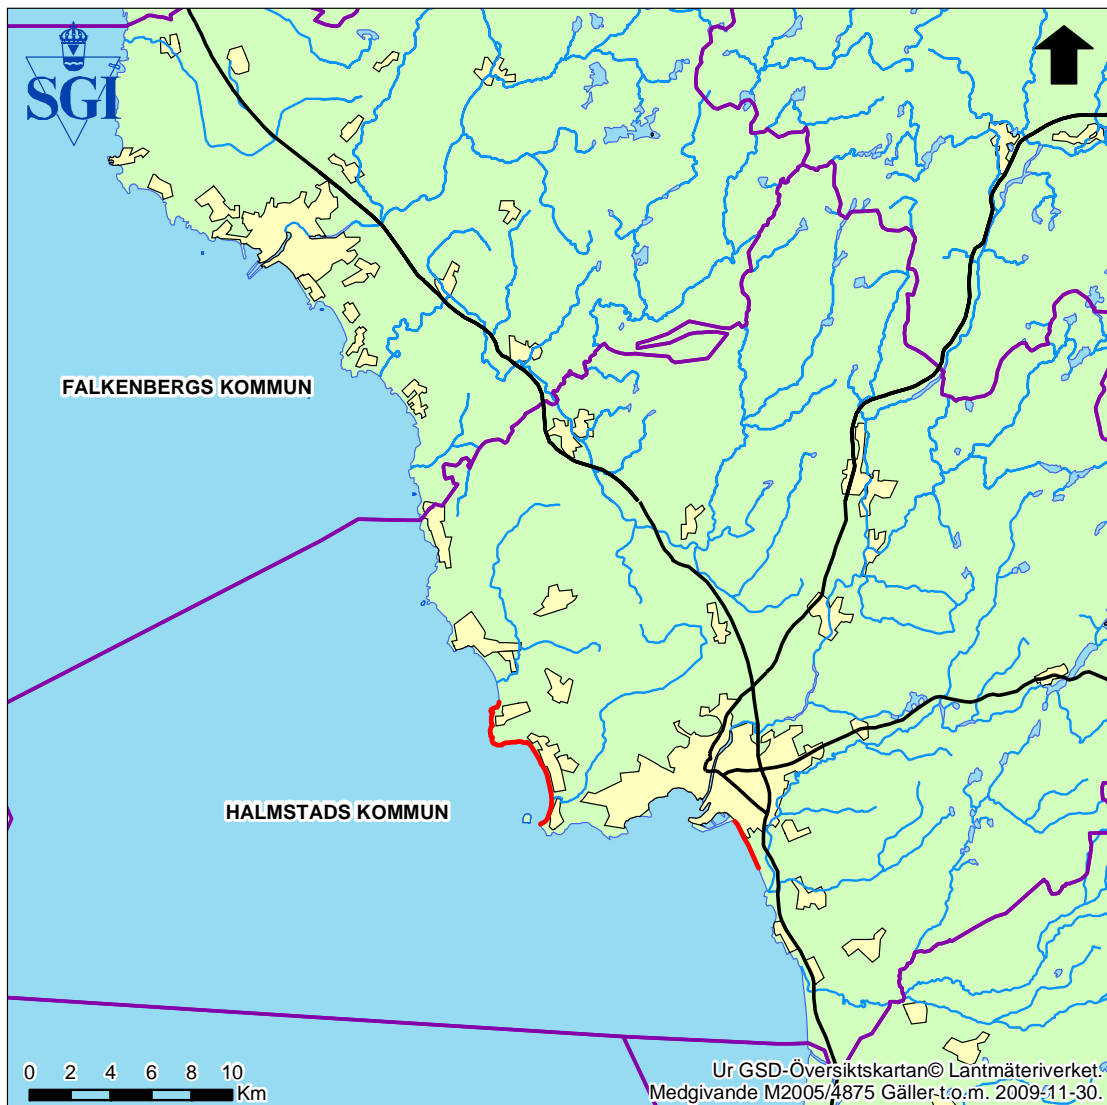
Redovisningen ingår i en översiktlig kartläggning av stranderosion i Sverige. Kartan visar områden med erosion baserade på uppgifter från respektive kommun. Uppgifterna utgör inte tillräckligt underlag för detaljerade studier.
