Erosionsförhållanden: Helsingborg, Höganäs, Ängelholm

Erosionsförhållanden i Helsingborgs, Höganäs och Ängelholms kommun

Erosionsförutsättning: Helsingborg, Höganäs, Ängelholm

Erosionsförutsättningar i Helsingborgs, Höganäs och Ängelholms kommun

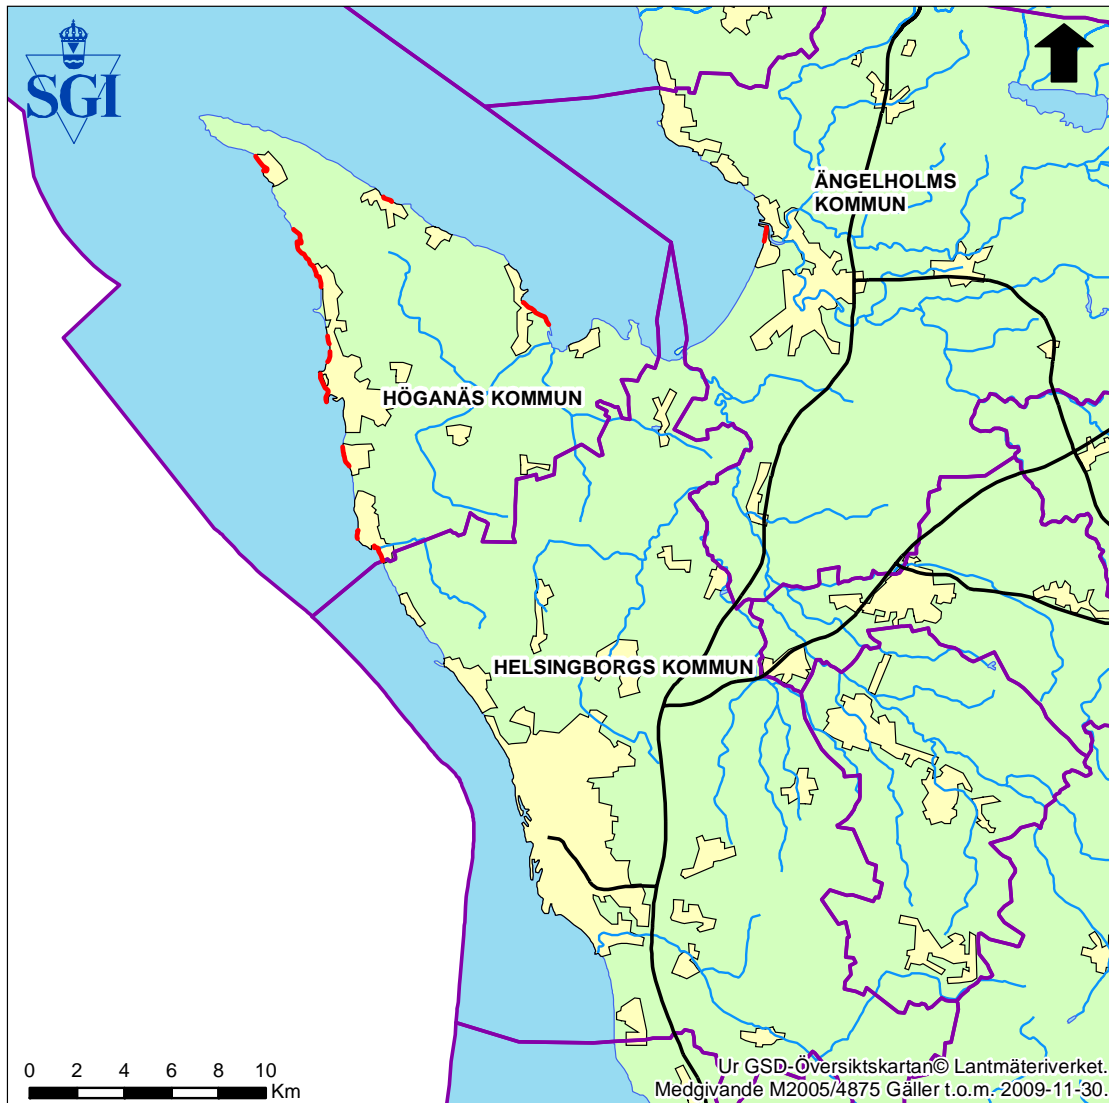
Redovisningen ingår i en översiktlig kartläggning av stranderosion i Sverige. Kartan visar områden med erosion baserade på uppgifter från respektive kommun. Uppgifterna utgör inte tillräckligt underlag för detaljerade studier.

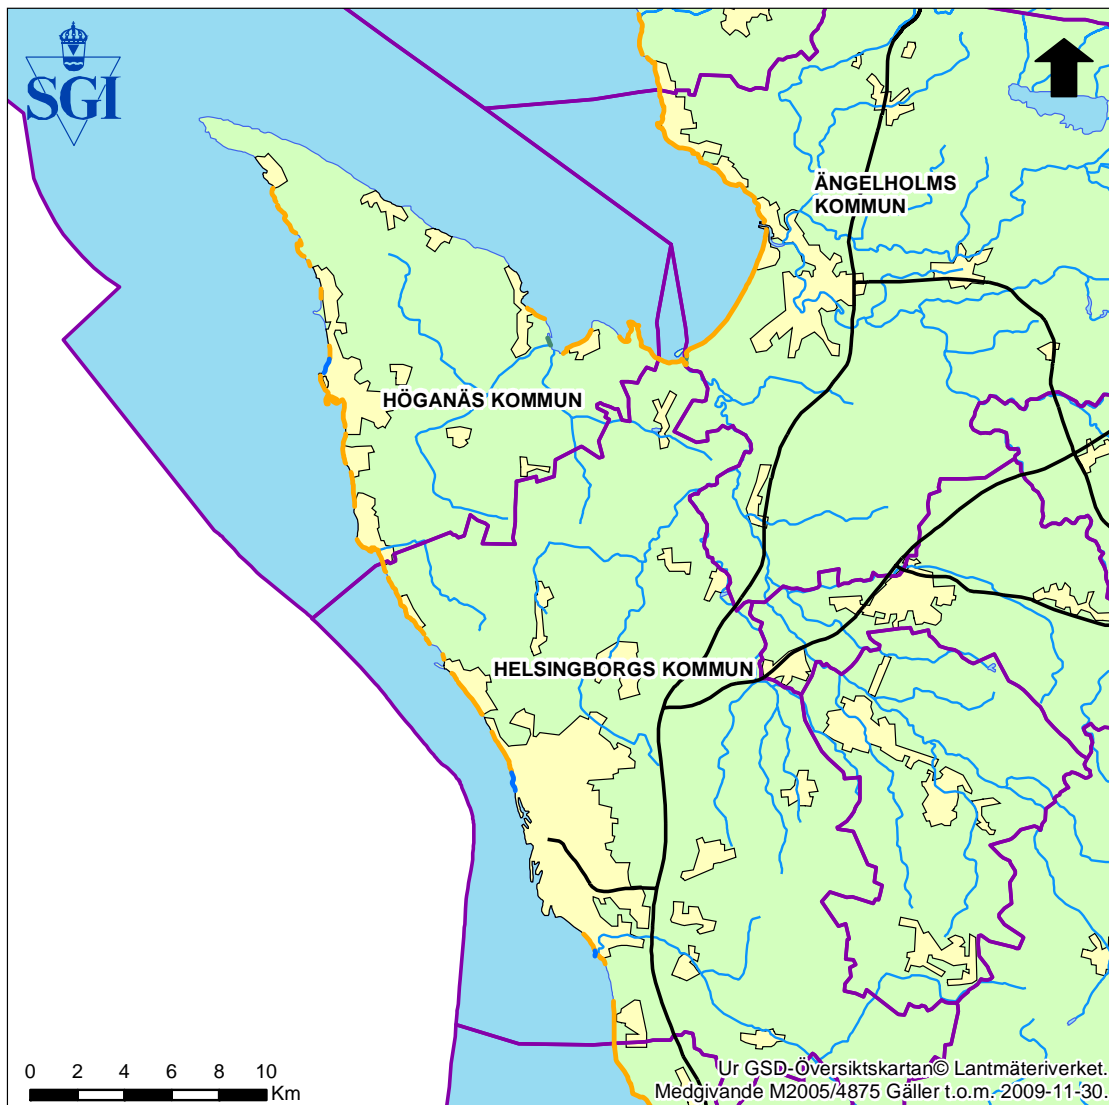
Redovisningen ingår i en översiktlig kartläggning av stranderosion i Sverige. Kartan visar områden med erosionskänsliga jordarter. Uppgifterna är baserade på SGU:s geologiska kartor. Materialet utgör inte tillräckligt underlag för detaljerade studier.
