## Erosionsförhållanden: Kävlinge, Landskrona, Lomma

### *Erosionsförhållanden i Kävlinge, Landskronas och Lomma kommun*

## Erosionsförutsättning: Kävlinge, Landskrona, Lomma

### *Erosionsförutsättningar i Kävlinge, Landskronas och Lomma kommun*

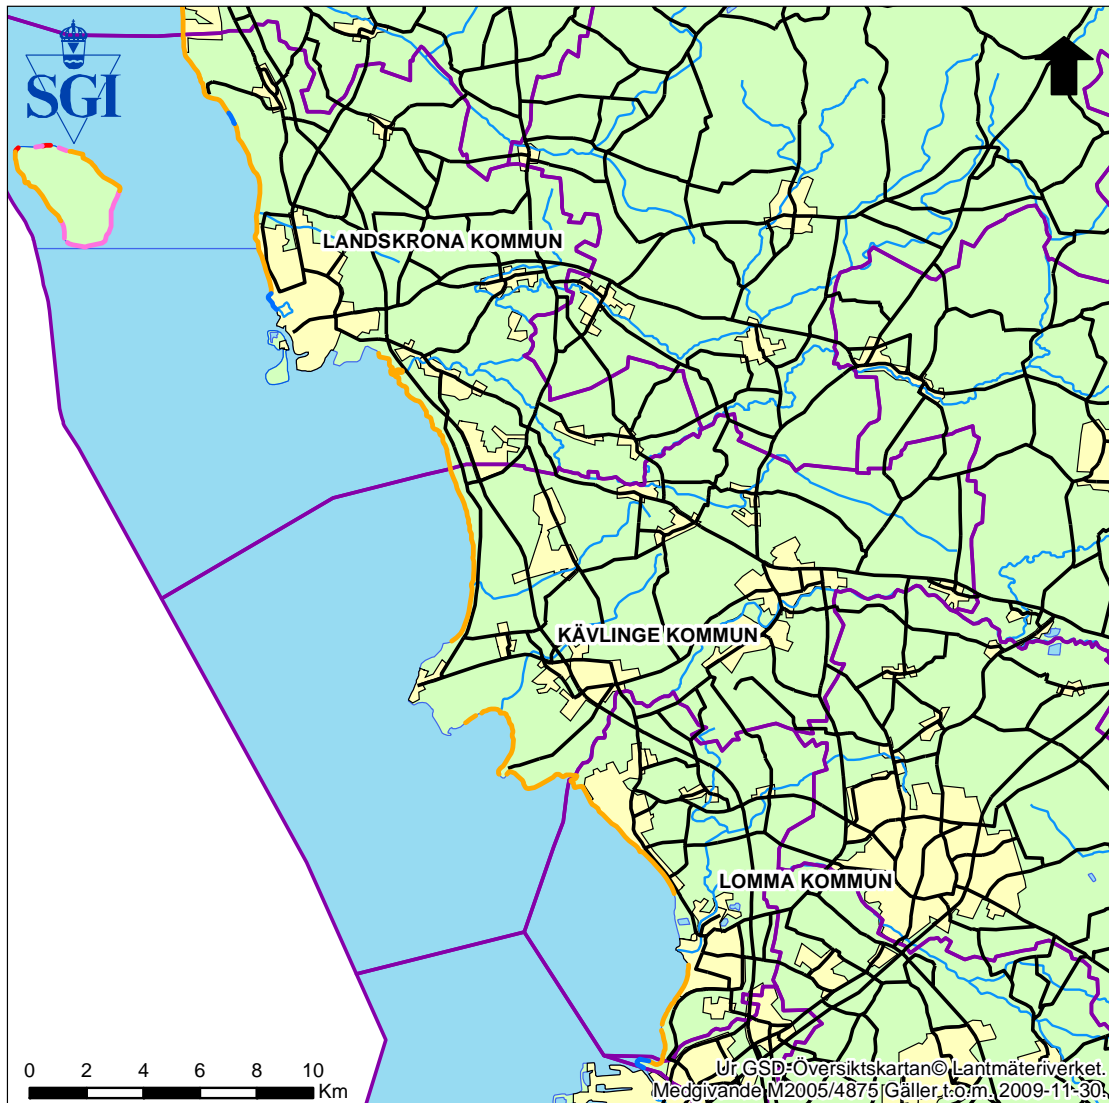
Redovisningen ingår i en översiktlig kartläggning av stranderosion i Sverige. Kartan visar områden med erosionskänsliga jordarter. Uppgifterna är baserade på SGU:s geologiska kartor. Materialet utgör inte tillräckligt underlag för detaljerade studier.

**Skala:** Objekten är digitaliserade i skala 1:250 000
