Erosionsförhållanden: Norrköping (östra delen), Söderköping

Erosionsförhållanden

Redovisningen ingår i en översiktlig kartläggning av stranderosion i Sverige. Kartan visar områden med erosion baserade på uppgifter från respektive kommun. Uppgifterna utgör inte tillräckligt underlag för detaljerade studier.

Erosionsförutsättning: Norrköping (östra delen), Söderköping

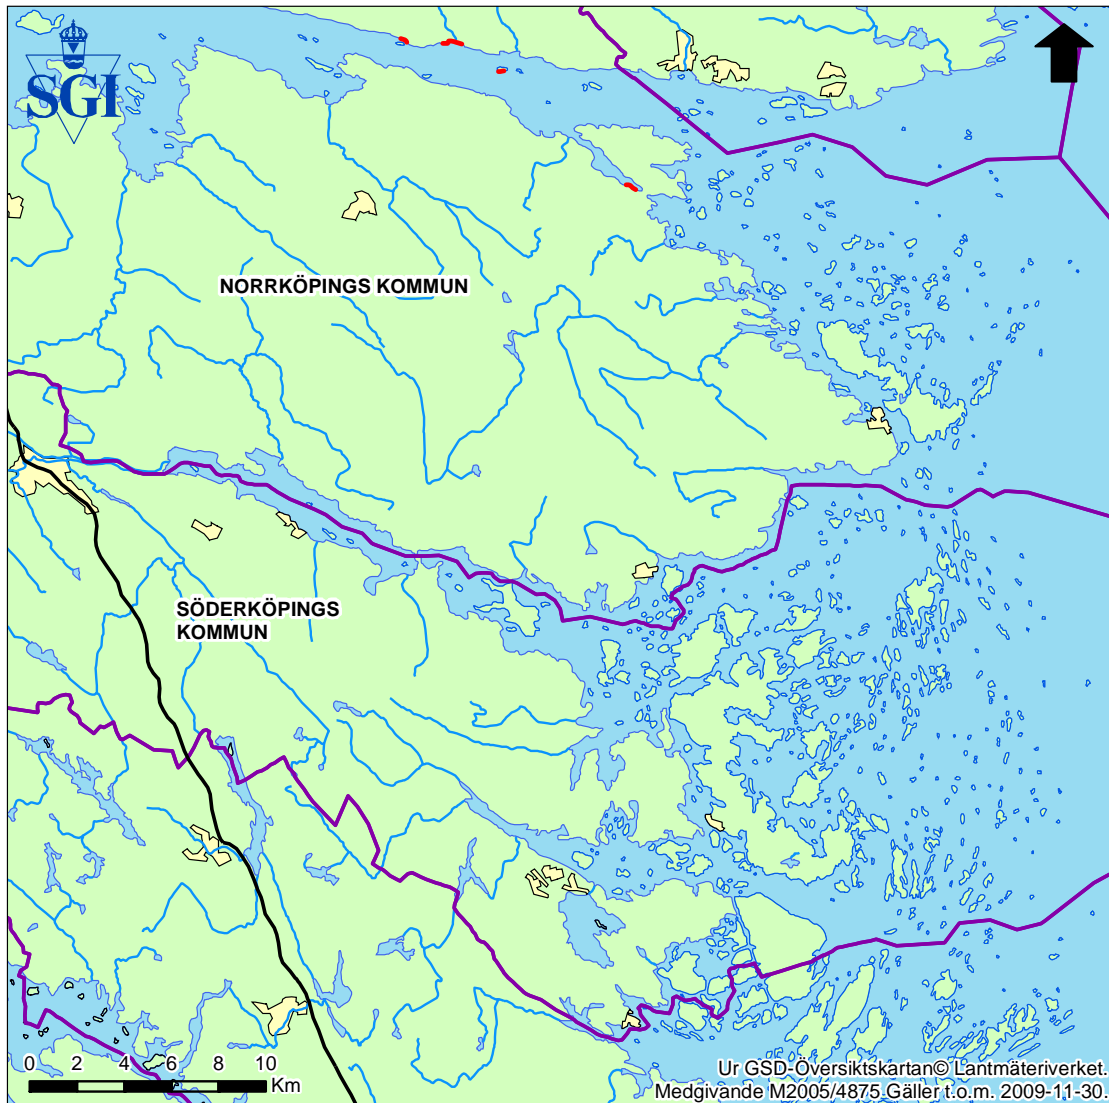
*Erosionsförhållanden i Söderköpings och östra delen av Norrköpings kommun
(Enligt uppgift förekommer ingen stranderosion i Söderköpings kommun.)*

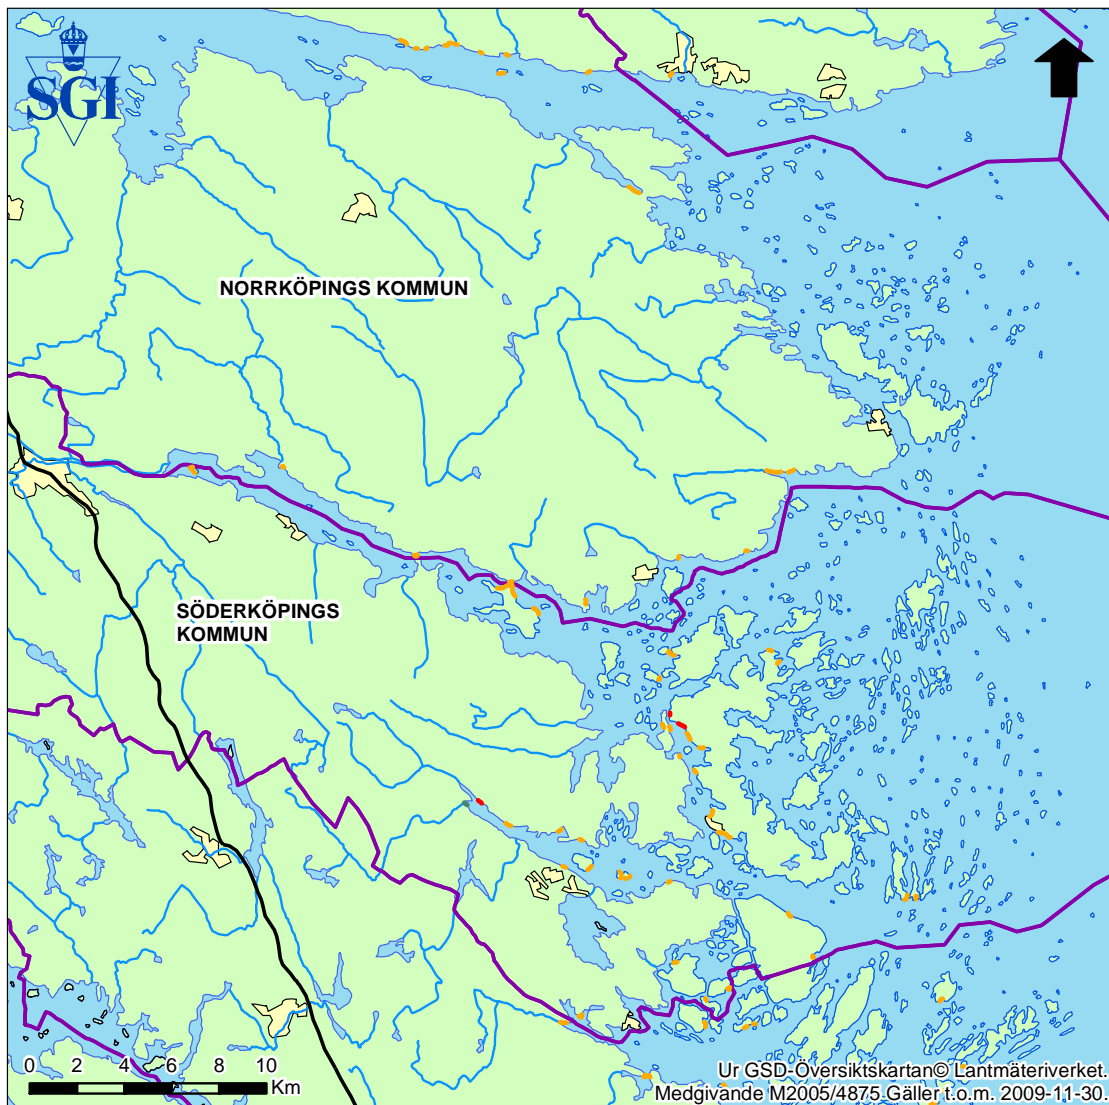
Erosionsförutsättningar i Söderköpings och östra delen av Norrköpings kommun

Redovisningen ingår i en översiktlig kartläggning av stranderosion i Sverige. Kartan visar områden med erosionskänsliga jordarter. Uppgifterna är baserade på SGU:s geologiska kartor. Materialet utgör inte tillräckligt underlag för detaljerade studier.

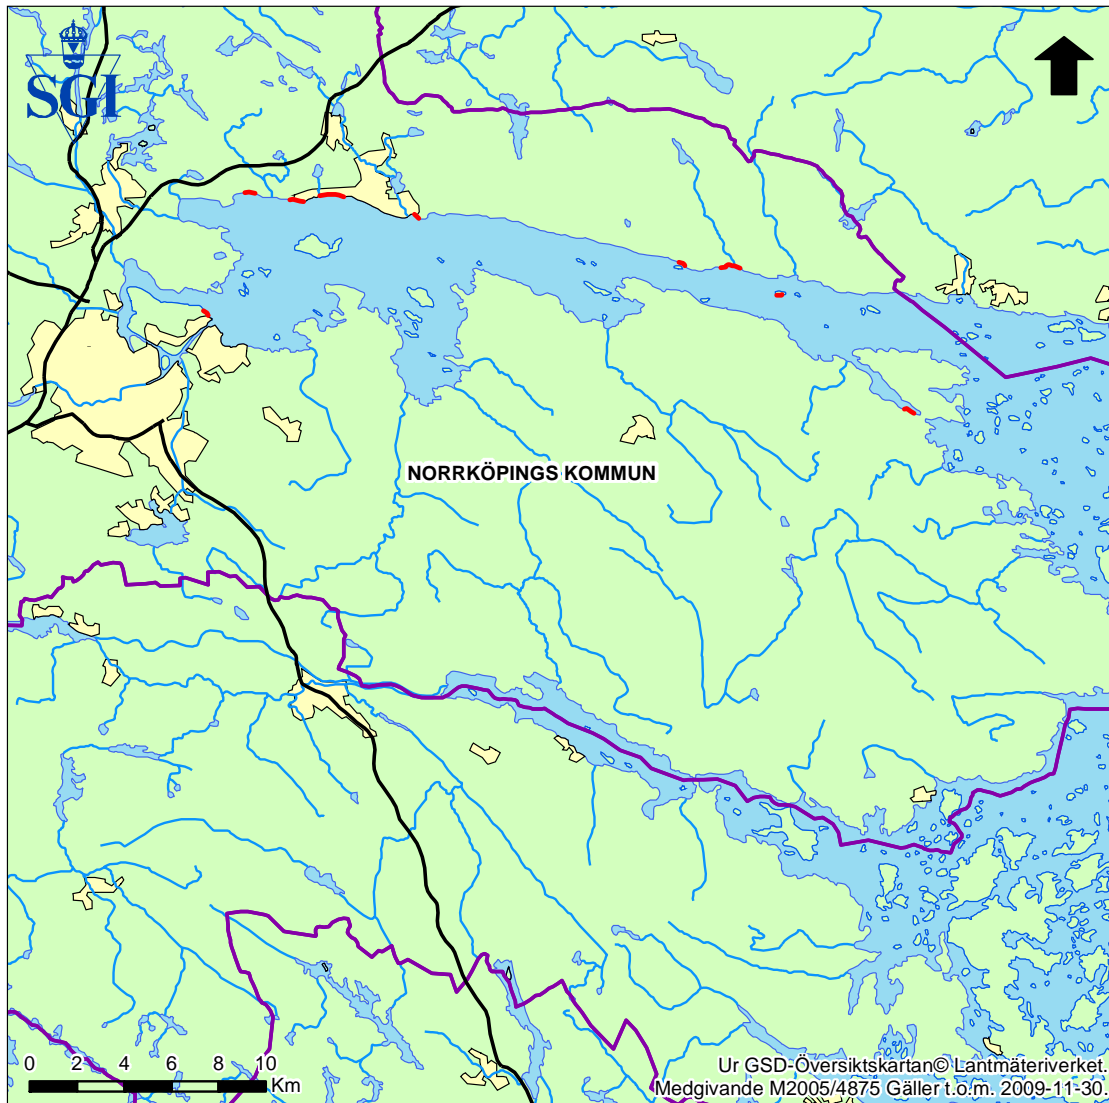
Erosionsförhållanden: Norrköping (västra delen)

Erosionsförhållanden i västra delen av Norrköpings kommun

Redovisningen ingår i en översiktlig kartläggning av stranderosion i Sverige. Kartan visar områden med erosion baserade på uppgifter från respektive kommun. Uppgifterna utgör inte tillräckligt underlag för detaljerade studier.

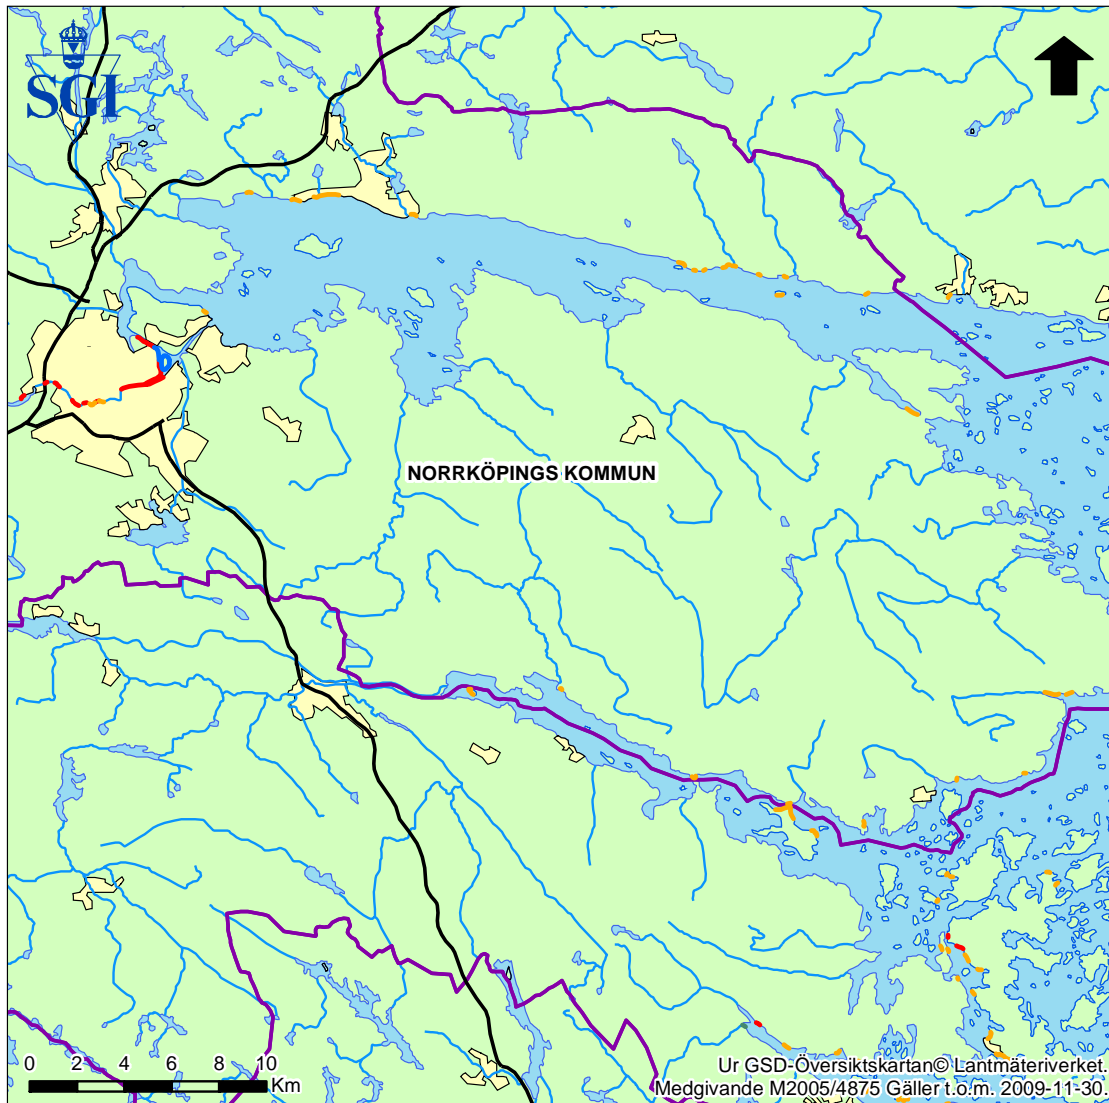
Erosionsförutsättning: Norrköping (västra delen)

Erosionsförutsättningar i västra delen av Norrköpings kommun

Redovisningen ingår i en översiktlig kartläggning av stranderosion i Sverige. Kartan visar områden med erosionskänsliga jordarter. Uppgifterna är baserade på SGU:s geologiska kartor. Materialet utgör inte tillräckligt underlag för detaljerade studier.
