Erosionsförhållanden: Göteborg, Kungälv, Öckerö

Erosionsförhållanden i Göteborgs, Kungälvs och Öckerö kommun

Erosionsförutsättning: Göteborg, Kungälv, Öckerö

Erosionsförutsättningar i Göteborgs, Kungälvs och Öckerö kommun

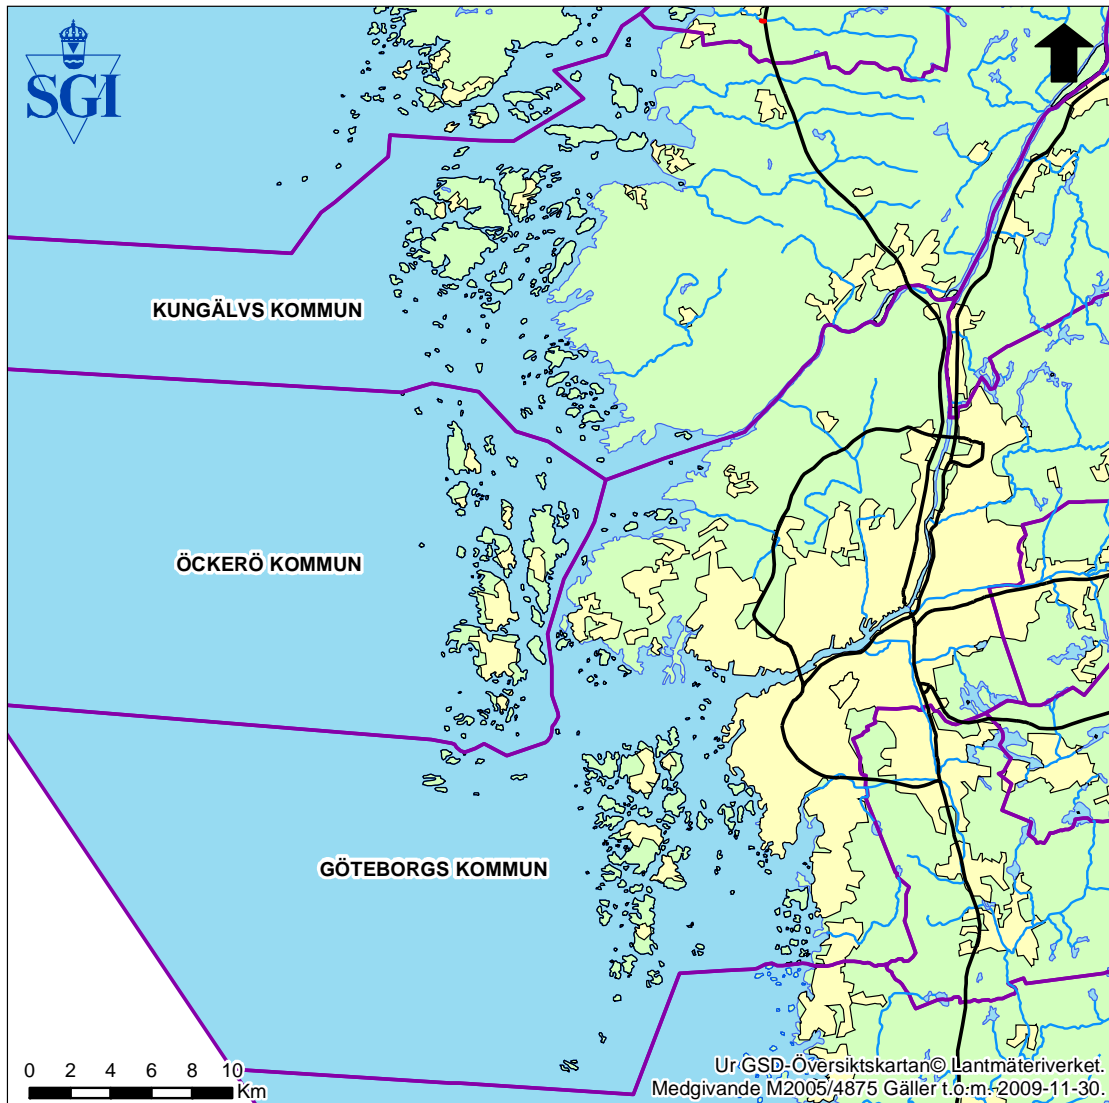
Redovisningen ingår i en översiktlig kartläggning av stranderosion i Sverige. Kartan visar områden med erosion baserade på uppgifter från respektive kommun. Uppgifterna utgör inte tillräckligt underlag för detaljerade studier.

Skala: Objekten är digitaliserade i skala 1:250 000
