Erosionsförhållanden: Borgholm (norra delen), Oskarshamn

Redovisningen ingår i en översiktlig kartläggning av stranderosion i Sverige. Kartan visar områden med erosion baserade på uppgifter från respektive kommun. Uppgifterna utgör inte tillräckligt underlag för detaljerade studier.

Erosionsförutsättning: Borgholm (norra delen), Oskarshamn

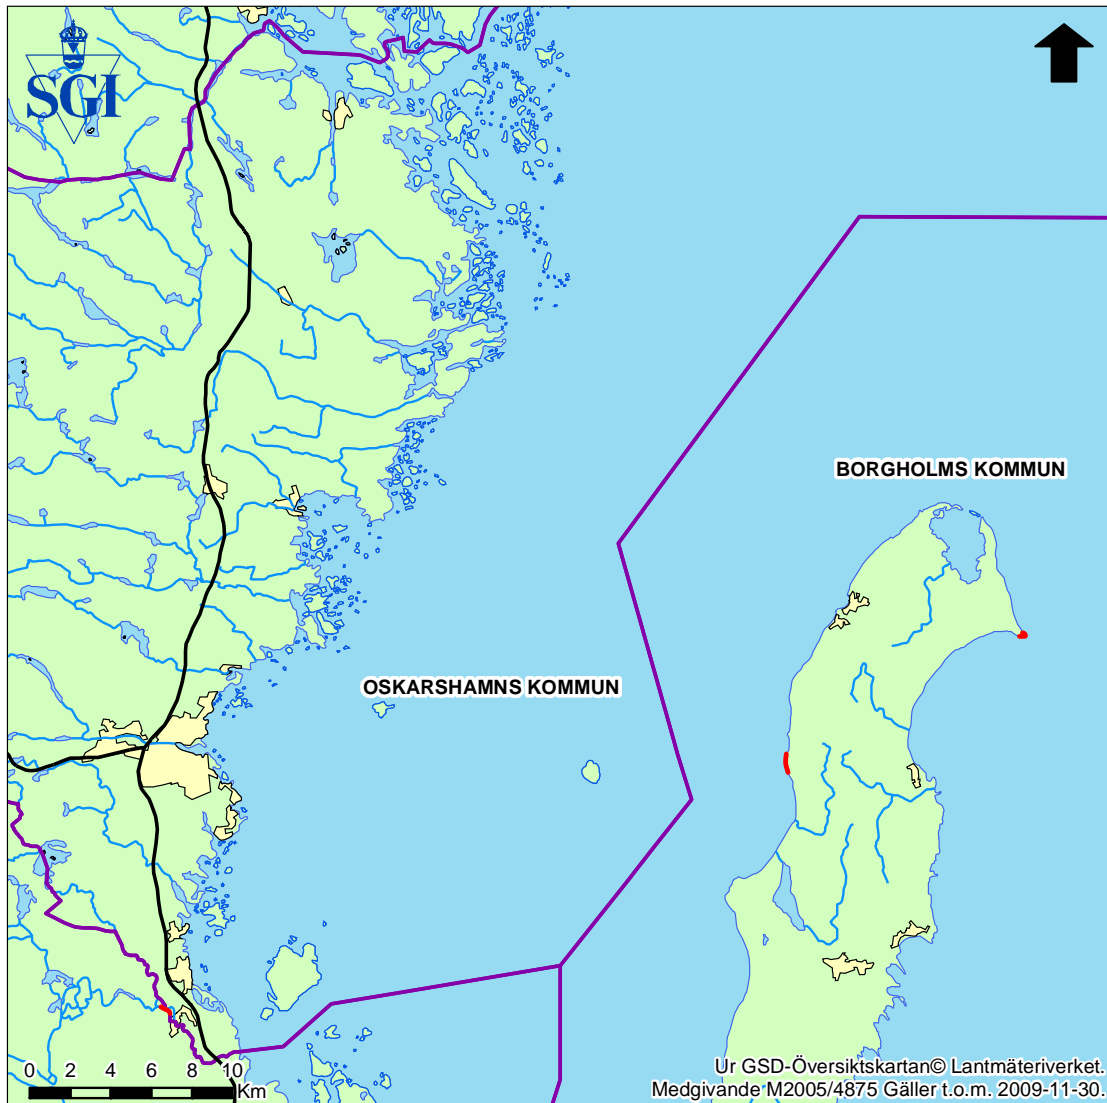
Erosionsförhållanden i Oskarshamns och norra delen av Borgholms kommun. I redovisningen ingår även kommunens uppgifter om erosion inom områden med klintkust.
