## Erosionsförhållanden: Robertsfors (norra delen)

### **Erosionsförhållanden**

Redovisningen ingår i en översiktlig kartläggning av stranderosion i Sverige. Kartan visar områden med erosion baserade på uppgifter från respektive kommun. Uppgifterna utgör inte tillräckligt underlag för detaljerade studier.

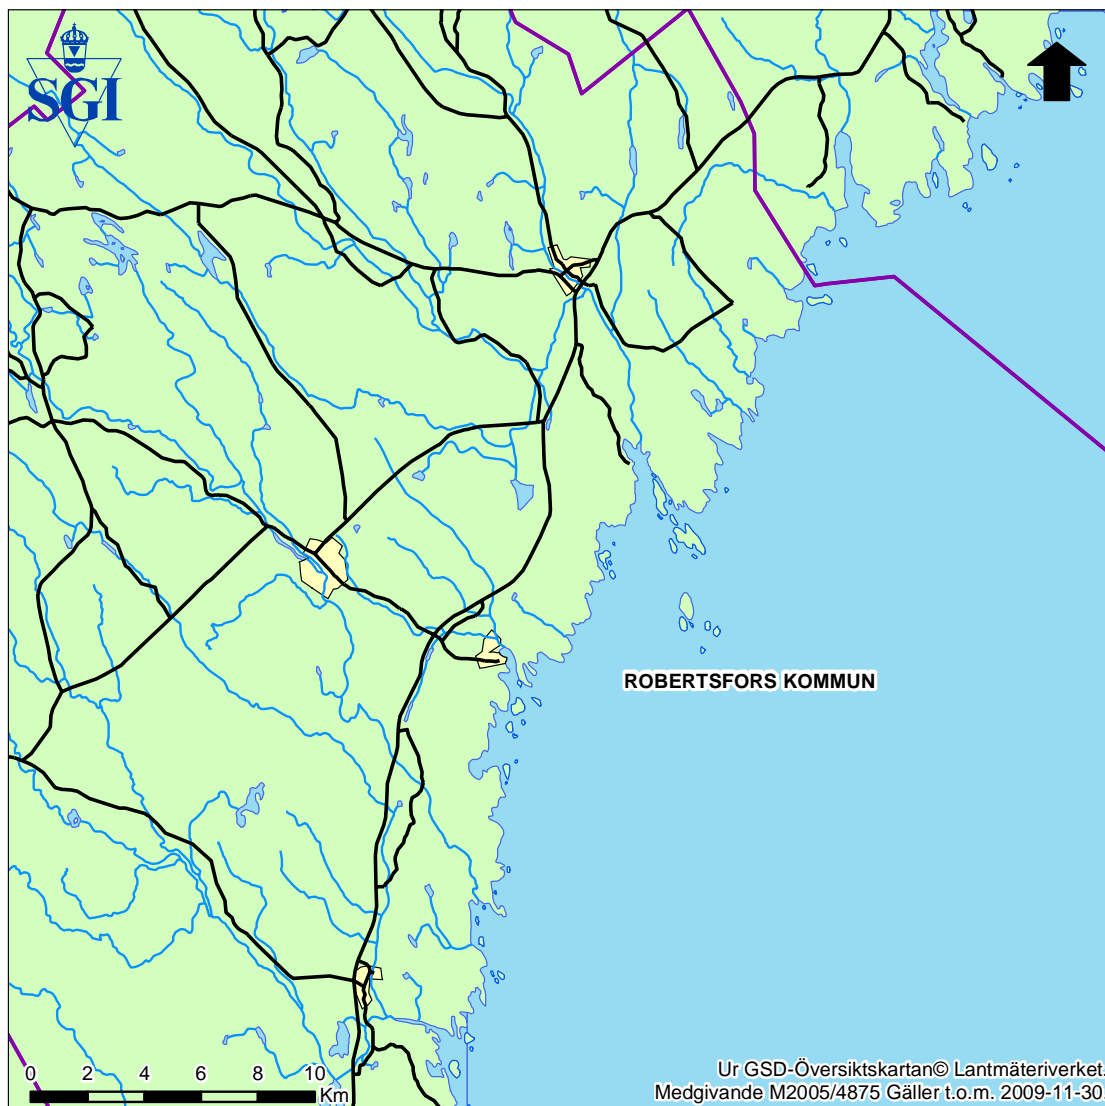
*Erosionsförhållanden i Robertsfors kommun. Enligt uppgift förekommer ingen stranderosion i kommunen.*

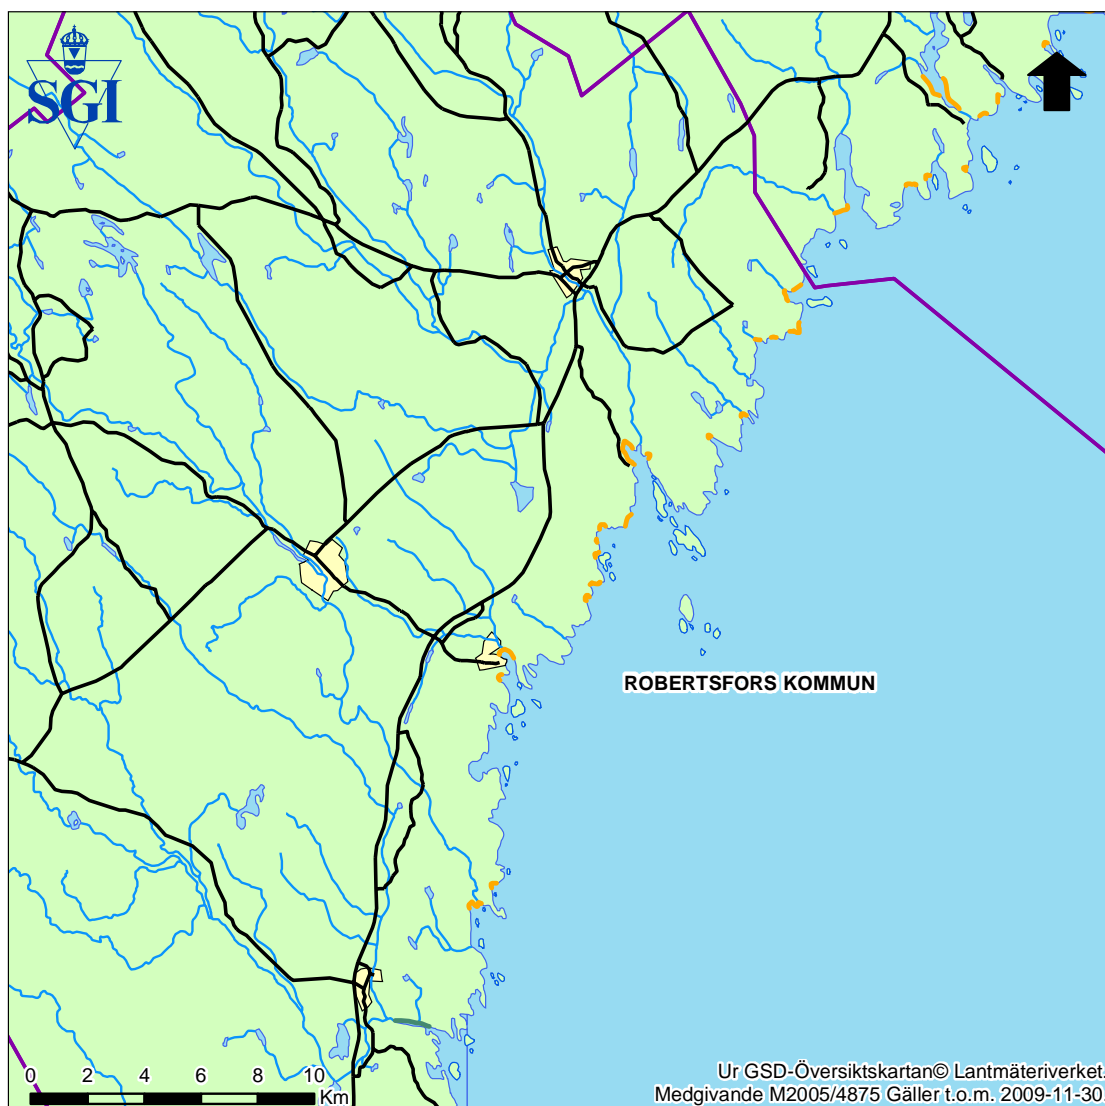
## Erosionsförutsättning: Robertsfors (norra delen)

### *Erosionsförutsättningar i Robertsfors kommun.*

Redovisningen ingår i en översiktlig kartläggning av stranderosion i Sverige. Kartan visar områden med erosionskänsliga jordarter. Uppgifterna är baserade på SGU:s geologiska kartor. Materialet utgör inte tillräckligt underlag för detaljerade studier.

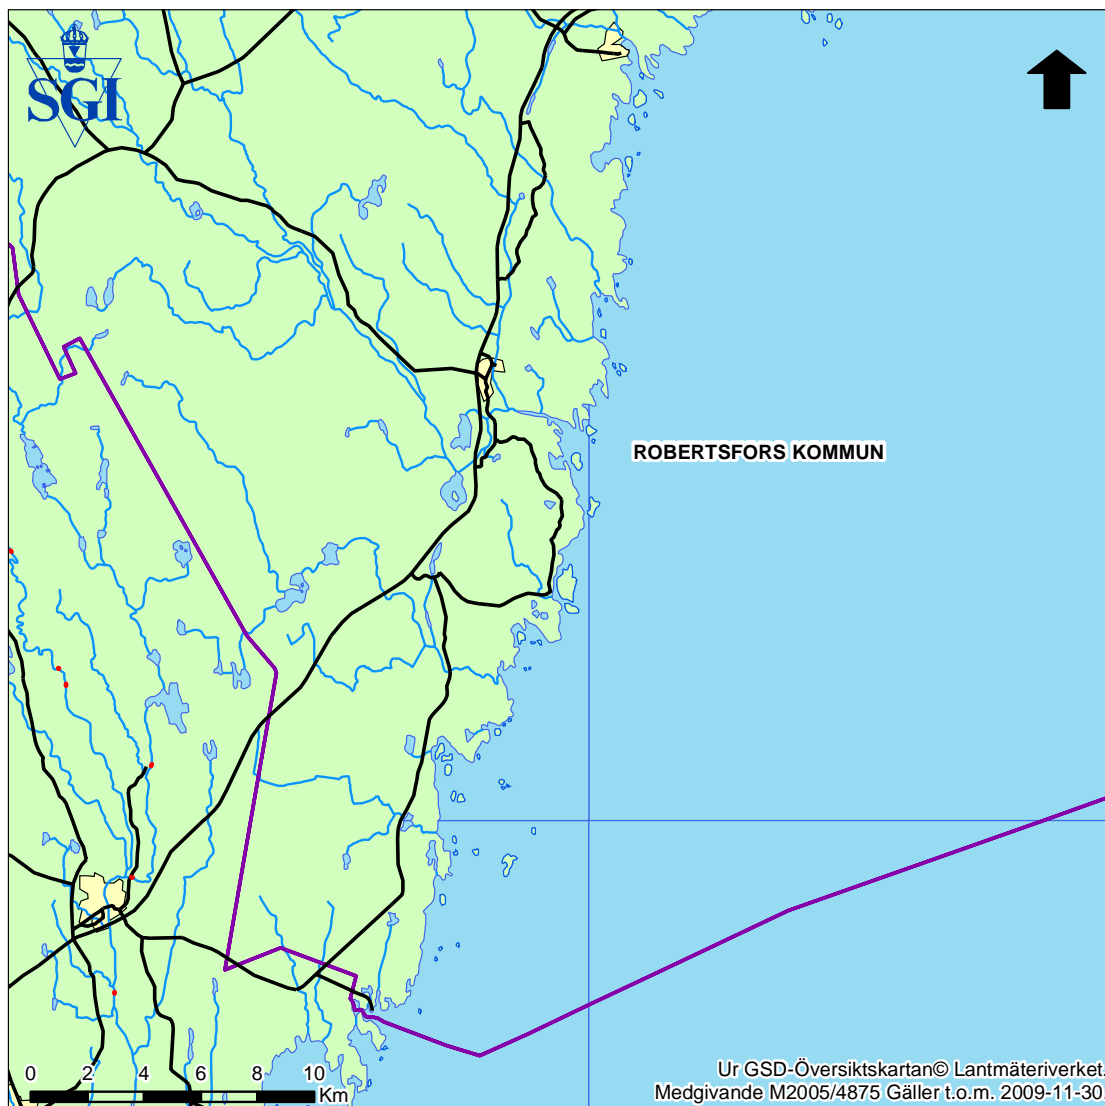
## Erosionsförhållanden: Robertsfors (södra delen)

*Erosionsförhållanden i Robertsfors kommun. Enligt uppgift förekommer ingen stranderosion i kommunen.*

Redovisningen ingår i en översiktlig kartläggning av stranderosion i Sverige. Kartan visar områden med erosion baserade på uppgifter från respektive kommun. Uppgifterna utgör inte tillräckligt underlag för detaljerade studier.

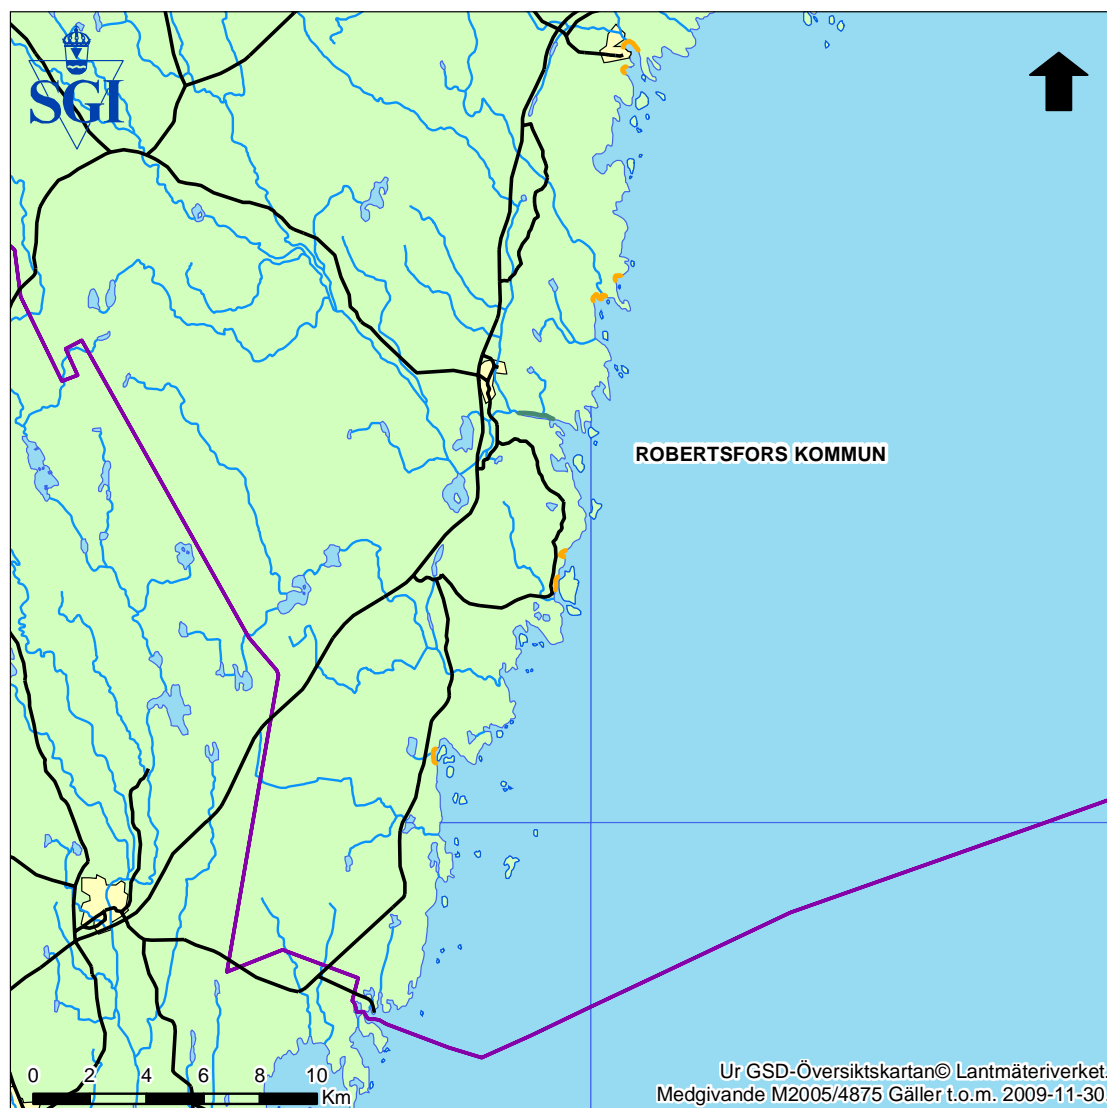
## Erosionsförutsättning: Robertsfors (södra delen)

### *Erosionsförutsättningar i Robertsfors kommun.*

Redovisningen ingår i en översiktlig kartläggning av stranderosion i Sverige. Kartan visar områden med erosionskänsliga jordarter. Uppgifterna är baserade på SGU:s geologiska kartor. Materialet utgör inte tillräckligt underlag för detaljerade studier.
