Erosionsförhållanden: Lysekil, Munkedal, Sotenäs, Uddevalla

Erosionsförhållanden i Lysekils, Munkedals, Sotenäs och Uddevalla kommun

Erosionsförutsättning: Lysekil, Munkedal, Sotenäs, Uddevalla

Erosionsförutsättningar i Lysekils, Munkedals, Sotenäs och Uddevalla kommun

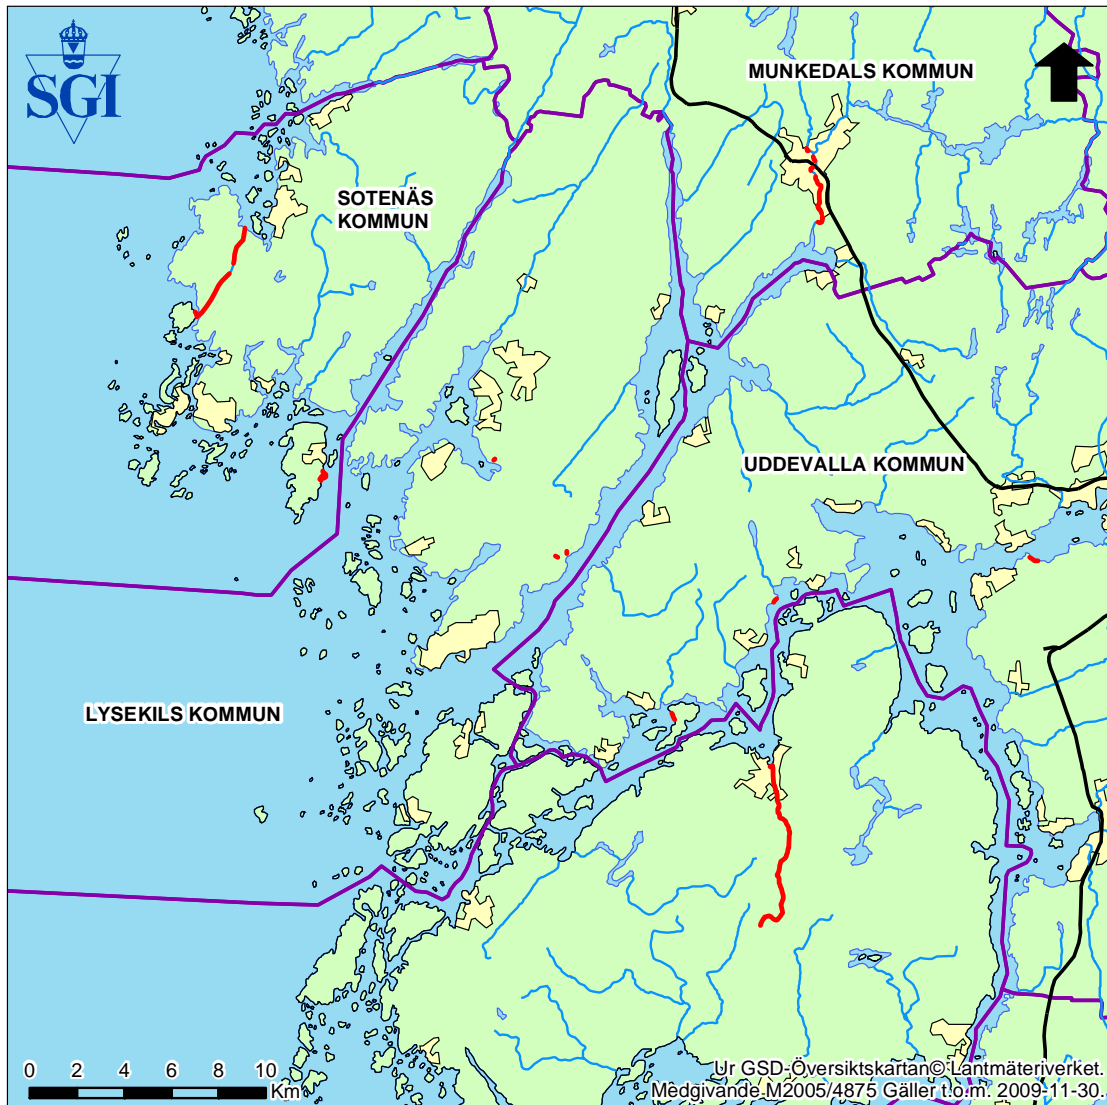
Redovisningen ingår i en översiktlig kartläggning av stranderosion i Sverige. Kartan visar områden med erosion baserade på uppgifter från respektive kommun. Uppgifterna utgör inte tillräckligt underlag för detaljerade studier.
