## Erosionsförhållanden: Orust, Stenungsund, Tjörn

### *Erosionsförhållanden i Orusts, Stenungsunds och Tjörns kommun*

## Erosionsförutsättning: Orust, Stenungsund, Tjörn

### *Erosionsförutsättningar i Orusts, Stenungsunds och Tjörns kommun*

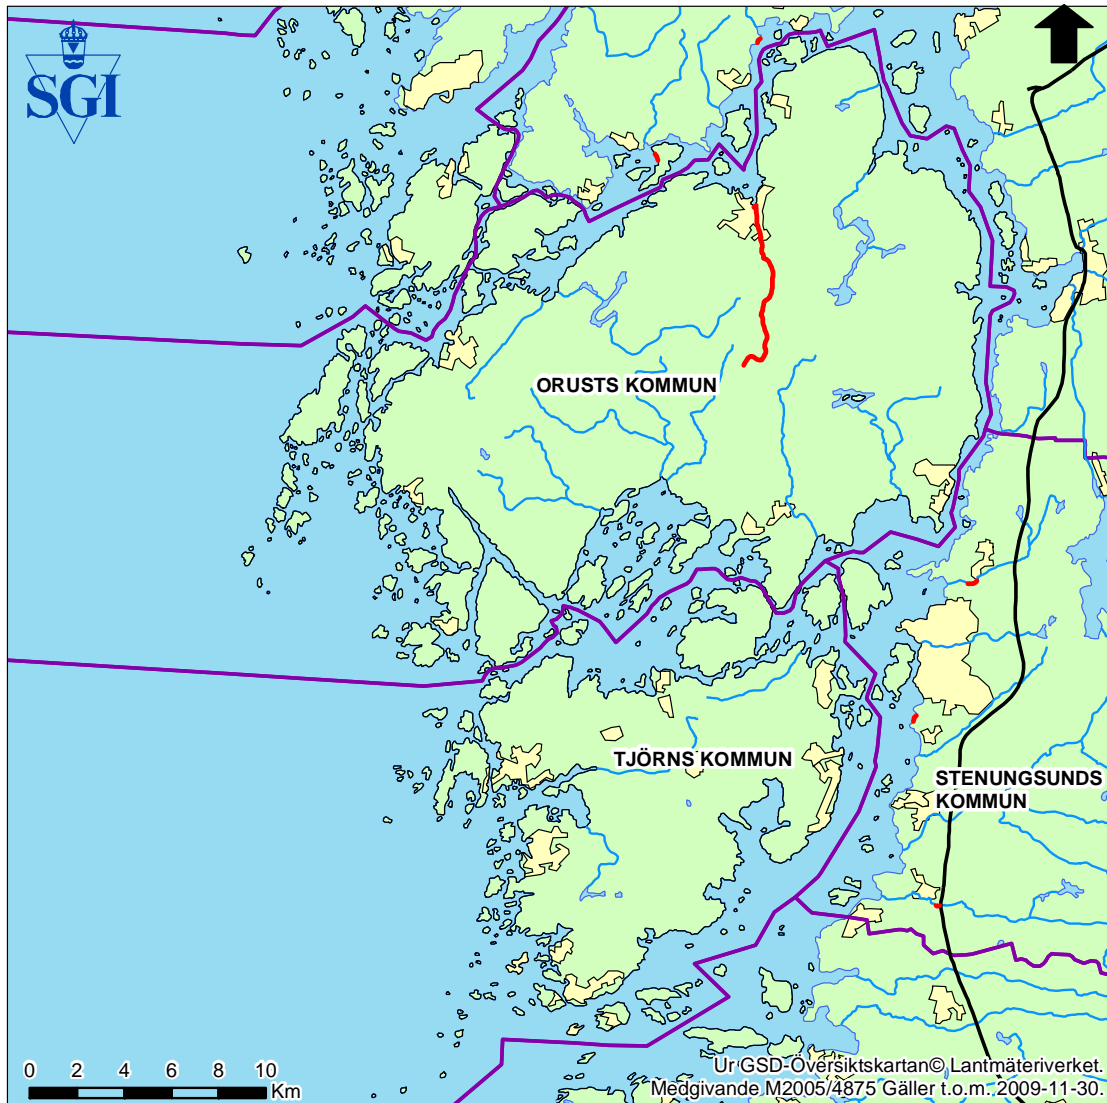
Redovisningen ingår i en översiktlig kartläggning av stranderosion i Sverige. Kartan visar områden med erosion baserade på uppgifter från respektive kommun. Uppgifterna utgör inte tillräckligt underlag för detaljerade studier.

**Skala:** Objekten är digitaliserade i skala 1:250 000
