Erosionsförhållanden: Arboga, Katrineholm, Vingåker

Erosionsförhållanden

Redovisningen ingår i en översiktlig kartläggning av stranderosion i Sverige. Kartan visar områden med erosion baserade på uppgifter från respektive kommun. Uppgifterna utgör inte tillräckligt underlag för detaljerade studier.

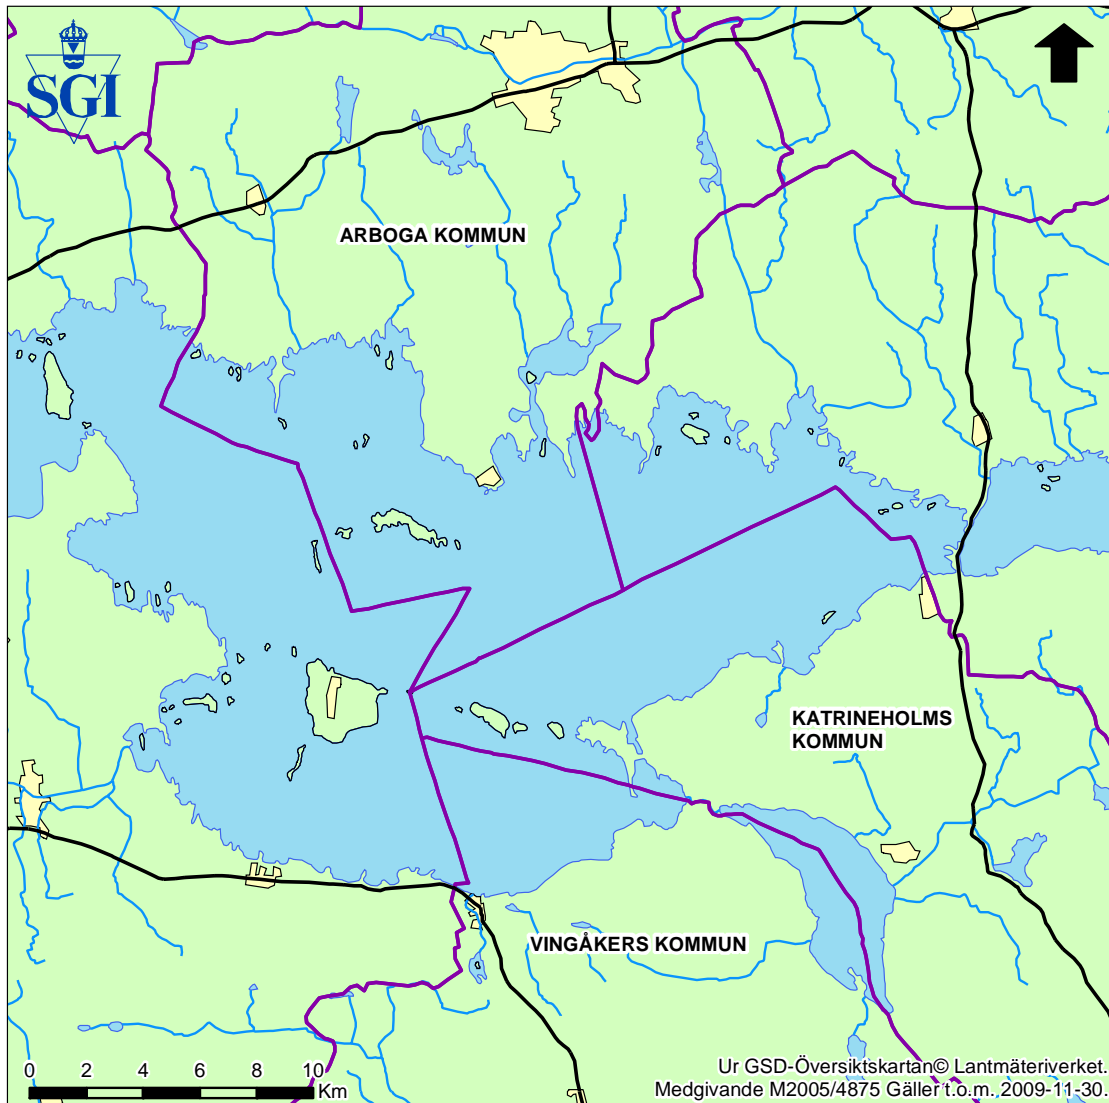
Erosionsförhållanden i Arboga, Katrineholms och Vingåkers kommun. (Enligt uppgift förekommer ingen stranderosion i Arboga och Katrineholms kommun.)

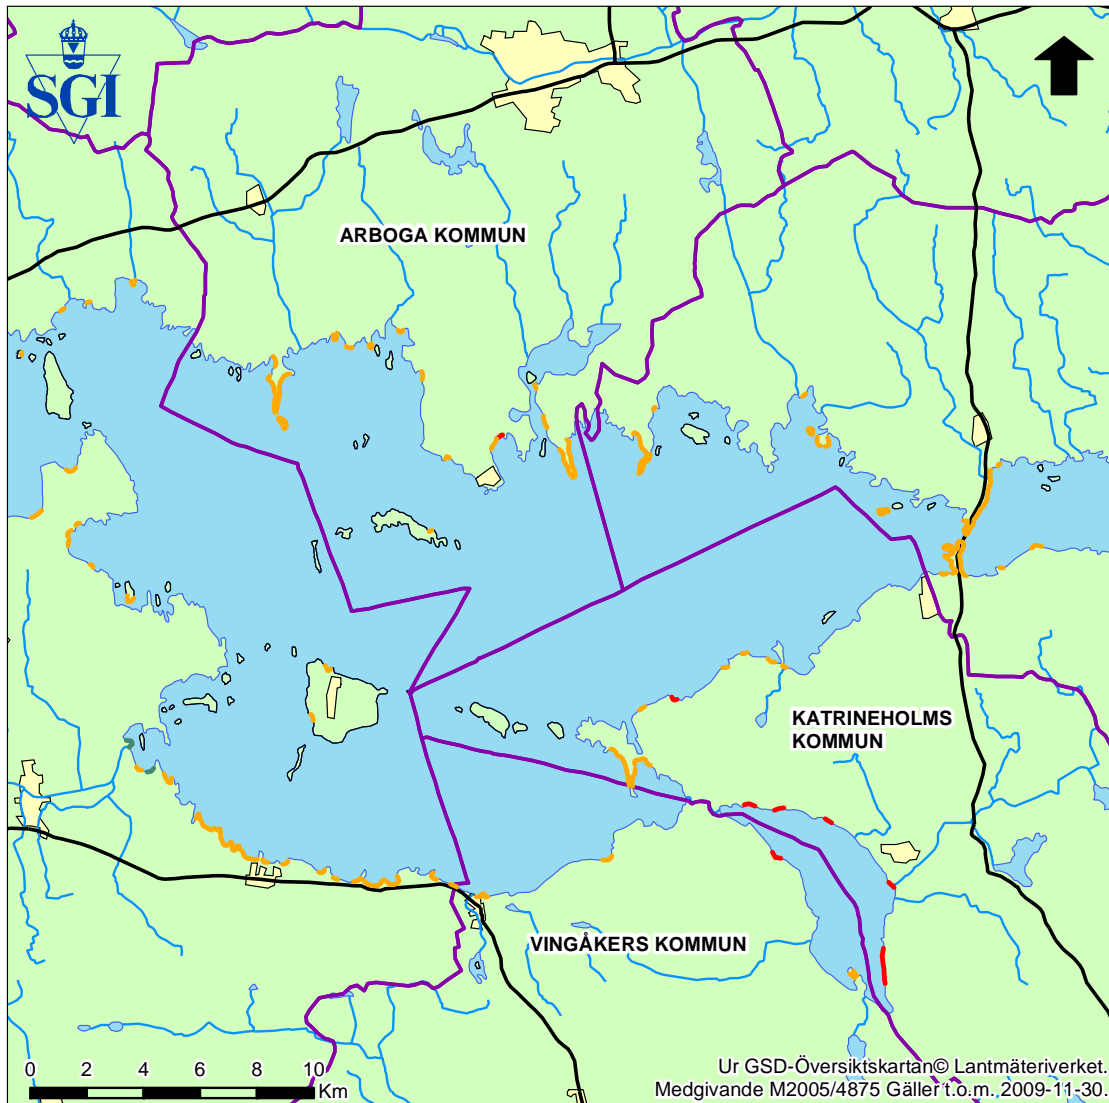
Erosionsförutsättning: Arboga, Katrineholm, Vingåker

Erosionsförutsättningar i Arboga, Katrineholms och Vingåkers kommun

Redovisningen ingår i en översiktlig kartläggning av stranderosion i Sverige. Kartan visar områden med erosionskänsliga jordarter. Uppgifterna är baserade på SGU:s geologiska kartor. Materialet utgör inte tillräckligt underlag för detaljerade studier.
