## Erosionsförhållanden: Åre

### *Erosionsförhållanden i Åre kommun.*

## Erosionsförutsättning: Åre

### *Erosionsförutsättningar i Åre kommun.*

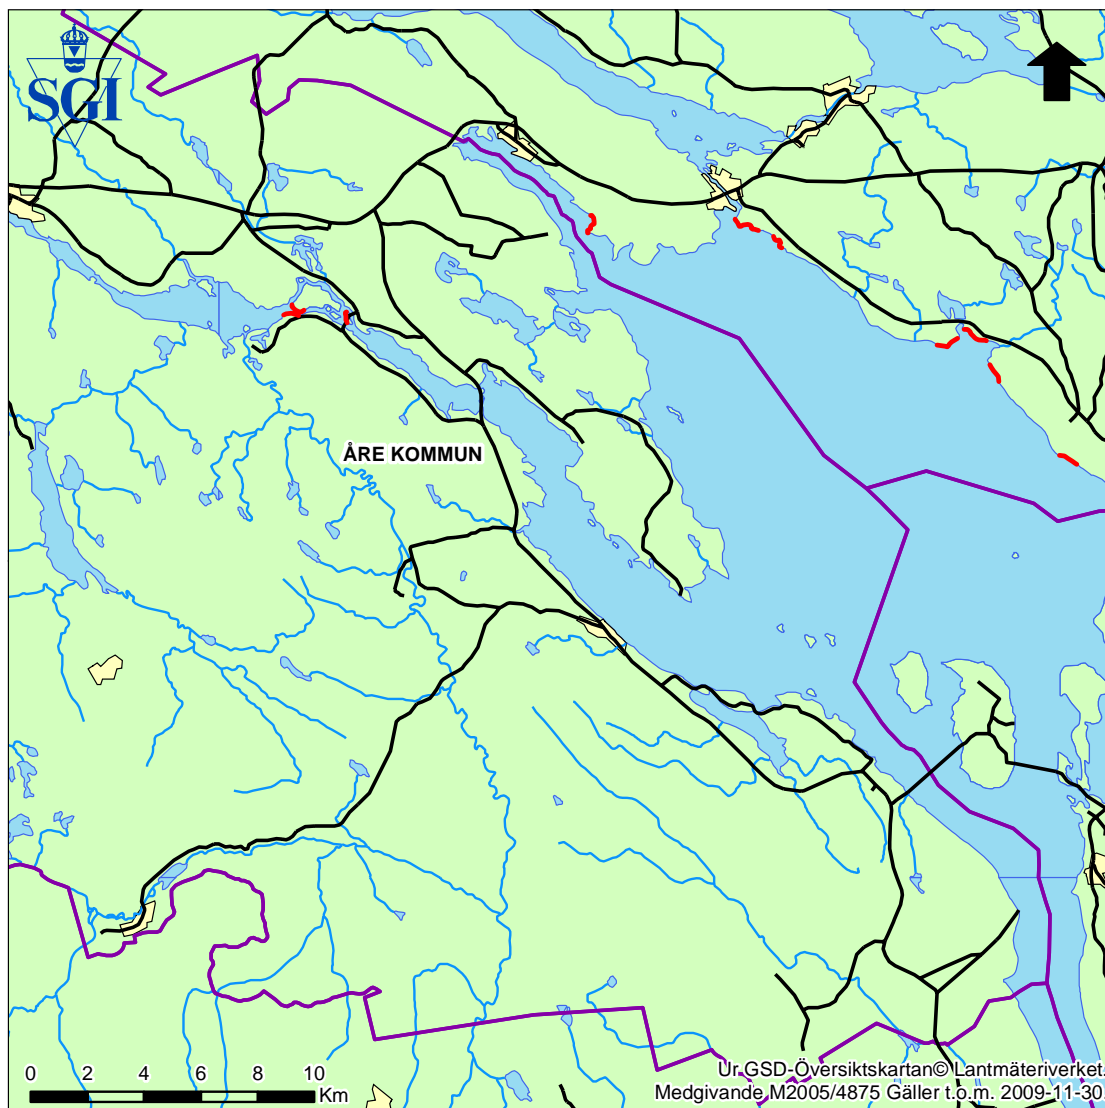
Redovisningen ingår i en översiktlig kartläggning av stranderosion i Sverige. Kartan visar områden med erosion baserade på uppgifter från respektive kommun. Uppgifterna utgör inte tillräckligt underlag för detaljerade studier.

**Skala:** Objekten är digitaliserade i skala 1:250 000

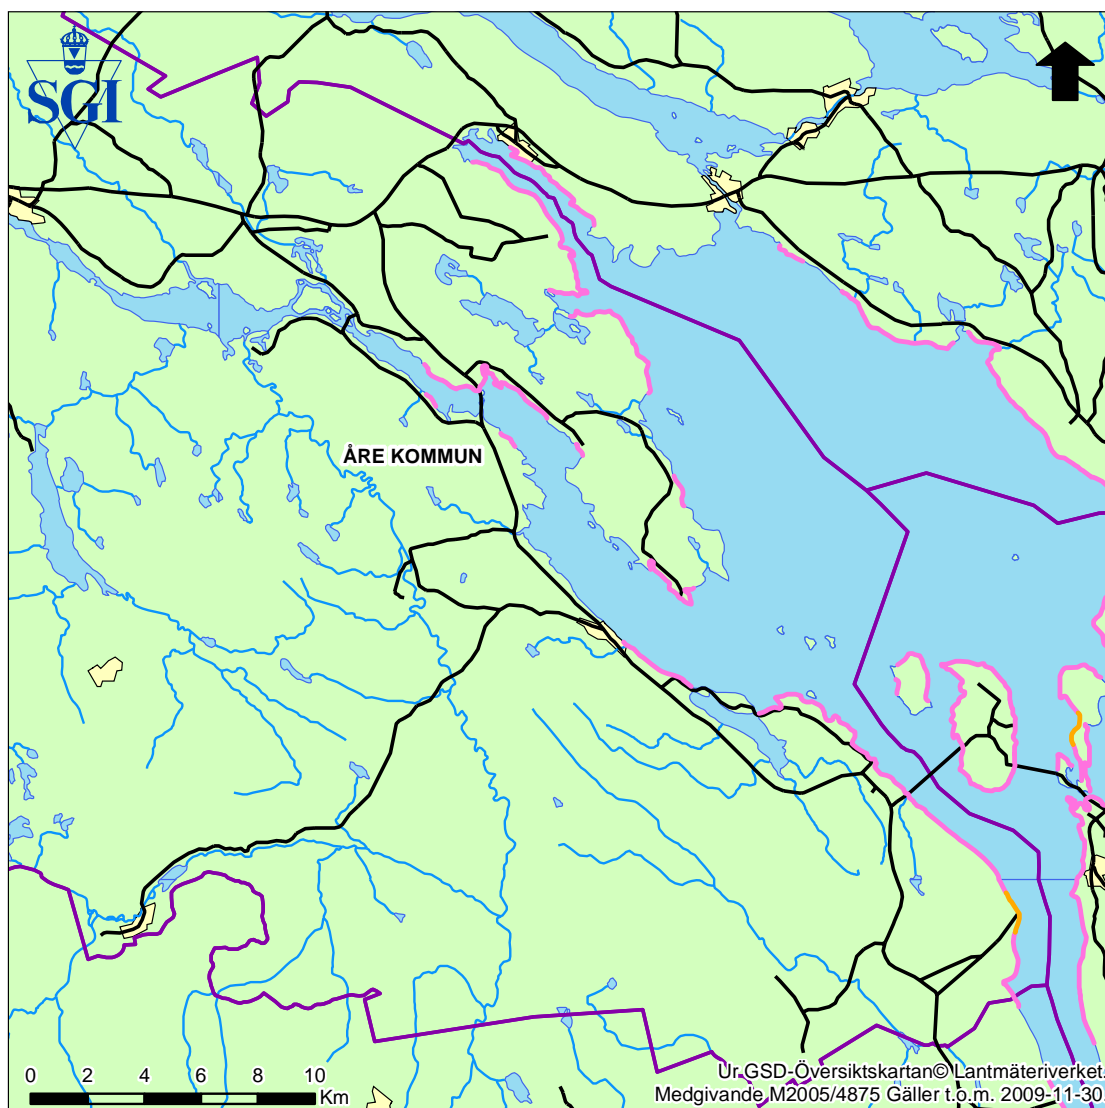
Redovisningen ingår i en översiktlig kartläggning av stranderosion i Sverige. Kartan visar områden med erosionskänsliga jordarter. Uppgifterna är baserade på SGU:s geologiska kartor. Materialet utgör inte tillräckligt underlag för detaljerade studier.

**Skala:** Objekten är digitaliserade i skala 1:250 000
