## Erosionsförhållanden: Jönköping

Redovisningen ingår i en översiktlig kartläggning av stranderosion i Sverige. Kartan visar områden med erosion baserade på uppgifter från respektive kommun. Uppgifterna utgör inte tillräckligt underlag för detaljerade studier.

## Erosionsförutsättning: Jönköping

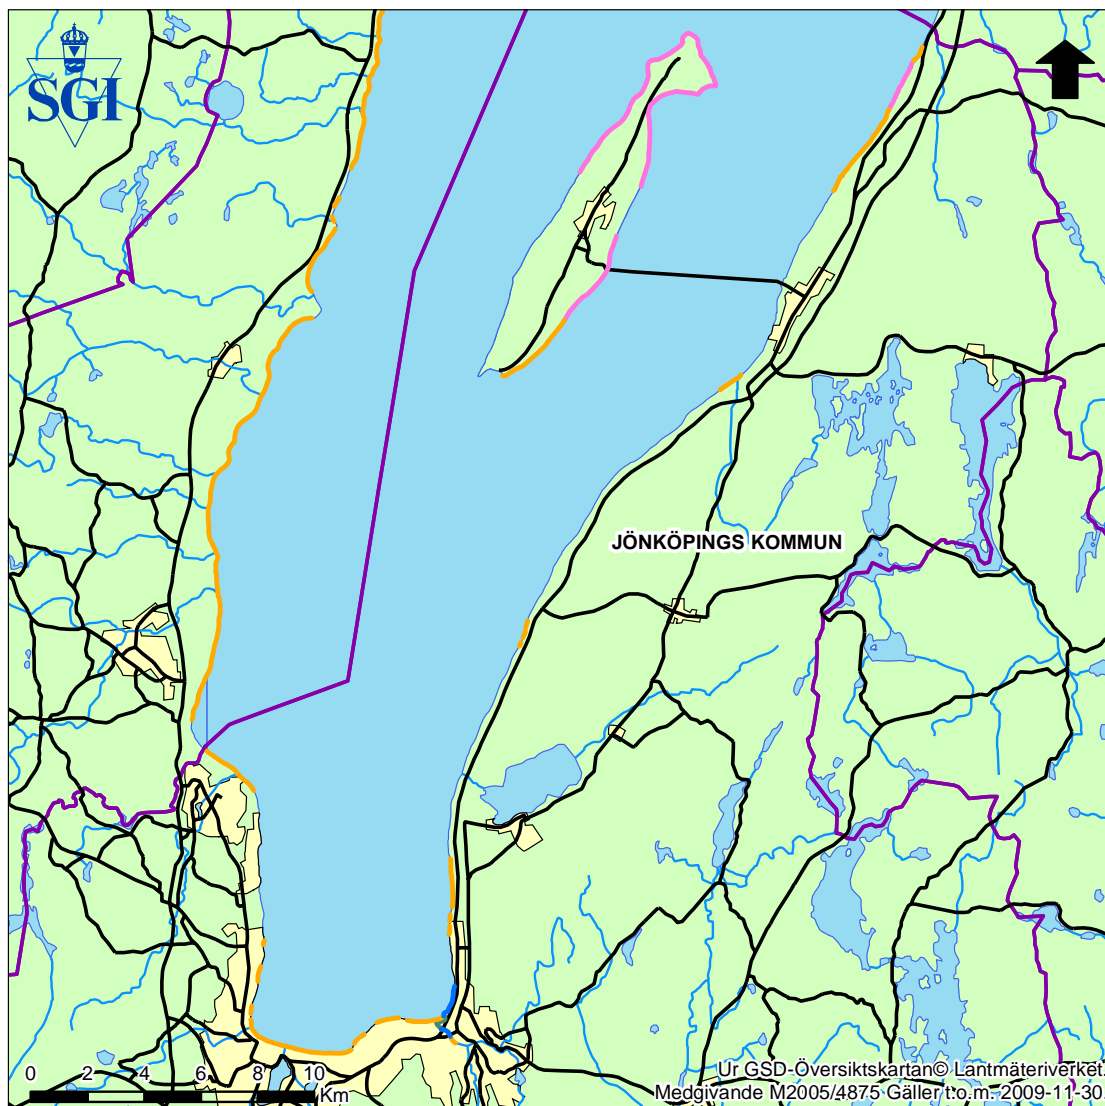
### *Erosionsförutsättningar i Jönköpings kommun.*

Redovisningen ingår i en översiktlig kartläggning av stranderosion i Sverige. Kartan visar områden med erosionskänsliga jordarter. Uppgifterna är baserade på SGU:s geologiska kartor. Materialet utgör inte tillräckligt underlag för detaljerade studier.
