## Översiktlig inventering av erosionsförutsättningar Vattendraget Svartån, Västerås - karta 1

## Översiktlig inventering av erosionsförutsättningar Vattendraget Svartån, Västerås - karta 2

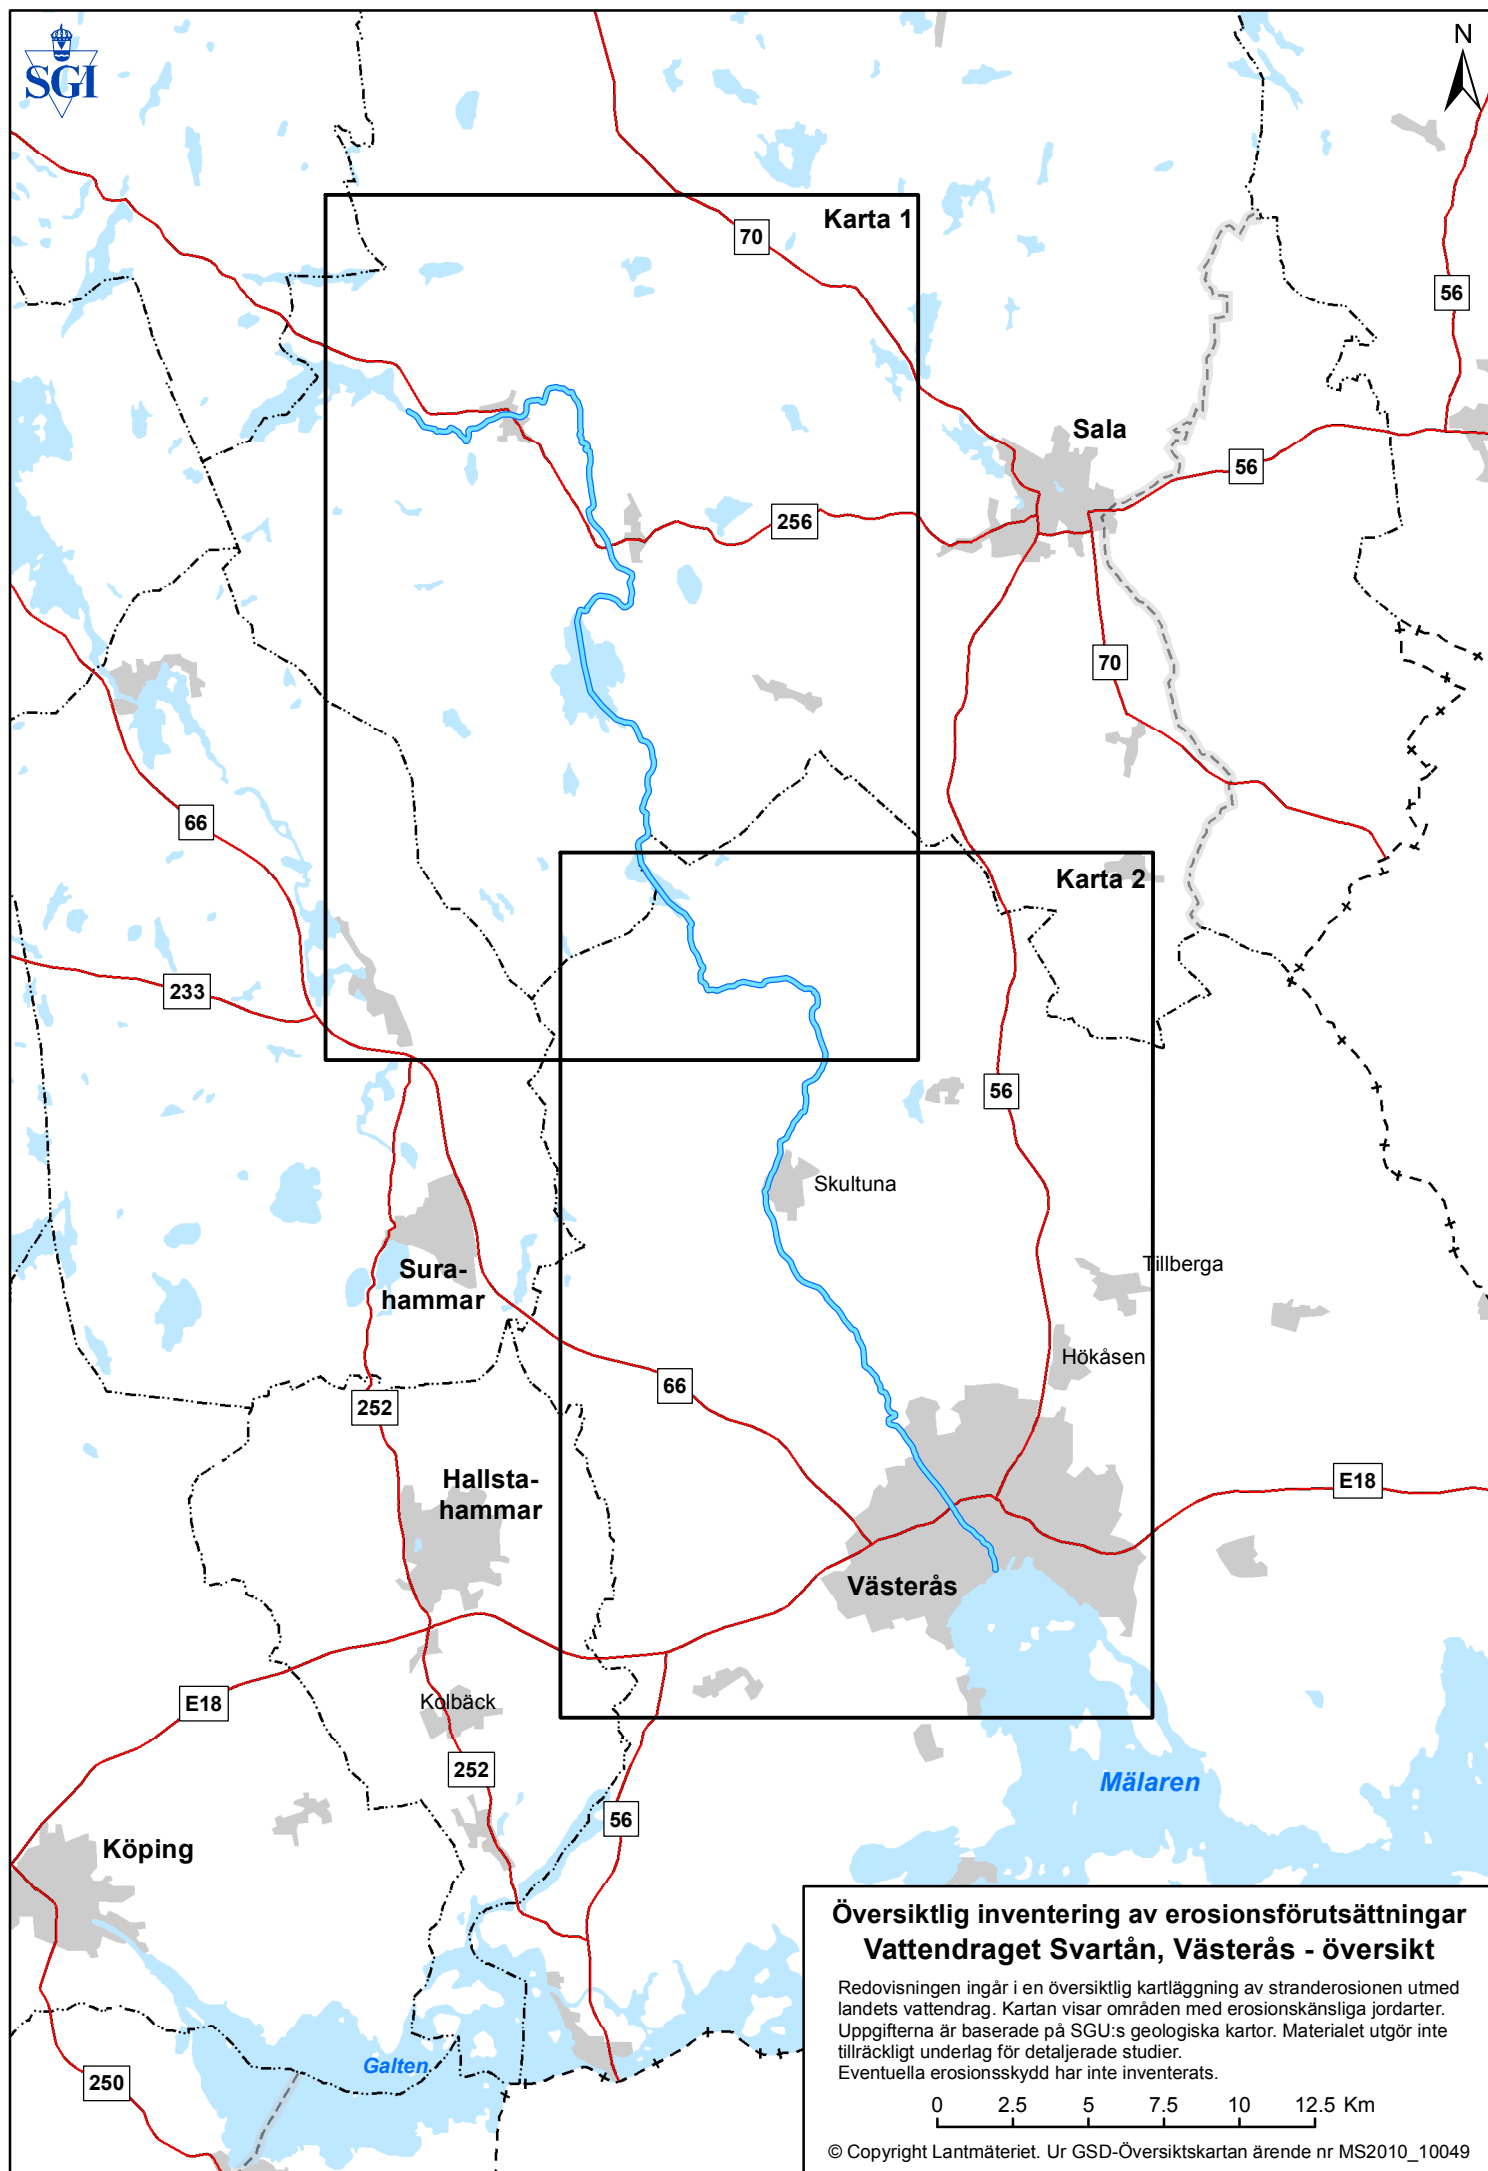
Redovisningen ingår i en översiktlig kartläggning av stranderosionen utmed landets vattendrag. Kartan visar områden med erosionskänsliga jordarter. Materialet utgör inte tillräckligt underlag för detaljerade studier. Eventuella erosionsskydd har inte inventerats.

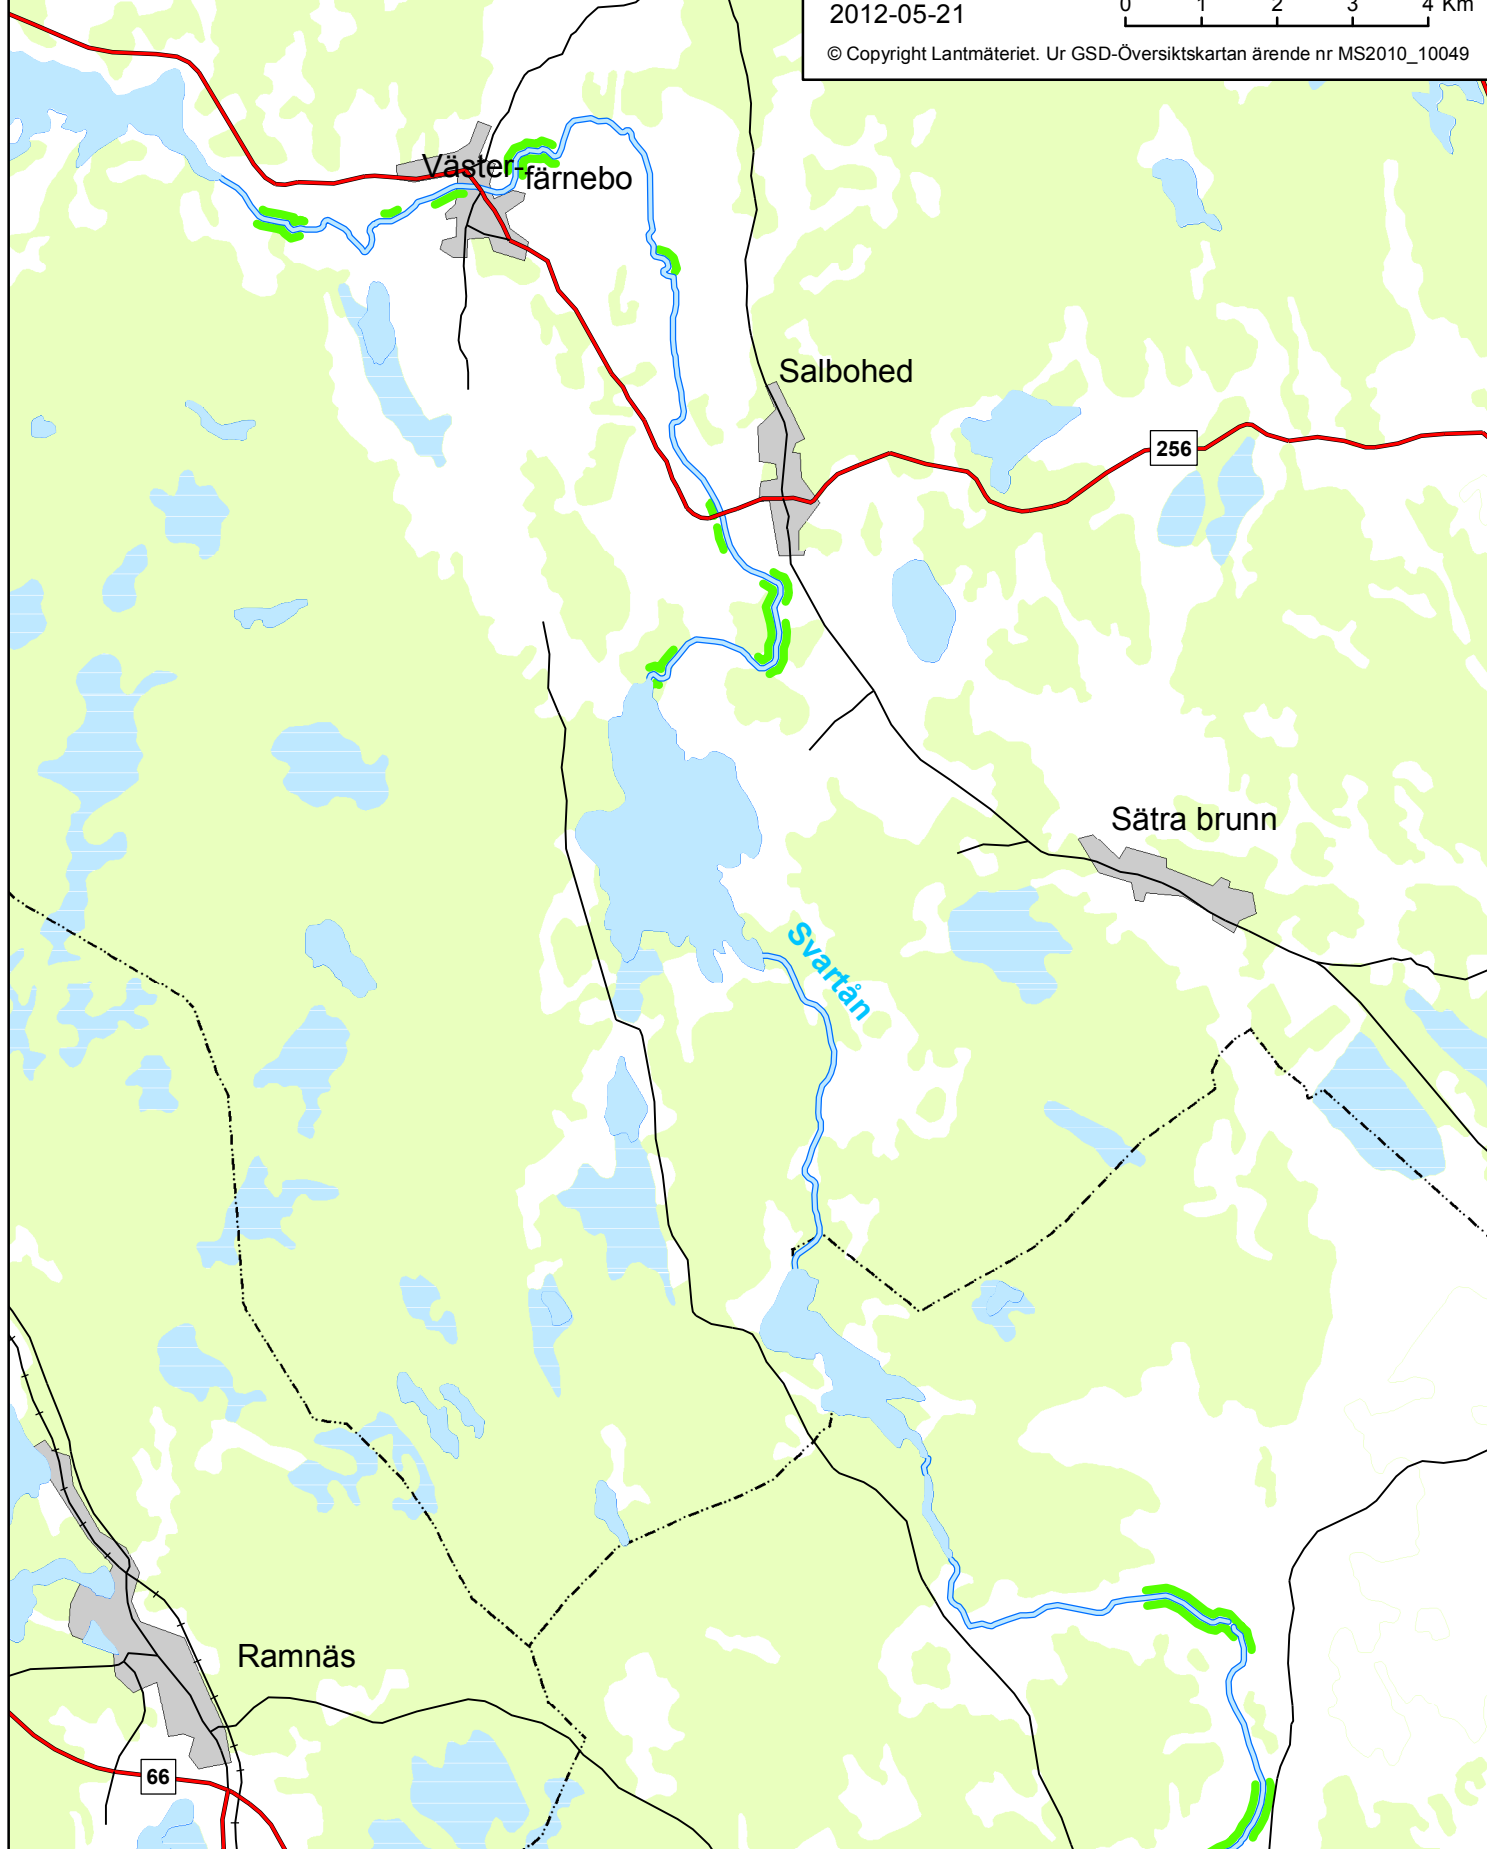
Redovisningen ingår i en översiktlig kartläggning av stranderosionen utmed landets vattendrag. Kartan visar områden med erosionskänsliga jordarter. Materialet utgör inte tillräckligt underlag för detaljerade studier. Eventuella erosionsskydd har inte inventerats.
